EL HISTORICISMO EN LA RESTAURACIÓN PATRIMONIAL. EL EJEMPLO DE CÓRDOBA

Resumen:

THE HISTORICISM IN THE HERITAGE RESTORATION. THE EXAMPLE OF CORDOVA

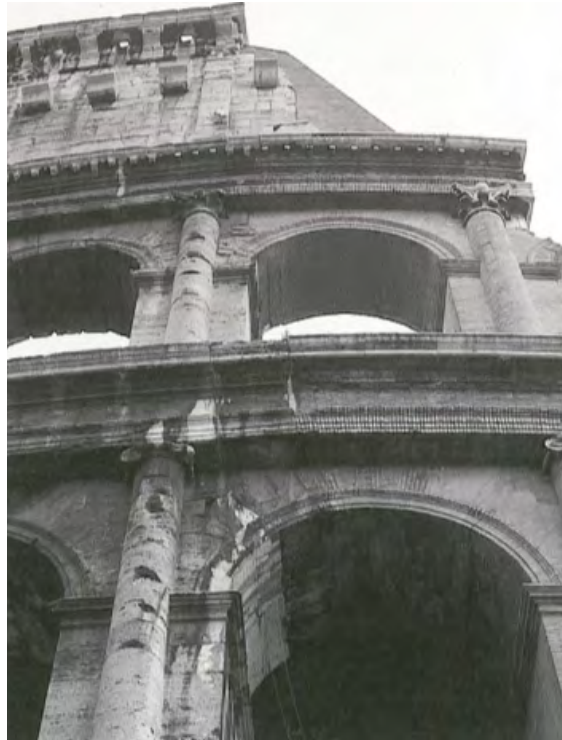
Figura 2. Coliseo. Restauración de Giuseppe Valadier (derecha) (Rivera, 1997: 120).

Pensemos en la restauración del anfiteatro de Roma realizada por Stern y Valadier. Gracias a la solución que plantearon se pudo evitar la degradación y el derrumbe del monumento, además de conservar su imagen. Los muros agrietados y partes inexistentes muestran su historia, cuajada de saqueos, guerras y expolios. Pensemos qué habría pasado si hubieran decidido reconstruir por completo el monumento hasta conformar un anfiteatro perfecto, sin que se hubieran podido distinguir las partes antiguas de los añadidos. Sin duda la imagen sería impactante, pero habría borrado las huellas de todos los acontecimientos vividos, como un libro despojado de sus páginas. A esta primera forma de restauración historicista la hemos llamado

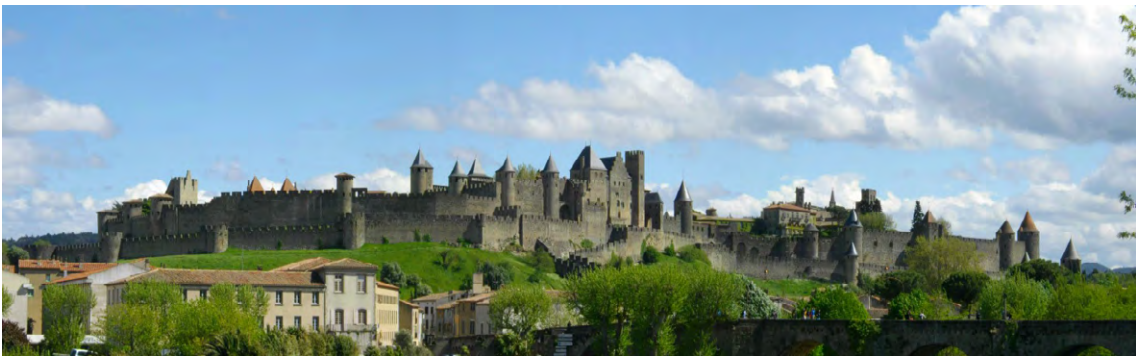
Figura 4. Carcasona. Ciudadela amurallada después de la intervención de Viollet le-Duc, uno de los mejores ejemplos de restauración estilística. Fuente: <https://www.pinterest.es/pin/334462709798483650/>.

francés Viollet le-Duc (González-Varas, 1999: 159). Cada elemento arquitectónico era consecuencia de una necesidad estructural que permitía deducir las ausencias (Ordieres, 1995: 119-120). Su concepto de restauración quedará fijado en 1868 en su *Diccionario razonado de arquitectura*: «Restaurar no es mantener un edificio, conservarlo o repararlo sino restablecerlo en un estado completo que puede no haber existido jamás en un momento dado» (Fig. 3 y 4) (García, 1998: 259).

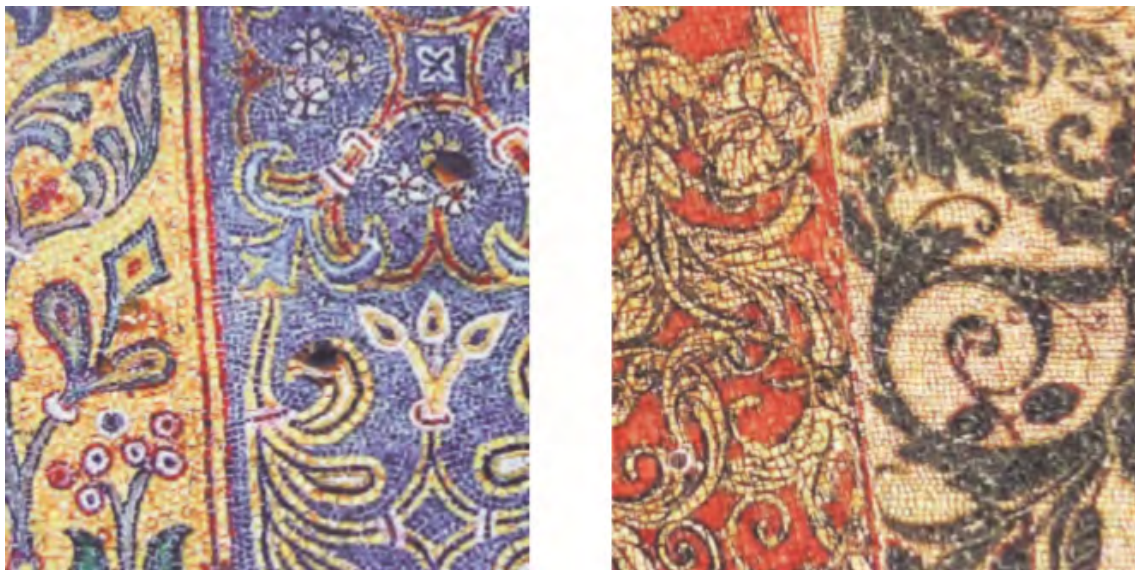
Figura 6. Córdoba. Mezquita-Catedral. Mihrab. Motivos florales califales con teselas bizantinas (izquierda). Motivos florales románticos con teselas de vidrio pintadas (derecha) (Mauleón, 2013: 77).

al-Hakam II y que había perjudicado seriamente su ornamentación musivaria (Ordieres, 1995: 197); Herrero, 2015a: 41). Entre 1815 y 1819 Patricio Furriel acomete la restauración de las dovelas del arco del Mihrab, además de la capilla derecha, perteneciente al Sabat (Nieto, 1998: 272; Mauleón, 2013: 76). Algunas fuentes indican además que su restauración también abarcó la parte arquitectónica, sustituyendo las columnas de mármol de colores (Ordieres, 1995: 197-198). Lo verdaderamente interesante de la intervención de Furriel fue la increíble manera de acometerla, pues se adelantó de manera sorprendente a teorías restauradoras que no quedarían establecidas hasta más de un siglo después, con la ya comentada Carta de Atenas del año 1931. Y es que, aunque se pretendió devolver la imagen original al Mihrab, restituyendo las dovelas dañadas, no se hizo mediante una mimesis absoluta que impidiera diferenciar los antiguos dibujos de los nuevos, sino con una variación en la geometría de las flores que los componían, más curvados en las de nueva creación (Fig. 6) (Mauleón, 2013: 76-77).

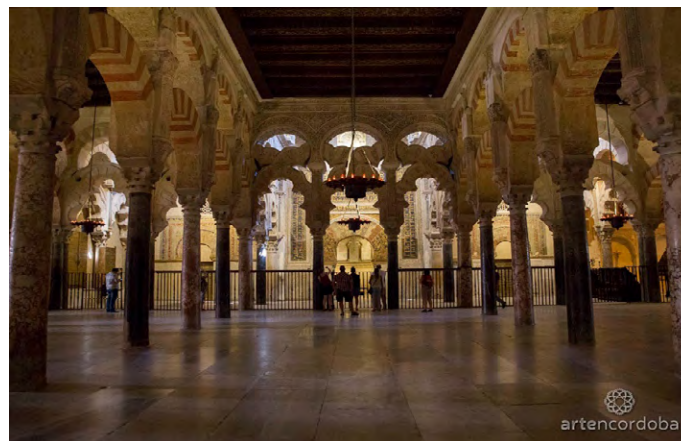
Figura 8. Córdoba. Mezquita-Catedral. Nave axial con el artesonado repuesto por Velázquez Bosco. Fuente: https://www.artencordoba.com/mezquita-cordoba/FOTOS/AMPLIACION_AL-HAKAMII/MEZQUITA_CATEDRAL_AMPLIACION_ALHAKEN2_01.jpg.

La siguiente gran empresa restauradora de Velázquez Bosco se centró en la reposición del artesonado de la ampliación de al-Hakam II y toda la nave axial. Una de las mayores incoherencias llevadas a cabo por el arquitecto fue, no sólo el desmonte de las antiguas bóvedas de cañizo y yeso realizadas en el siglo XVIII, sino también la disposición de las nuevas techumbres planas en una altura superior a la originaria, errando en 10 cm el anclaje de las vigas (Fig. 7 y 8). Además, estas fueron en su origen un elemento estructural, mientras que Velázquez Bosco las trató como un simple ornamento separado de la techumbre (Nieto, 1998: 73). Por otro lado, y teniendo en cuenta el valor del edificio, las nuevas vigas de madera fueron adheridas a una estructura metálica, pensada para prevenir el riesgo de incendio. Para la reposición de su decoración, Velázquez Bosco contó con algunos restos localizados *in situ*, aparte de algunas fuentes escritas, como Al-Idrisi, que describía con detalle los colores y formas de la techumbre (Nieto, 1998: 249-250; Villar, 2003: 30; Mauleón, 2013: 86).

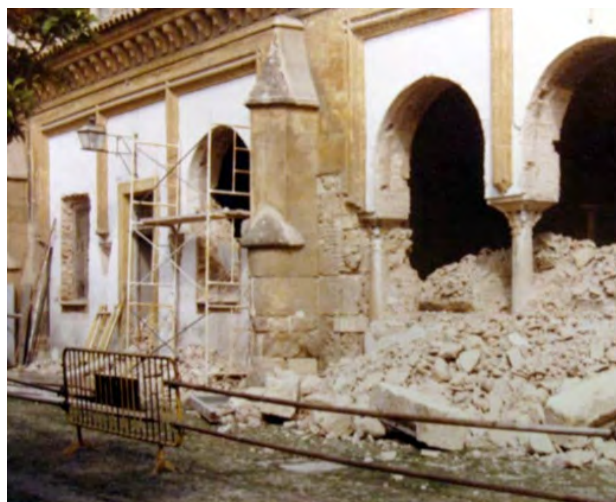
Figura 15. Córdoba. Mezquita-Catedral. Proceso de demolición del cerramiento de la galería norte del patio. 1982 (Herrero, 2015a: 227).

En 1982 tiene lugar la apertura de la galería norte del Patio cerrada en el siglo XVII, actuación recomendada por Nieto Cumplido y realizada por el arquitecto Gabriel Ruiz Cabrero. Estas obras consistieron en el desmontado del muro de cerramiento que la galería presentaba hacia el patio y todas las particiones interiores (Fig. 15). Aunque esta obra marca el inicio de una nueva etapa tendente a la conservación, vemos de nuevo la búsqueda de la imagen original del monumento, sin respetar todas las fases históricas del mismo (Nieto, 1998: 576-577; Herrero, 2015a: 229).

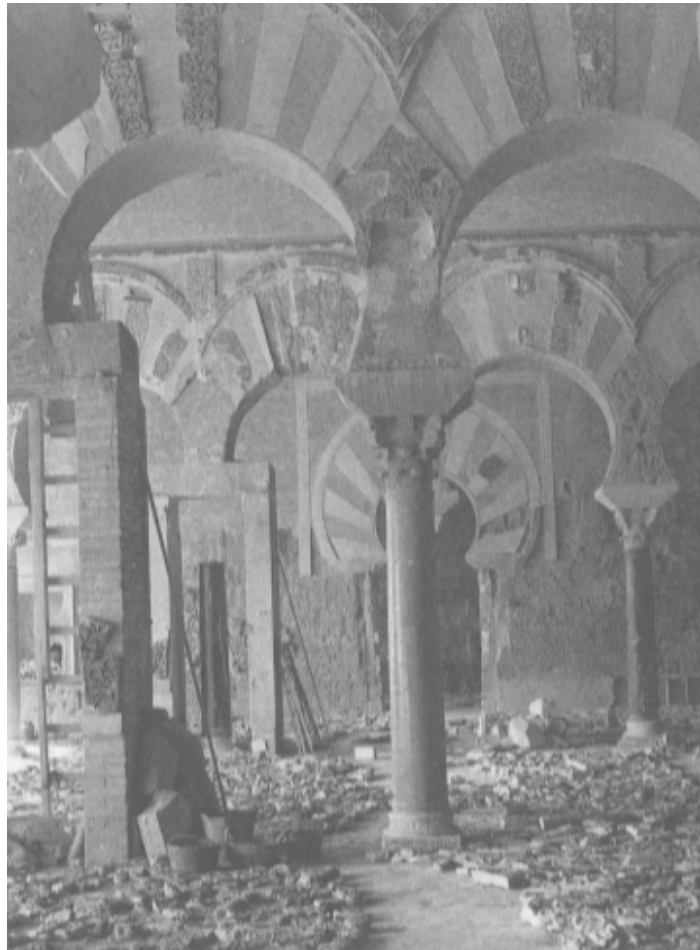
Figura 18. Córdoba. Medina Azahara. Exterior e interior del Salón de Abd al-Rahman III durante su restauración en tiempos de Félix Hernández (Vallejo, 1995: 27).

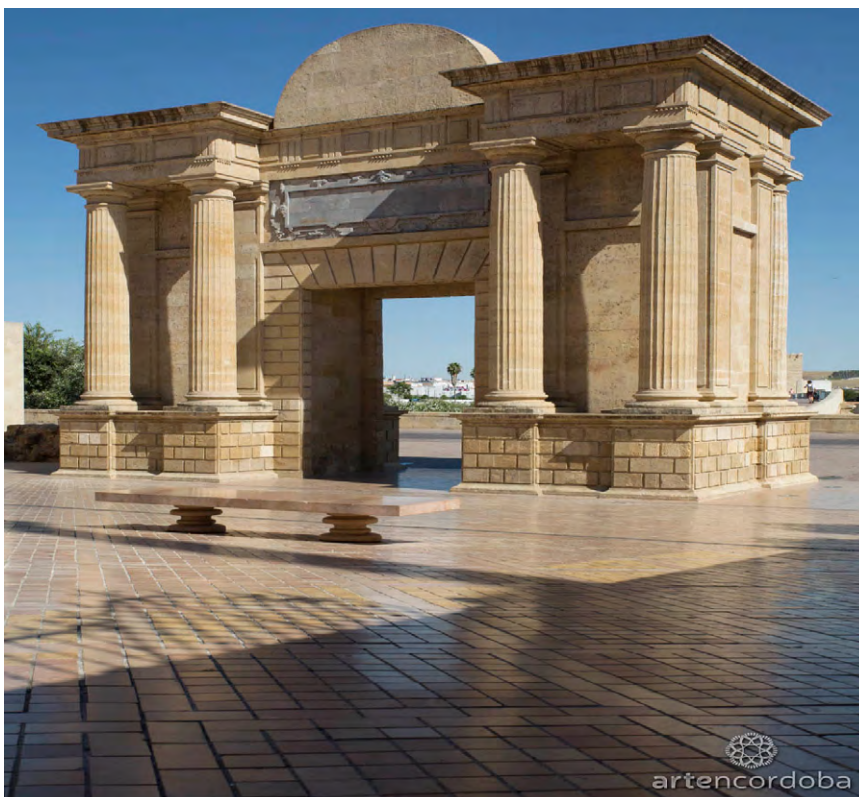
Figura 31. Córdoba. Puerta del Puente. Estado actual de la fachada norte realizada en 1928.

Gracias a las críticas urbanísticas vertidas por Pugin, Ruskin y Sitte en Europa (García y Martín, 1994: 44), Enrique Romero Torres y el presidente de la Corporación Municipal, Salvador Muñoz Pérez, emprendieron en 1912 una campaña para salvar diversos monumentos en peligro de la ciudad, entre los que se encontraba la Puerta del Puente. Desafortunadamente no se tuvieron en cuenta las recomendaciones hechas en 1896 por la Comisión Provincial de no alterar su forma, quedando tergiversada definitivamente en 1928 al repetir en su cara norte el diseño de Hernán Ruiz III. Ello le confirió, ahora sí, una tipología de “arco triunfal”, generó un aspecto que nunca tuvo, hizo indistinguible la fachada antigua de la nueva y falseó por tanto no sólo la imagen del monumento, sino también su historia (Fig. 31) (Martín, 1990: 268; Gerencia de Urbanismo, 2005: 9).
