# NUEVOS AVANCES EN EL CONOCIMIENTO SOBRE EL URBANISMO DE COLONIA PATRICIA CORDVBA EN EL SECTOR OCUPADO POR EL TEMPLO ROMANO

Presentamos los resultados de la excavación arqueológica realizada en 1995 en el solar de la calle María Cristina, situado a espaldas del templo romano de la calle Claudio Marcelo. Esta intervención ha confirmado la existencia de un *kardo* de la ciudad romana coincidente con la actual calle María Cristina y ha propiciado el descubrimiento de una cloaca de similares características a la recientemente identificada con el *kardo maximus*.

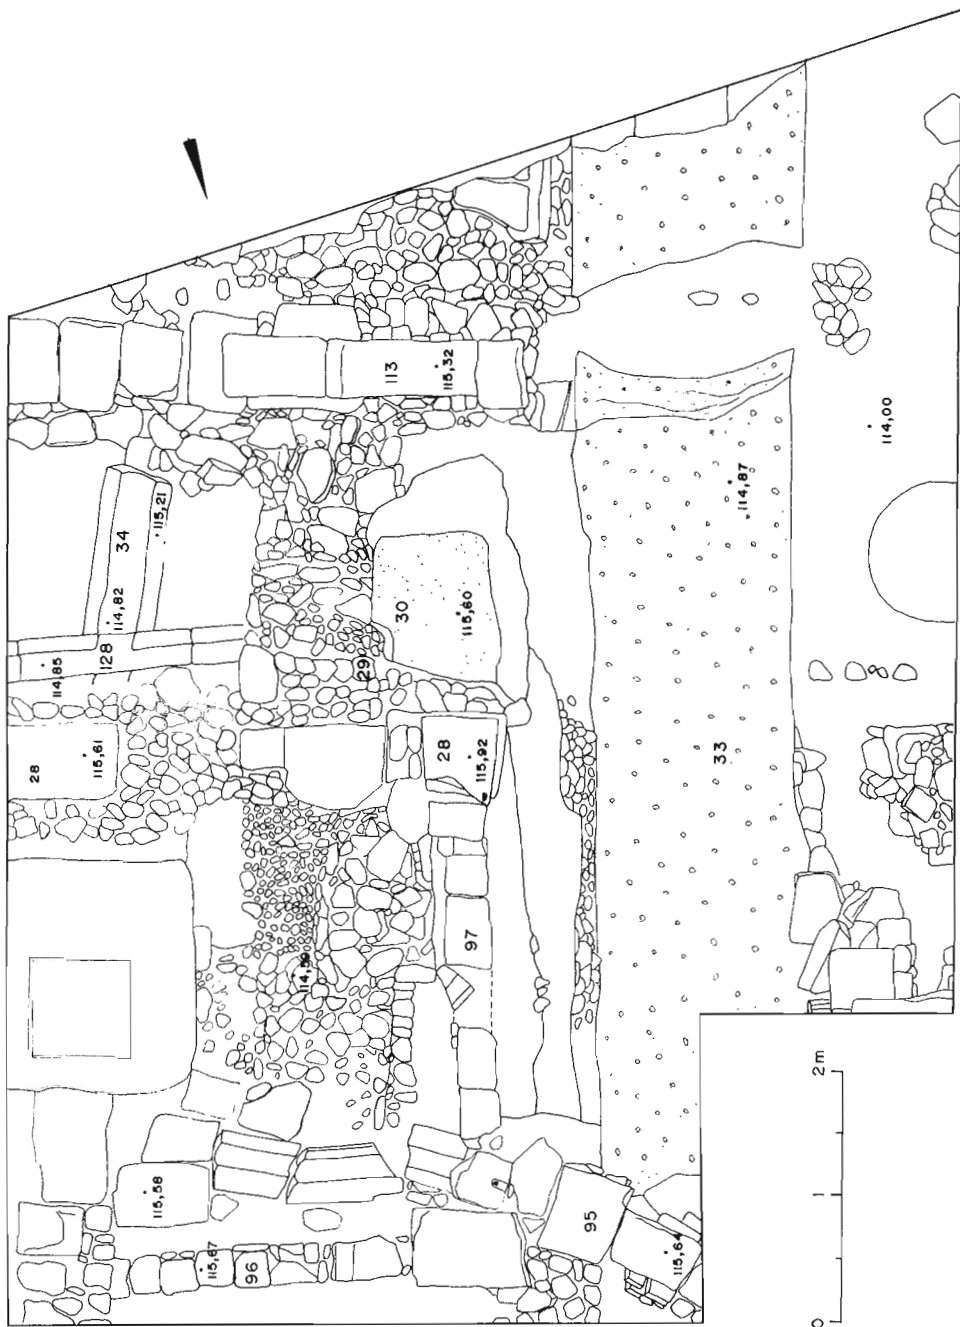
Fig. 4.- Planta general del Corte 3.

Los muros 28, 96 y 97 delimitan un espacio que debía estar abierto, si se atiende a la presencia de una canalización (U.E. 95), (Fig. 4), construida con elementos reutilizados de la plaza –piezas de caliza del canal perimetral que servía para la recogida de aguas de los pórticos– y cuya orientación e inclinación en sentido E-NW, permite suponer que iba a desembocar a la cloaca que discurría bajo el *kardo* perpetuado en la actual calle María Cristina. Su trazado oblicuo quizás obedezca a la presencia de algunas construcciones que interesaba respetar. Esta canalización evacuaría las aguas de este supuesto espacio abierto, uno de cuyos ejes, el definido por la distancia entre los muros 96 y 28, situados al N y S, respectivamente, tiene unas dimensiones de 4 m, ignorando si se trata de una pieza cuadrada o rectangular, ya que falta por localizar el muro oriental. Sin embargo, la similitud en las dimensiones de los muros 28 y 97 (4,80 y 4,60 m, respectivamente), permite barajar la hipótesis de una planta cuadrangular (Fig. 5). El pavimento estaba construido con losas reaprovechadas de la plaza, como lo confirma la presencia de alguna de estas piezas dispersas por su superficie (U.E. 94).

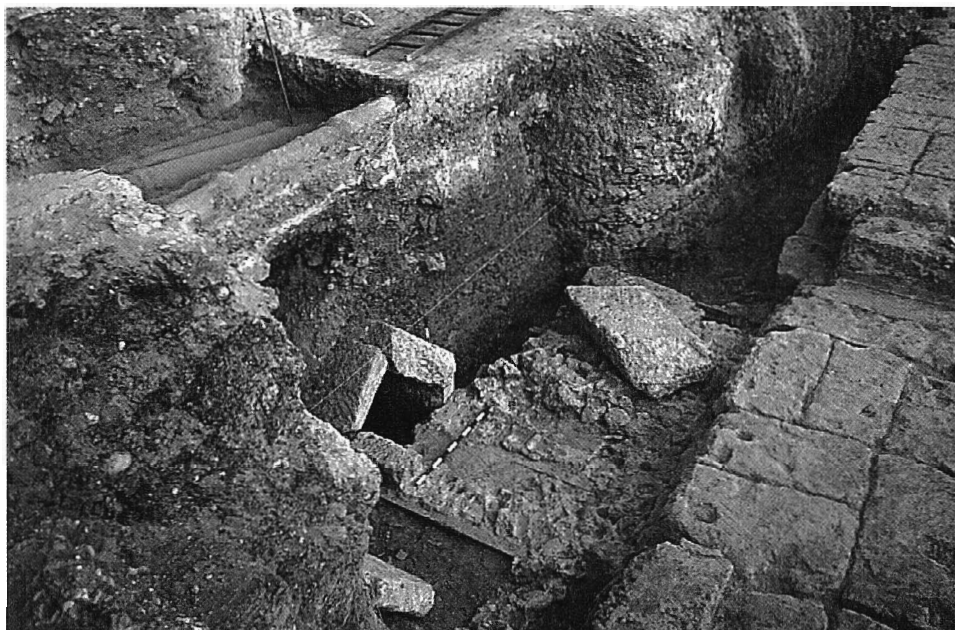
Lám. 5.- Vista de la situación de la cloaca localizada detrás del *posticum* del templo.

Los resultados negativos en este apartado se han visto compensados con el descubrimiento de los vestigios de una cloaca (Lám. 5 y 6), que ha supuesto la incorporación de un elemento de notable valor para avanzar en el conocimiento del urbanismo de *Corduba*. Situada detrás del *posticum* del templo, no ofrece dudas que la construcción del edificio religioso acarrió la pérdida de función de la cloaca, extremo que se ha visto confirmado por algunos escasos materiales recuperados en el sedimento acumulado en su interior, entre los que destacan dos fragmentos informes de Terra Sigillata Italica que remiten a un contexto enmarcado en los primeros decenios del siglo I d. C.

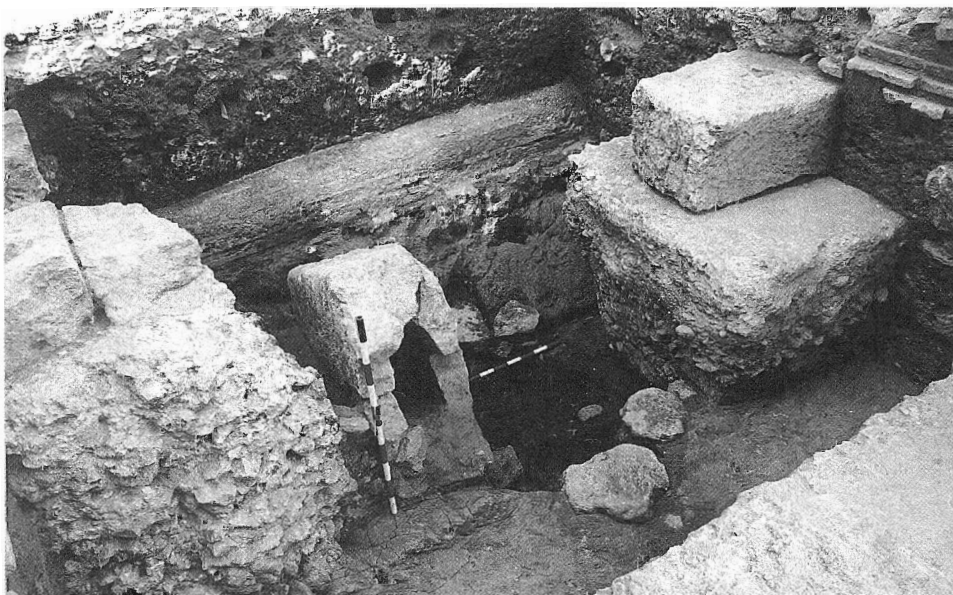
Lám. 8.-Corte 2. Estructuras localizadas bajo la calle María Cristina. Cimentaciones (U.E. 217), a la derecha y U.E. 213, a la izquierda. Cloaca UU.EE. 220-221 entre ambas cimentaciones que desagua en la cloaca U.E. 223.

La parte conservada de esta segunda cloaca se interpone entre dos cimentaciones en *opus caementicium*, situadas a una distancia de 60-70 cm. de la citada tercera alineación (UU.EE. 213 y 217), (Fig. 4; Lám. 7 y 8). Se trata de dos estructuras cuadrangulares diferentes, que distan entre sí 1,75 y cuyas dimensiones exactas se desconocen, ya que no han podido ser excavadas en su totalidad al introducirse en los perfiles. No obstante, la situada al N (U.E. 217), alcanza 1,70 m. en su lado E-W y su potencia aproximada es de 1 m. Sobre ella se dispone un bloque escuadrado de 65 cm de anchura por 50 cm de altura y una longitud excavada de 90 cm. Por su parte, la cimentación localizada al S (U.E. 213), conserva una medida de 1,60 m. en su

lado E-W y una potencia de 1,35 m. aproximadamente, mostrando también restos de su alzado de bloques escuadrados (U.E. 212). Ambas están ejecutadas siguiendo la misma técnica constructiva utilizada para las cimentaciones del pórtico occidental, aunque la U.E. 213 ofrece un peor grado de conservación que pone en evidencia la baja calidad de la argamasa. Otro dato a tener en cuenta es que se hallan a la misma cota que la segunda y tercera alineaciones, si bien la cimentación localizada al S se encuentra algo más elevada, entre 25-30 cm, que la situada al N.

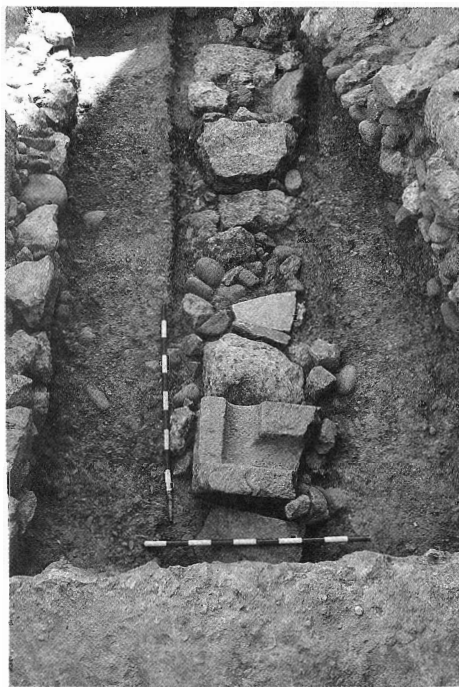
Lám. 9.- Corte 2. Detalle de la cloaca U. E. 42 con un fragmento de canal reutilizado.

La campaña de 1995 ha permitido completar la recuperación de la cloaca descubierta en la campaña precedente dentro del Corte 2 (Fig. 2), que por sus características y cronología, ahora mejor ajustada, evidencia la pérdida de la función original para la que había sido concebido el pórtico occidental. La cloaca se orienta en dirección E-W y está construida a base de bloques de arenisca y caliza —que con toda seguridad fueron reaprovechados de construcciones anteriores— formando una caja (U.E. 43) cuya anchura oscila en torno a los 75 cm. Sobre ésta se dispone la cubierta (U.E. 42), con una anchura aproximada de 50 cm, que varía según los tramos y en la que se emplearon materiales de similares características, entre los que se encuentran fragmentos de placas de mármol, un fragmento de fuste estriado que debió pertenecer a las columnas del pórtico, una pieza del canal perimetral de la plaza, fragmentos de losas pertenecientes al pavimento de la misma, etc. (Lám. 9). Para su construcción fue necesario rebajar la primera de las tres cimentaciones de *opus caementicium* (U.E. 45), correspondiente al apoyo de las columnas, que aparece perfectamente cortada para encajar las paredes de la cloaca (Fig. 2). En cambio, en la presente campaña ha podido comprobarse cómo discurre por debajo de la segunda y tercera líneas de cimentación. La explicación de esta peculiar manera de construcción debe encontrarse, por una parte, en la acusada diferencia de cota del terreno natural, que obligó a disponer de una primera línea de cimentación de más de 2 m. de profundidad como apoyo de las columnas, mientras que la segunda y tercera líneas apenas rebasan el medio metro y, por otra, en la necesaria pendiente que debía describir la cloaca para su correcto funcionamiento.

La reutilización de piezas de mármol —losas y fragmentos de fuste—, así como de otros elementos pertenecientes a la plaza —fragmento de canal perimetral y losas de pavimento—, indican el estado de abandono en que se encontraba el conjunto monumental en el momento en que se lleva a cabo la construcción de esta cloaca.

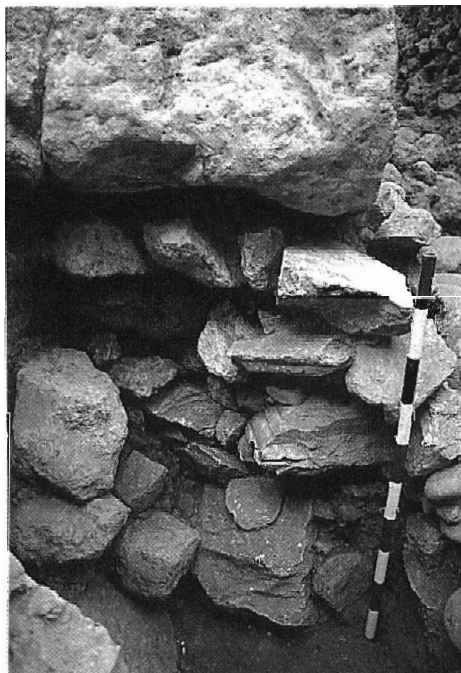
Lám. 10.- Corte 3. Detalle de la cimentación del muro U.E. 113 con elementos reutilizados del recinto religioso.

Paralelos a los muros 28 y 97 se disponen otros dos paramentos (UU.EE. 113 y 93, respectivamente), separados de ellos por una distancia de 2,5 m., definiendo en conjunto un espacio a modo de galería o corredor que discurre rodeando al espacio abierto, ¿patio?, mencionado más arriba (Fig. 5). Del muro 93 sólo se conserva un pequeño tramo junto al perfil N., ya que fue destruido posteriormente para la construcción de varios pozos localizados en la franja W del corte. Sin embargo, no existe la menor duda acerca de su adscripción cultural, ya que tanto su técnica constructiva como su posición estratigráfica y los estratos asociados permiten sin ninguna dificultad establecer su cronología y su relación con las restantes estructuras. Por otra parte, la presencia de bloques escuadrados de mayor tamaño en los ángulos formados por los muros 28, 96 y 97, permiten plantear la posibilidad de que actuaran como soportes para columnas.
