RESULTADOS DE LA EXCAVACION ARQUEOLOGICA EN EL SOLAR DE LA CALLE MARIA CRISTINA EN CORDOBA, SITUADO A ESPALDAS DEL TEMPLO ROMANO

Resumen.

Presentamos los resultados estratigráficos de la excavación arqueológica realizada en el solar de la calle María Cristina que queda a espaldas de los restos pertenecientes al templo romano de la calle Claudio Marcelo. Esta intervención ha permitido determinar la cronología de la muralla republicana y definir el límite occidental del recinto presidido por el templo romano.

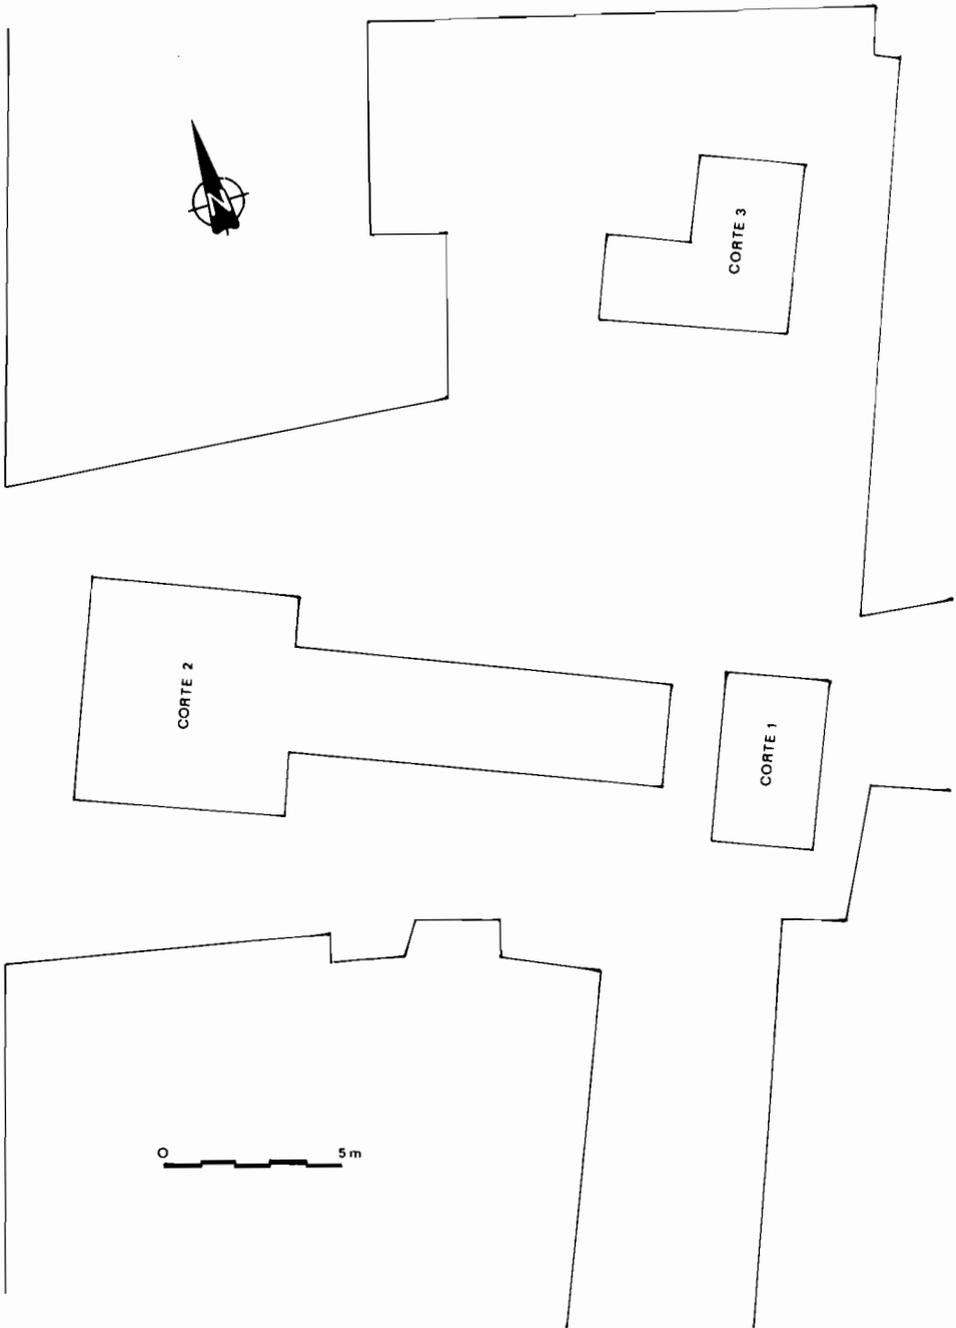
Fig. 3.- Planta general del solar y ubicación de los cortes.

El corte 1 quedó ubicado en la parte más oriental del solar (Fig. 3), junto al muro de *opus quadratum* localizado detrás del *posticum* del templo. Sus dimensiones eran de 3 x 5 m., estando el lado mayor orientado hacia el E.

El corte 2 ha sufrido diversas modificaciones a lo largo de todo el proceso de excavación (Fig. 3). En principio, estaba contemplado con unas dimensiones de 3 x 15 m., atravesando el solar en sentido E-W y con la intención de excavarlo mediante sondeos de 3 x 3 m., entre los cuales quedaría un testigo de 1 m. Siguiendo estos planteamientos, se trazó un primer sondeo de 3 x 3 m. en la parte más oriental del solar, contiguo al corte 1, donde se trabajó manualmente y, una vez comprobada la potencia de los rellenos y estructuras modernas, decidimos realizar una prolongación de 5 m., con lo que nos quedaría una superficie de excavación de 8 x 3 m. En esta operación se utilizaron medios mecánicos hasta alcanzar los niveles y estructuras romanas. Más tarde, se efectuó una nueva ampliación con medios mecánicos hasta conseguir una superficie de 17 x 3 m., finalmente modificada con el trazado de sendas prolongaciones laterales en el extremo W, la situada al N. con unas dimensiones de 6 x 1,5 m. y la S. de 6 x 2 m., lo que permitió completar una parte importante del trazado de las estructuras romanas.

El corte 3 (Fig. 3), no contemplado en el proyecto, fue planteado con la intención de apurar la información relativa a la muralla. Se situó en la zona N. del solar y sus dimensiones eran de 5 x 3 m., ampliadas en un segundo momento hacia el W. en 2,5 x 2,5 m.

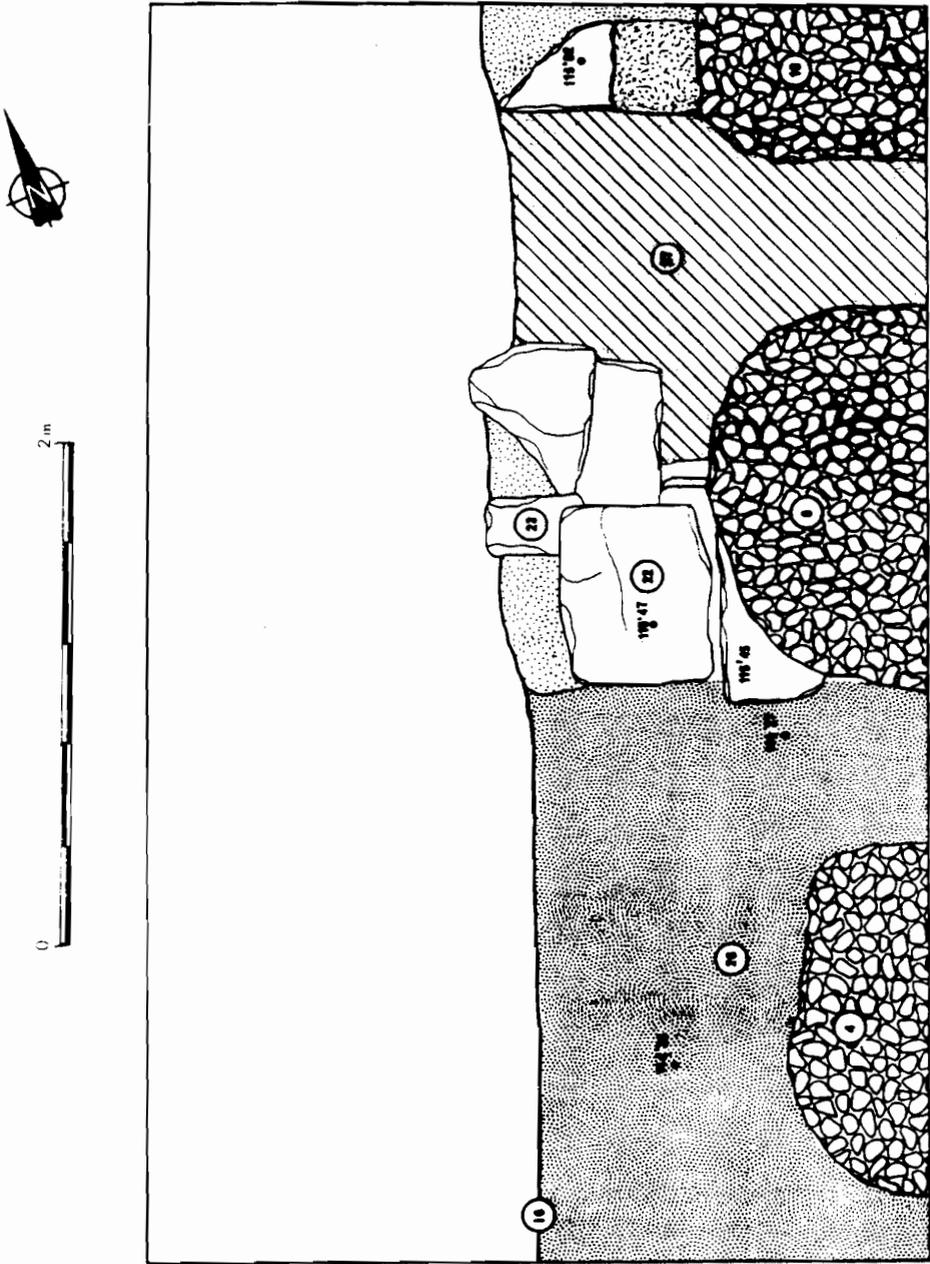
Fig. 4.- Planta general del corte 1.

III.1 Corte 1 (Fig. 4)

La excavación de este corte no ha resultado todo lo fructífera que esperábamos, ya que la presencia de una zanja (U.E. 16) realizada por la Compañía Sevillana de Electricidad ha contribuido a alterar sustancialmente su secuencia estratigráfica, restringiendo en gran medida la información, que ya estaba bastante limitada por las construcciones de hormigón pertenecientes a las antiguas dependencias municipales. No obstante, en dos pequeños sondeos practicados junto a la muralla hemos podido documentar una interesante sucesión de estratos asociados a su construcción, cuyos restos materiales, no demasiado abundantes, van a permitir la elaboración de una propuesta cronológica.

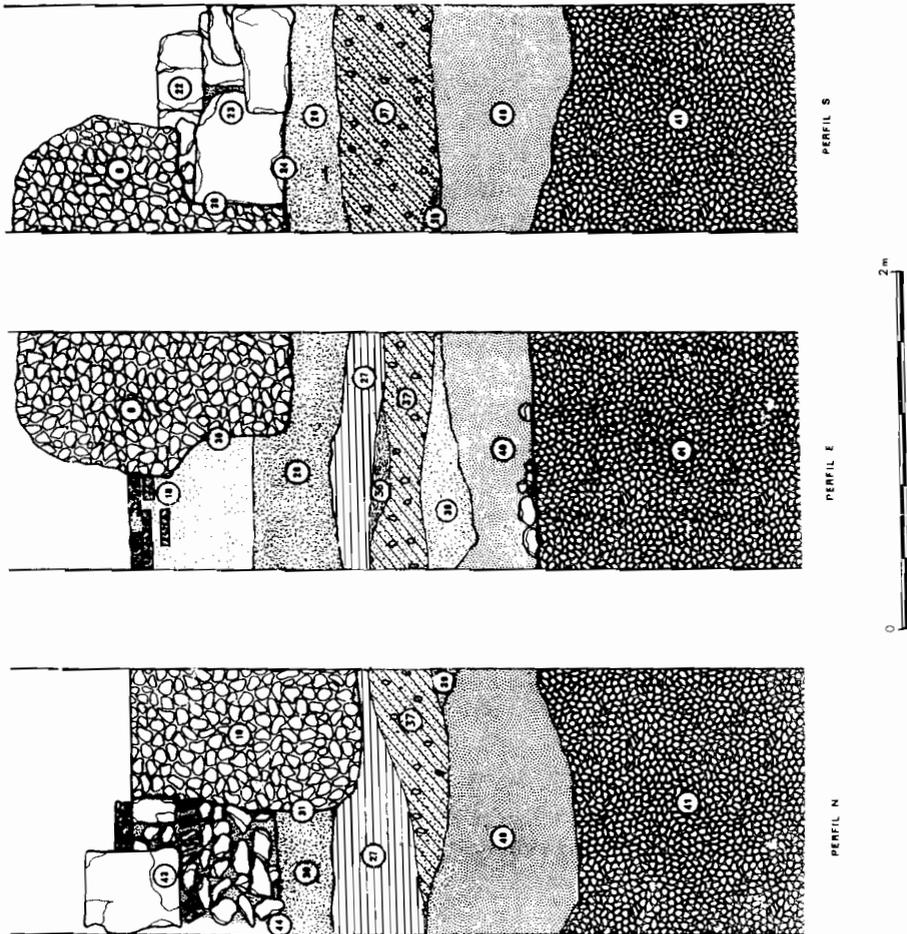
Fig. 5.- Corte 1. Perfiles del sondeo Norte.

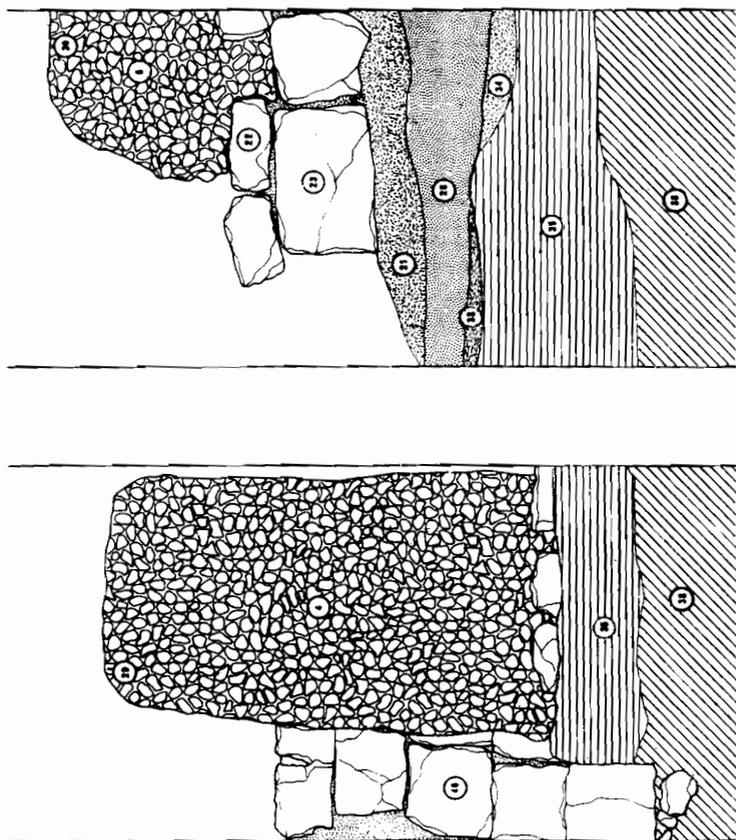
Fig. 6.- Corte 1. Perfiles del sondeo Sur.

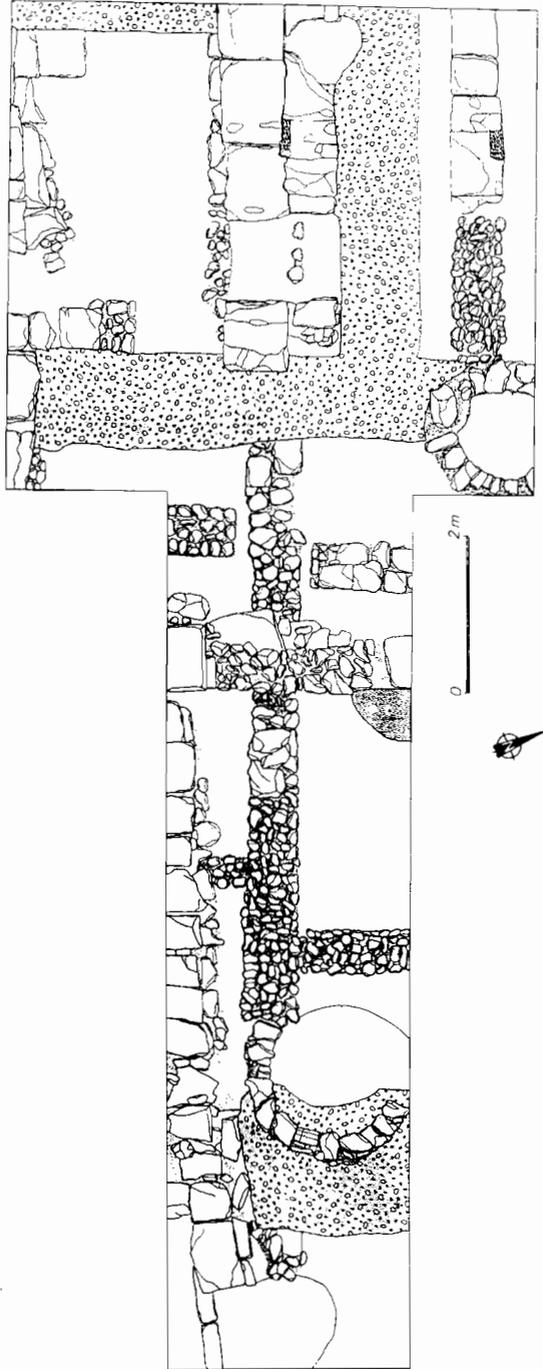
Fig. 7.- Planta general del corte 2.

III.2 Corte 2 (Fig. 7; Lám. V y VI)

Pertencen a este período un pozo (U.E. 27) localizado junto, al perfil E. del corte (Fig. 7), y una zanja (U.E. 85) que recorre el corte en sentido N-S, alterando de forma considerable los estratos romanos.

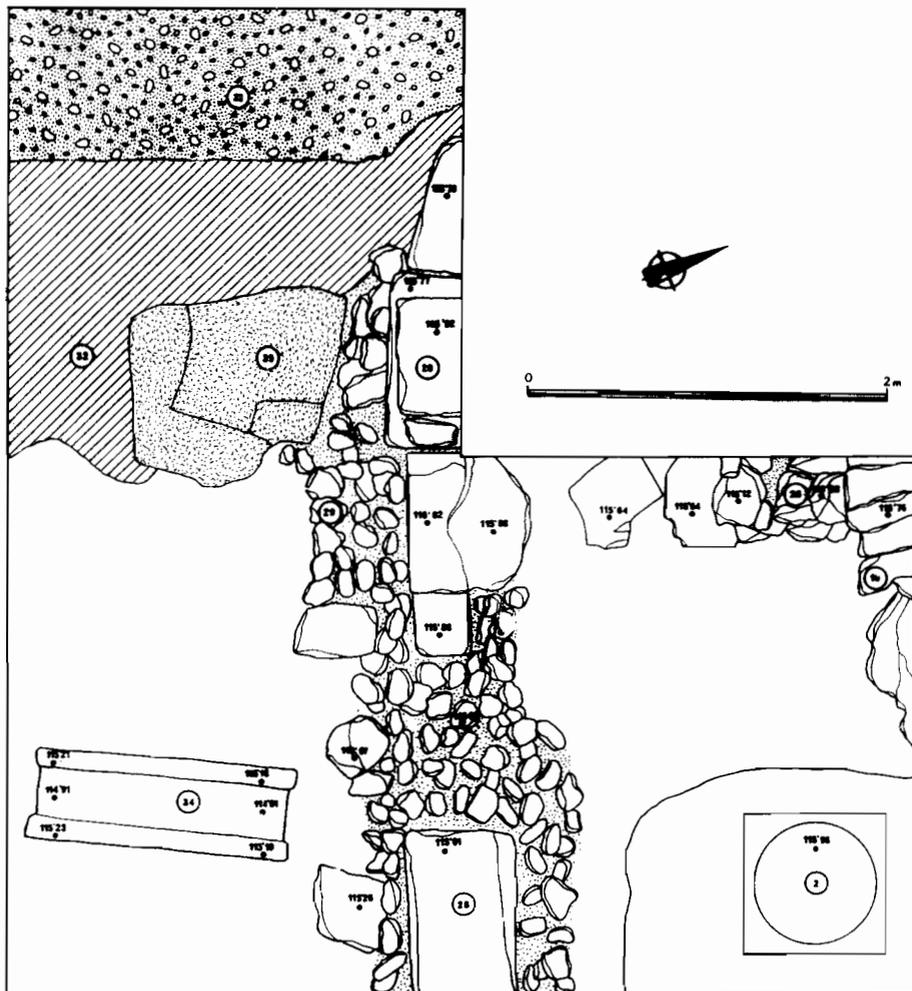
Fig. 8.- Planta general del corte 3.

III.3 CORTE 3 (Fig. 8; Lám. VII)

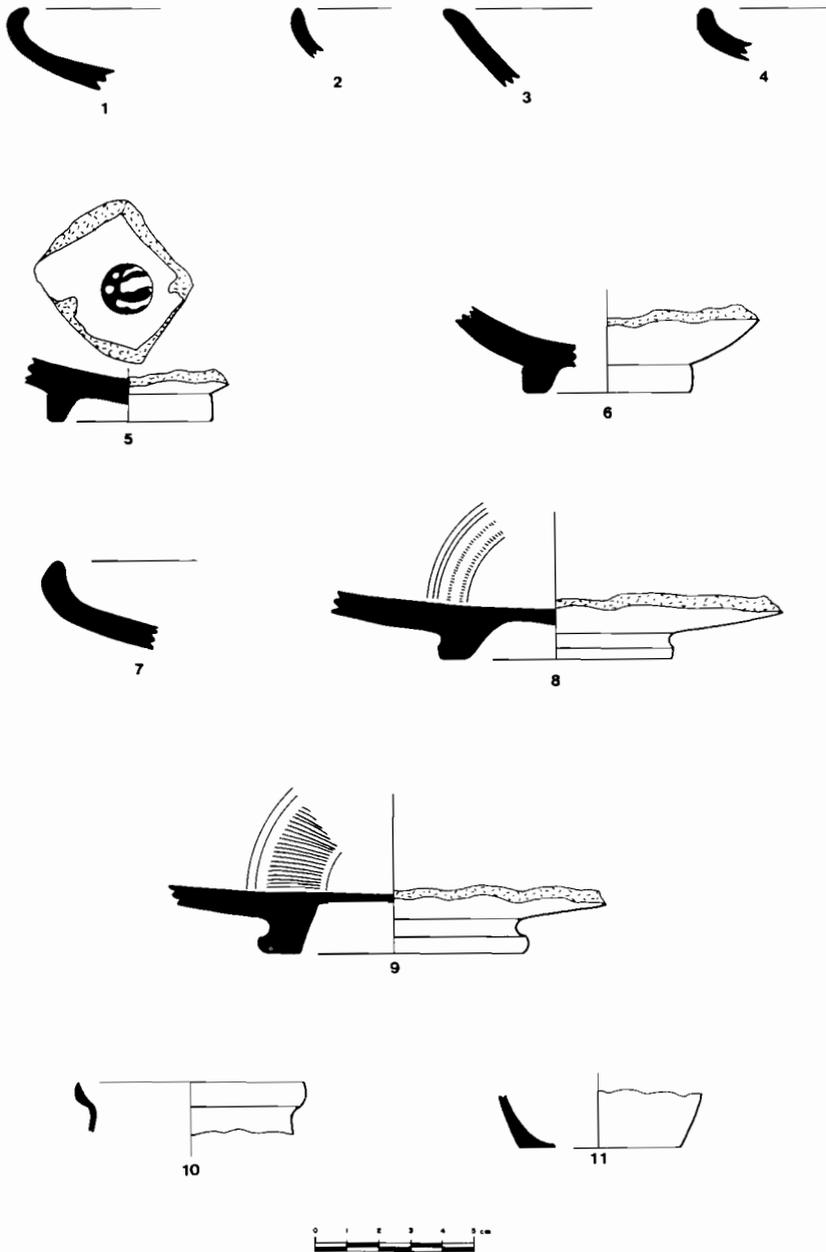
Fig. 9.- Materiales del corte 1. Nº 1, U.E. 27; nº 2, U.E. 27; nº 3, U.E. 37; nº 4, U.E. 27; nº 5, U.E. 35; nº 6, U.E. 37; nº 7, U.E. 28; nº 8, U.E. 21; nº 9, U.E. 35; nº 10, U.E. 37; nº 11, U.E. 37.

- 2 bordes de Lamb 5 (U.E. 27, Fig. 9, 1)
- 2 bordes de Lamb 27 B (U.E. 27, Fig. 9, 2), (U.E.28).
- 1 borde de Lamb 27 C (U.E. 37, Fig. 9, 3).
- 1 borde de posible Lamb 36 (U.E. 27).
- 2 bases de Lamb 27 B (U.E. 35, Fig. 9,5), (U.E. 37, Fig. 9,6).
- 1 base de Lamb 27 decorada con una estampilla impresa en forma de hoja, rodeada por una orla circular de pequeñas estrías (U.E. 38).
- 4 bordes de posible Lamb 27 (1 de la U.E. 20 y 3 de la U.E. 27).

- 3 bordes de Lamb 5 (U.E. 27, Fig. 9, 4), (U.E. 28, Fig. 9,7), (U.E. 35).
- 1 base de posible Lamb 7 (U.E. 21, Fig. 9,8). (VENTURA 1992, 137-170).
- 1 base de posible Lamb 8 con decoración de ruedecilla (U.E. 35, Fig. 9,9).

- 3 bordes de Mayet II (2 de la U.E. 33 y 1 de U.E. 37, Fig. 9,10).
- 2 bases de Mayet II (U.E. 28), (U.E. 37, Fig. 9,11).

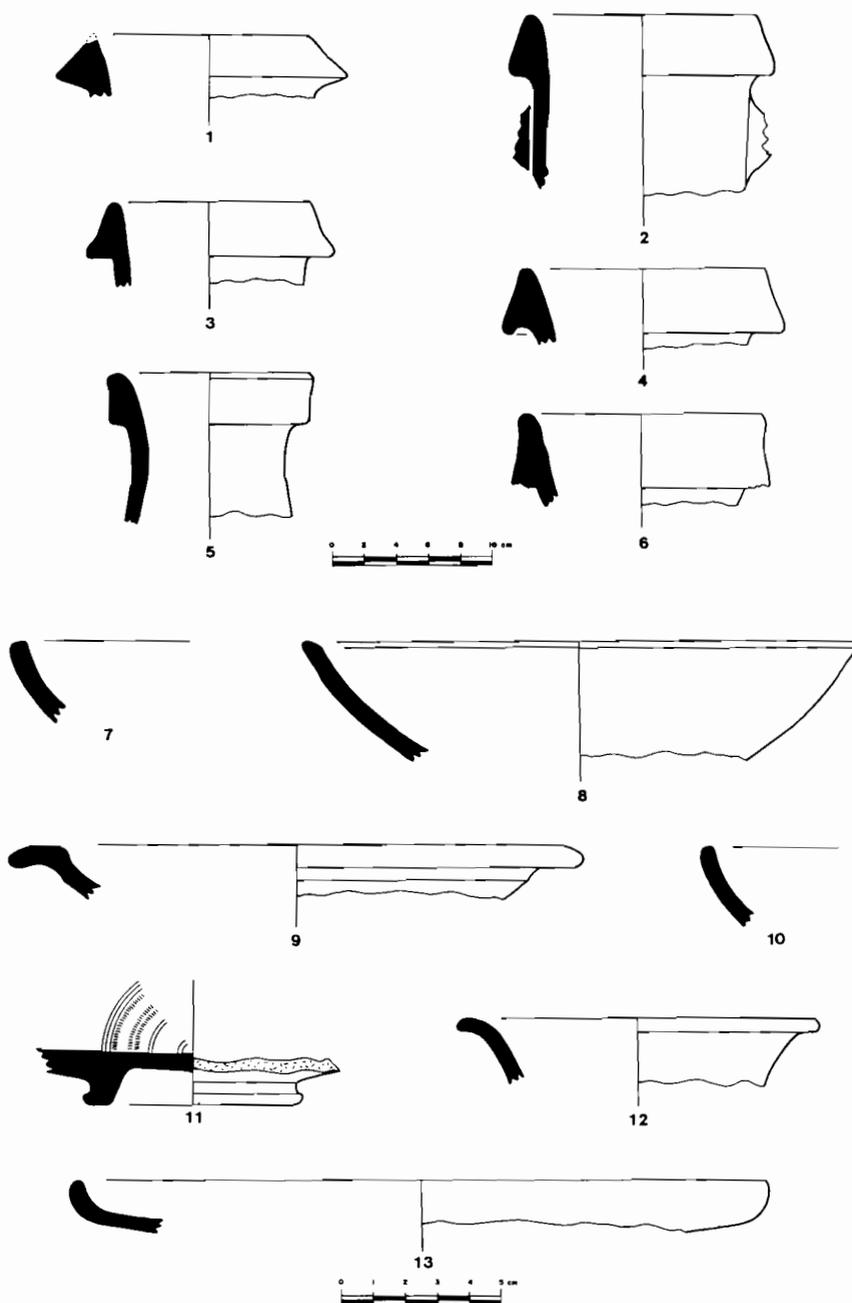
Fig. 10.- Materiales del corte 1. Nº 1, U.E. 20; nº 2, U.E. 27; nº 3, U.E. 35; nº 4, U.E. 37; nº 5, U.E. 37; nº 6, U.E.37. Materiales del corte 2. Nº 7, U.E. 52; nº 8, U.E. 50; nº 9, U.E. 49; nº 10, U.E. 52; nº 11, U.E. 48; nº 12, U.E. 106; nº 13, U.E. 51.

- 1 labio de grecoitalica (U.E. 20, Fig. 10, 1).
- 6 bordes de Dressel 1A (1 de la U.E. 27, Fig. 10,2), (3 de la U.E. 35, Fig. 10,3), (2 de la U.E. 37, Fig. 10,4).
- 2 bordes de Dressel 1C (U. E. 37, Fig. 10,5; 10,6).

- 3 bordes de Lamb 27 (2 de U.E. 48; 1 de U.E. 49).
- 1 borde de Lamb 27B (U.E. 52, Fig. 10,7).
- 1 borde de Lamb 27C (U.E. 50, Fig. 10,8).
- 1 borde de Lamb 36 (U.E. 49, Fig. 10,9).
- 1 borde de posible Lamb 6 (U.E. 48).
- 1 borde de posible Lamb 55 (U.E. 48).
- 1 galbo de Lamb 27 (U.E. 53).
- 1 base de posible Lamb 27 (U.E. 50).
- 1 base de posible Lamb 6 (U.E. 48, Fig. 10,11).
- 16 galbos indeterminados.
- 3 bases indeterminadas.

- 2 bordes de Lamb 5 (UU. EE. 49, 51, Fig. 10,13).
- 7 galbos indeterminados.
- 1 base indeterminada.

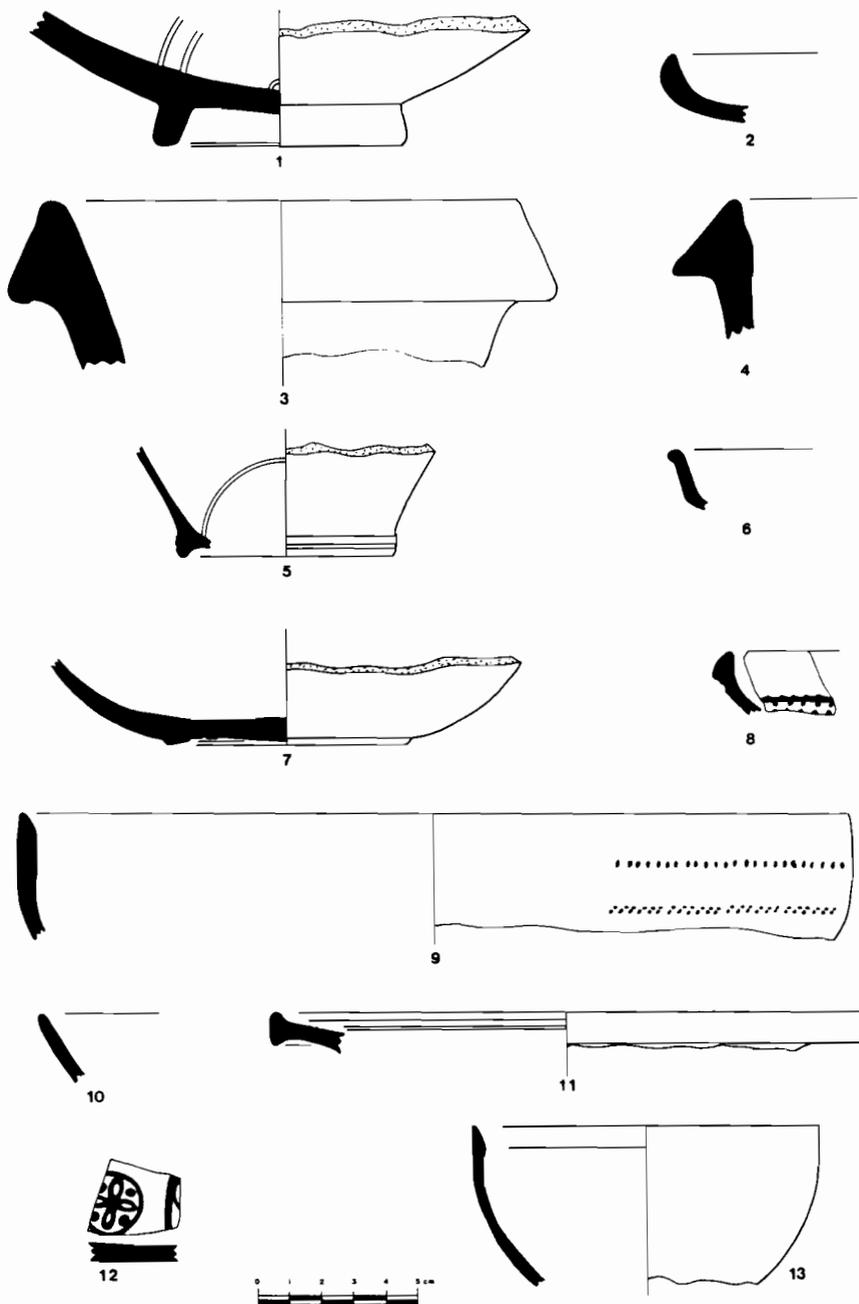
Fig. 11.- Materiales del corte 2. Nº 1, U.E. 21; nº 2, U.E. 106; nº 3, U.E. 94; nº 4, U.E. 53; nº 5, U.E. 55; nº 6, U.E. 47; nº 7, U.E. 105; nº 8, U.E. 104; nº 9, U.E. 104; nº 10, U.E. 104. Materiales del corte 3. Nº 11, U.E. 18; nº 12, U.E. 18; nº 13, U.E. 24.

- 1 borde de grecoitálica (U.E. 53, Fig. 11,4).
- 1 borde de Dressel 1A (U.E. 94, Fig. 11,3).
- 9 galbos de Dressel 1 (3 de la U.E. 48), (2 de la U.E. 49), (1 de la U.E. 50), (2 de la U.E. 64), (1 de la U.E. 94).
- 1 asa de Dressel 1 (U.E. 49).

- 1 borde de Lamb 6 (U.E. 47).
- 5 fragmentos de borde de Lamb 27 (U.E. 52, Fig. 10,10).
- 1 base de Lamb 27B (U.E. 106, Fig. 11,1).
- 4 galbos indeterminados (3 de la U.E. 86), (1 de la U.E. 92).

- 1 borde de Lamb 2 (U.E. 106, Fig. 10,12).
- 2 bordes de Lamb 5 (UU.EE. 47, 106, Fig. 11,2).
- 1 base indeterminada (U.E. 86).
- 3 galbos indeterminados (2 de la U. E. 86), (1 de la U.E. 92).

- 1 borde de Consp. 2.1. (U.E. 47, Fig. 11,6).
- 1 base forma Consp. 22.1 (U.E. 55, Fig. 11,5)
- 2 galbos indeterminados (UU.EE. 47, 55).
- 1 base indeterminada (U.E. 55).

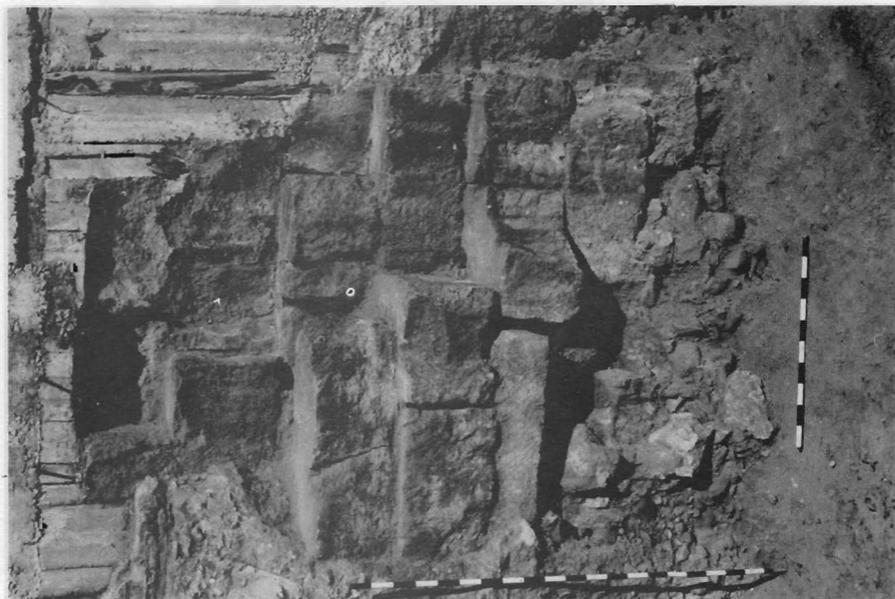
Lám. 2.- Vista del paramento externo de la muralla.

Al lienzo externo pertenecen unos bloques integrados en la fachada del Ayuntamiento que mira a la calle Claudio Marcelo (Lám. II), y no el muro interpretado así en un principio que en realidad corresponde al paramento interno (Lám. I). Su grosor máximo alcanza los 2 m. y su estado de conservación es muy precario, ya que tan sólo permanecen siete hiladas, alternando unas a soga con otras a tizón que en el mejor de los casos constan de 3 ó 4 bloques, llegando algunas a contar con un sólo bloque. La altura de las hiladas oscila entre los 41 y 44 cm., mientras que la anchura de los bloques fluctúa entre 53 y 59 cm. Sólo ha podido medirse la longitud completa de un bloque, 96 cm. Tanto este paramento como el relleno interno han quedado muy afectados por la propia construcción del templo, así como por el posterior levantamiento del antiguo edificio de los servicios técnicos municipales y del actual Ayuntamiento.

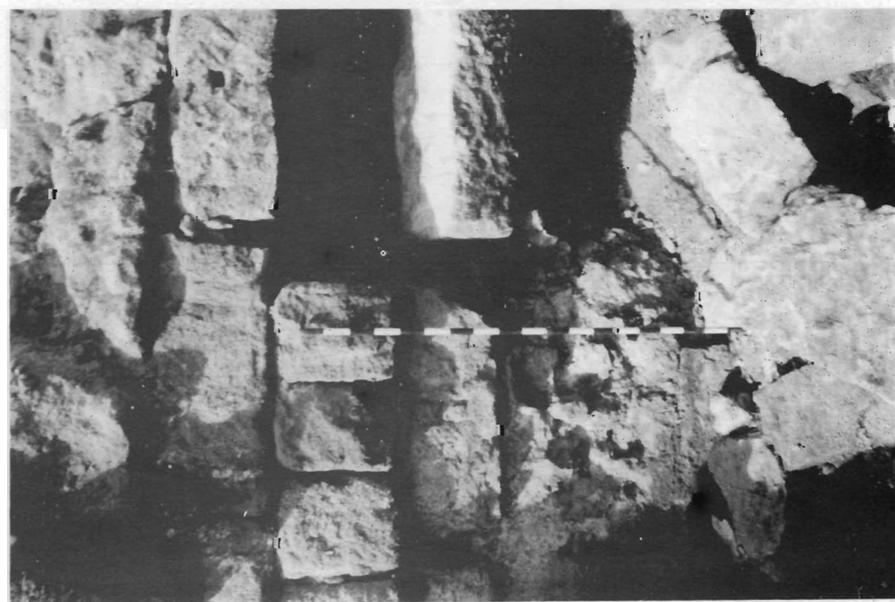
Lám. 1.- Vista del paramento interno de la muralla.

A esta fase pertenece el muro de *opus quadratum* (U.E. 46) descubierto en la campaña de 1987 e identificado en un principio con el paramento externo de la muralla romana (Lám. I), (JIMENEZ, 1990, 334-337). Sin embargo, los resultados de los sondeos practicados al W. de esta estructura nos llevan a modificar esta interpretación inicial.

Mejor aspecto ofrece el paramento interno del que se conservan las cinco primeras hiladas dispuestas sobre las gravas naturales y ejecutado con la misma técnica constructiva, es decir, filas a soga alternando con otras a tizón. La longitud de los bloques oscila entre los 112 y 124 cm., la anchura entre 52 y 62 cm. y la altura entre 36 y 42 cm.

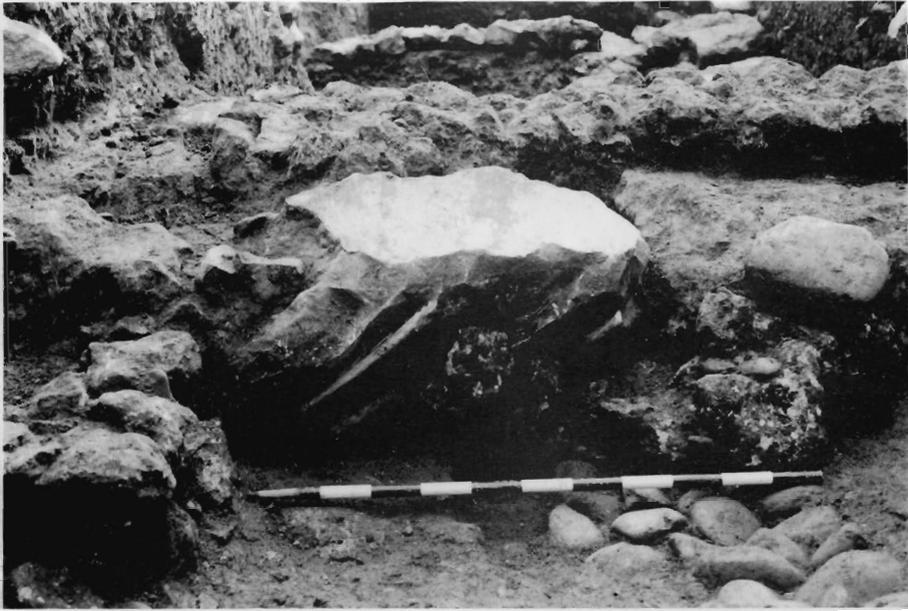
Lám. 3.- Muro U.E. 84, visto desde el Oeste, con el fragmento de togado.

Junto al muro U.E. 84, y reutilizado para su construcción, se ha recuperado un fragmento de escultura de aproximadamente 1 m. de altura, de proporciones mayores que el tamaño natural y elaborada en mármol blanco (Lám. III, IV) (2). La pieza exhibe restos

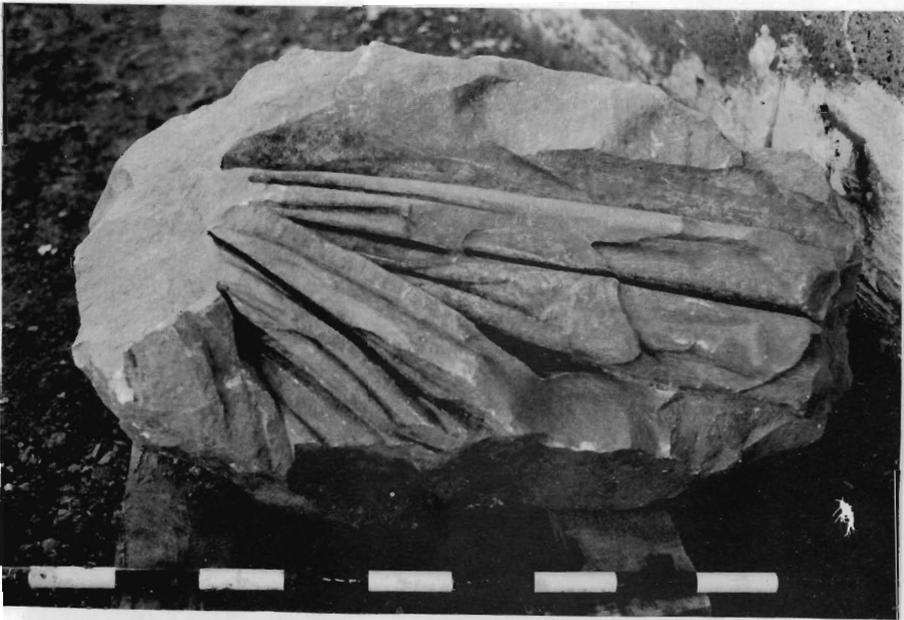
Lám. 4.- Fragmento de togado.

de voluminosos pliegues de un tejido que parece corresponder al tramo central de la mitad inferior de un personaje masculino vestido con toga. A juzgar por la distribución oblicua de los pliegues, parece tratarse de un fragmento perteneciente al vértice izquierdo de una estatua togada, en el que incluye la zona de contacto entre el *sinus* y el *balteus*.

Se advierte una diferencia sensible entre el mejor acabado de la cara anterior y el trabajo meramente esbozado que ofrece el plegado de la cara posterior, lo que es indicio de un exclusivo punto de vista frontal. Como avance del estudio detallado que estamos preparando sobre este fragmento escultórico, podemos indicar que atendiendo a los rasgos estilísticos de los pliegues (GOETTE, 1989), puede encuadrarse entre los últimos julioclaudios hasta los flavios, como la serie de togados de Eleusis de fecha claudio-neroniana con los que el fragmento cordubense muestra un notable parecido (GOETTE, 1989, lám. 11, fig. 1. 2 B).

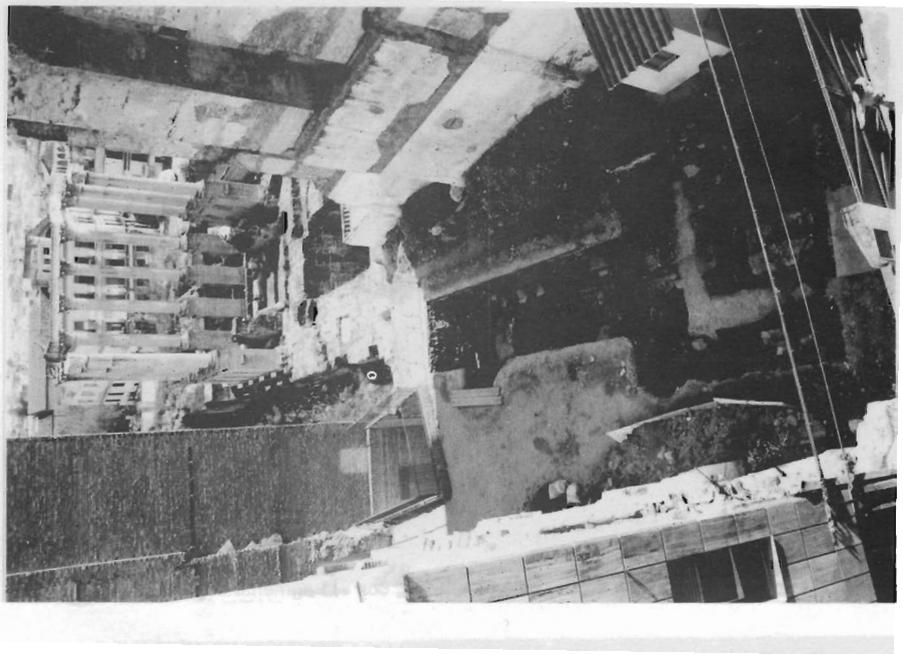
Lám. 6.- Vista panorámica del corte 2 desde el Oeste, con el templo al fondo.

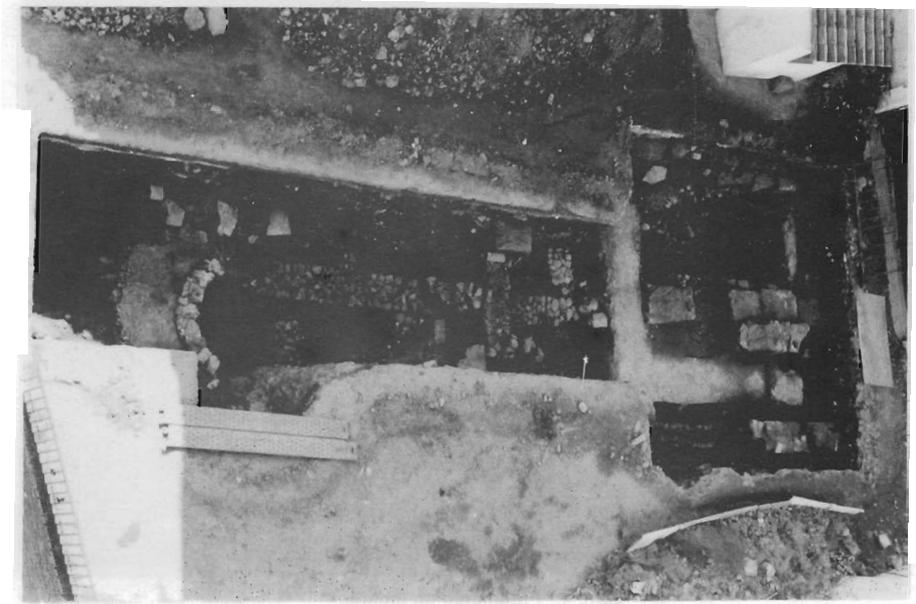
Lám. 5.- Vista panorámica del corte 2 desde el Este.

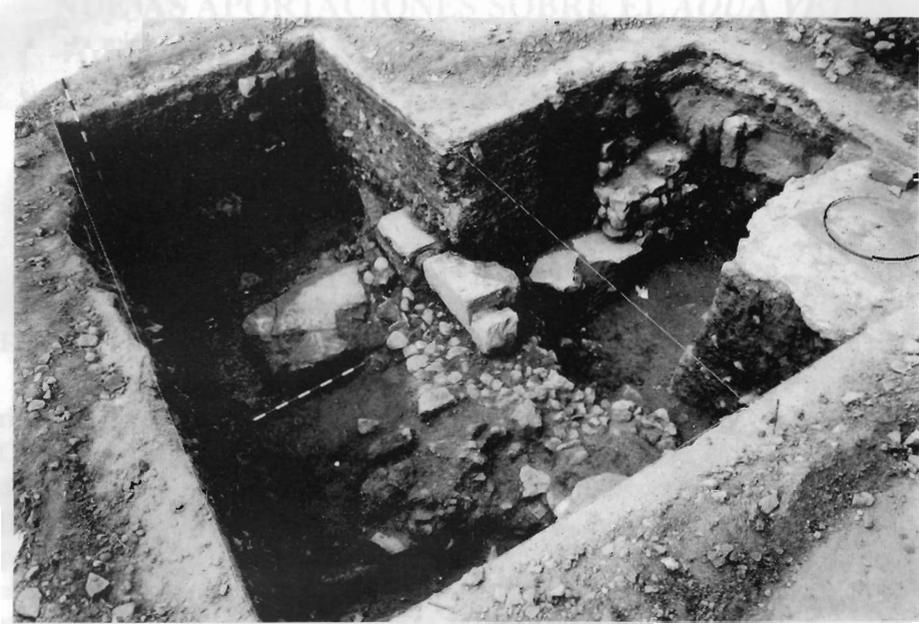
Lám. 7.- Vista panorámica del corte 3.
