NUEVOS DATOS SOBRE EL URBANISMO DE *COLONIA PATRICIA CORDUBA*: EXCAVACION ARQUEOLOGICA EN LA CALLE RAMIREZ DE LAS CASAS-DEZA, 13

Rafael HIDALGO PRIETO

Universidad de Córdoba

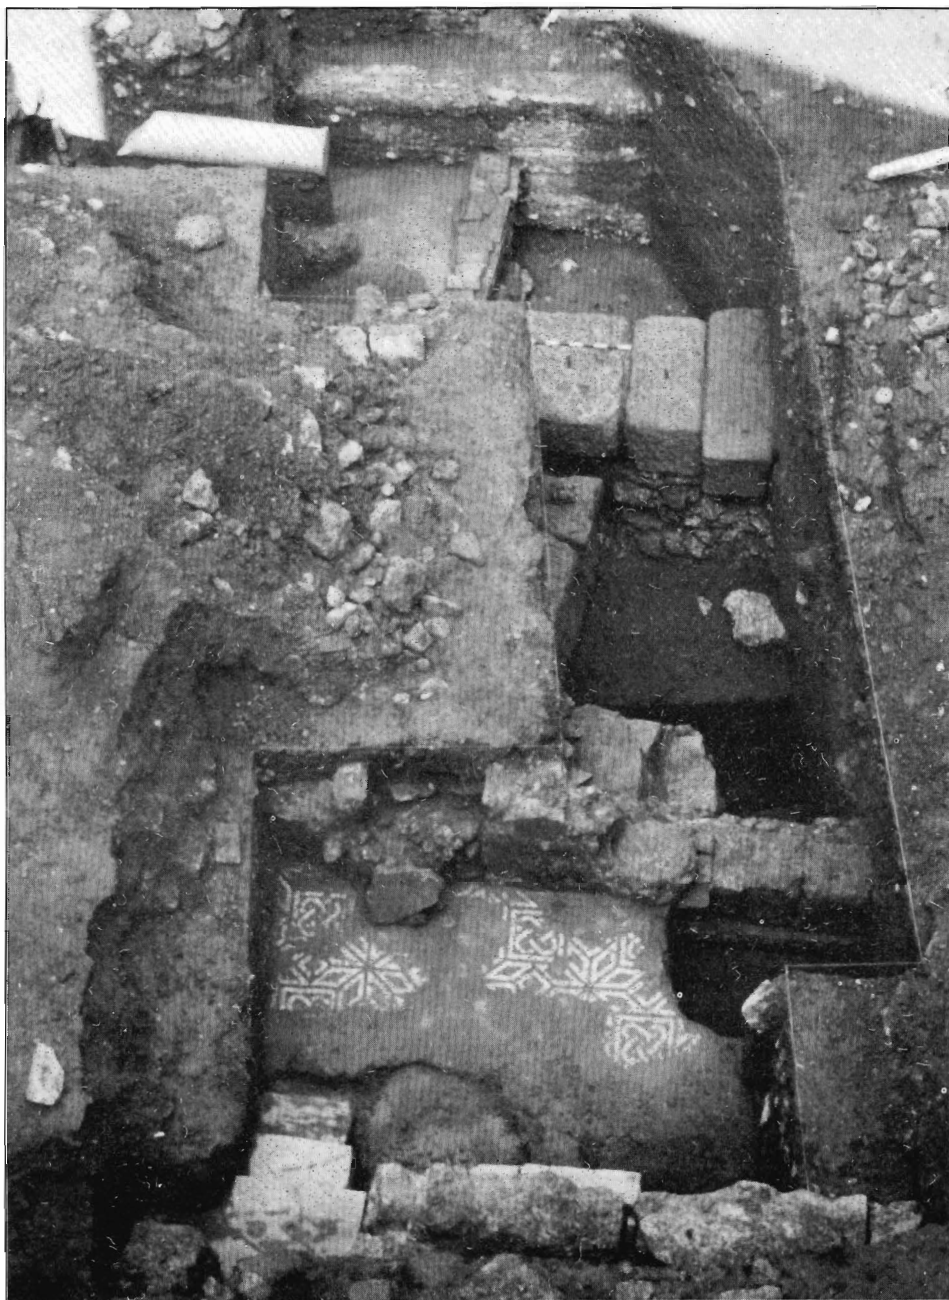
Lám. 1. Vista general de la infraestructura del decumano (desde el Sur).

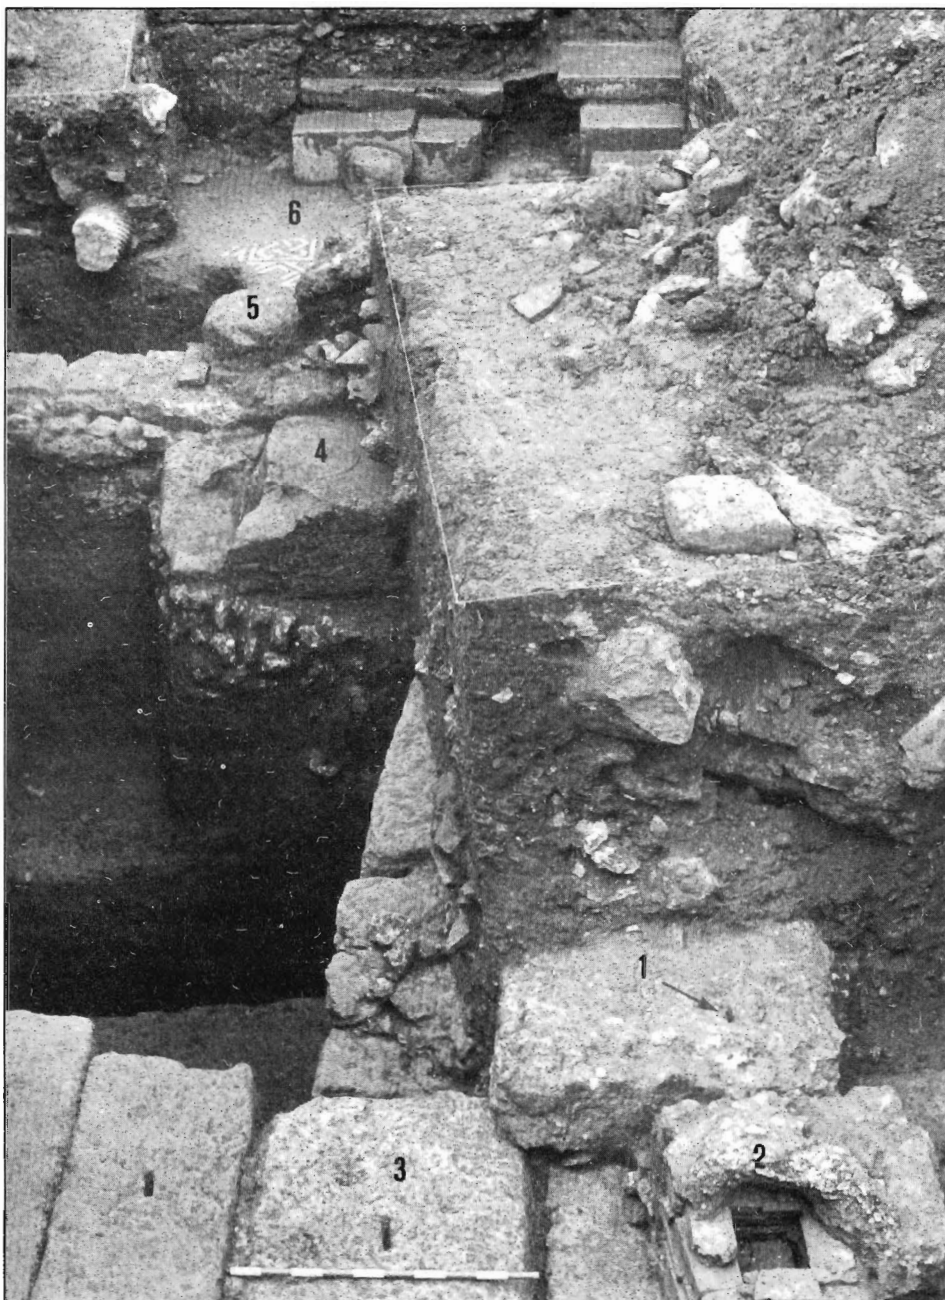
Lám. 2. Infraestructura del decumano: 1- cimentación del *lacus* y tubería de abastecimiento; 2- sumidero; 3- cubierta de la cloaca; 4- cimentación de la primera línea de pórtico; 5- cimentación de la segunda línea de pórtico; 6- pórtico.

En el caso que nos ocupa contamos con la cañería de plomo que conduciría el agua limpia hasta el surtidor por donde correría ininterrumpidamente, la cimentación de la "cubeta" donde se acumularía el agua y el sumidero que recogería el agua del rebosadero, *aqua caduca* que sirve también para mantener limpia la cloaca (6). Por otra parte, la distancia entre tubería/surtidor y rebosadero coincide con las dimensiones habituales establecidas para los *lacus* pompeyanos y su disposición coincide, a su vez, con la que generalmente ocupan dentro del espacio urbano.

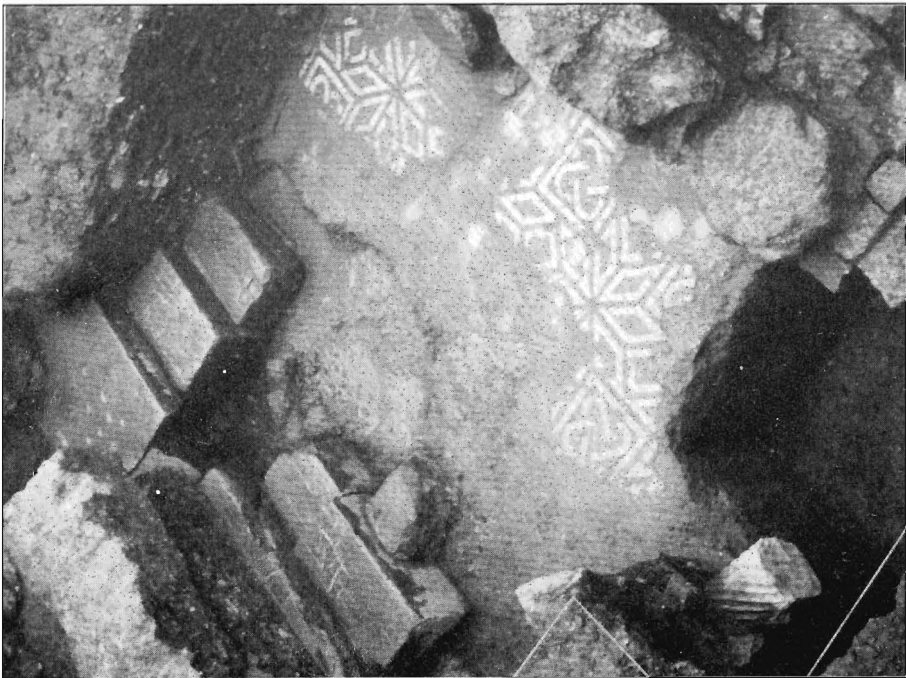
Lám. 3. Detalle del pórtico.

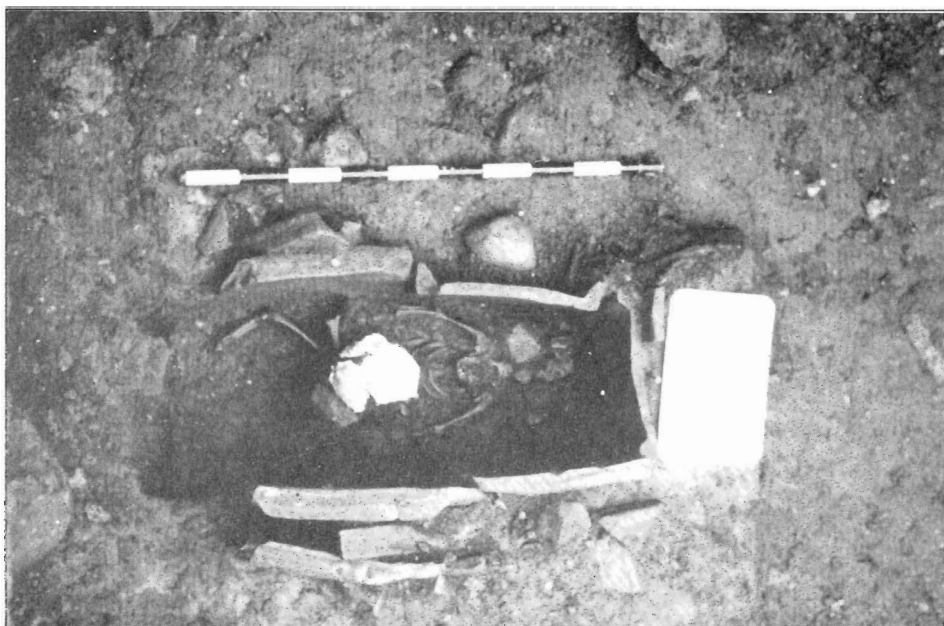
Lám. 6. Enterramiento infantil (U.E. 44). Proceso de excavación.

Excavando los niveles de amortización de la calle se dispone un enterramiento infantil constituido por una cista de tégulas con cubierta también de tégulas -en plano- y orientada de Norte a Sur. En el interior, el individuo apareció parcialmente cubierto de piedras, decúbito supino con las piernas ligeramente flexionadas, los brazos extendidos y sin ningún tipo de ajuar. La dispersión de los primeros restos encontrados hizo pensar que posiblemente se trataba de un enterramiento secundario, aunque el proceso de excavación permitió comprobar que el resto de los huesos se encontraba *in situ*, proceso debido sin lugar a dudas a alteraciones postdeposicionales ocasionadas por la intrusión de algún animal. Bajo el cuerpo no apareció resto alguno de preparación del suelo, sólo algunas piedras en el extremo N de la tumba, posiblemente dispuestas a modo de cabecera.
