# RESULTADOS SUCINTOS DE LA EXCAVACION ARQUEOLOGICA DE URGENCIA EN LOS SOLARES DE LA CALLE BLANCO BELMONTE N<sup>os</sup> 4-6 Y RICARDO DE MONTIS 1-8, CORDOBA. EL TRAZADO DEL CARDO MAXIMO DE LA COLONIA PATRICIA CORDUBA

Angel VENTURA VILLANUEVA. Univ. Córdoba (1)  
Silvia CARMONA BERENGUER. Univ. Córdoba

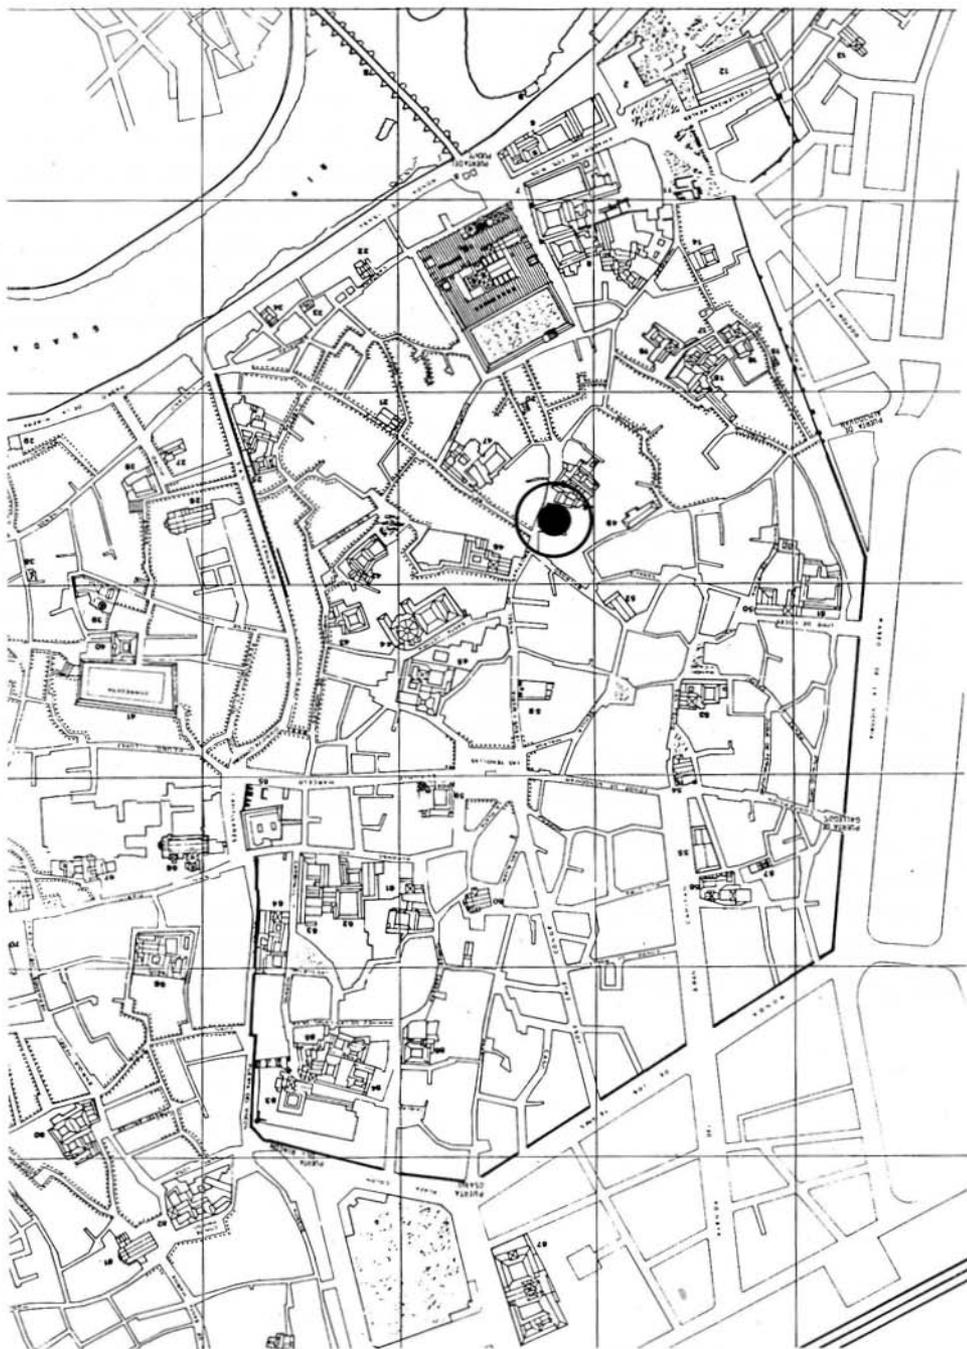
Figura 1. Plano actual del casco histórico de Córdoba. Con círculo ubicación del solar.

de noviembre y 24 de diciembre de 1991 en el solar de referencia, dentro del casco histórico cordobés, concretamente en el sector conocido como Altos de Santa Ana (fig. 1).

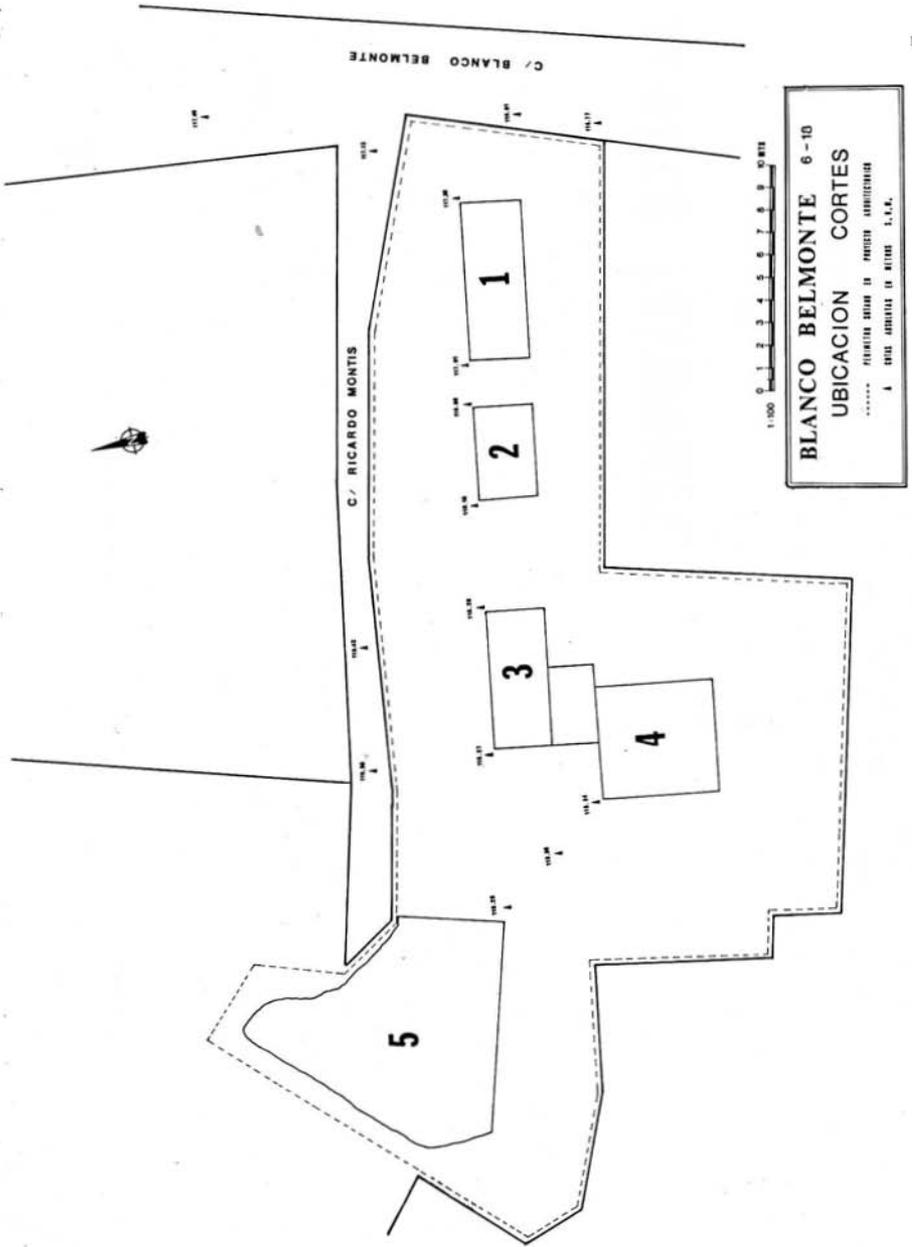
Figura 2. Planta del solar con numeración de cortes abiertos y altimetría.

La topografía del terreno no era regular, constatándose una pendiente ascendente de Este a Oeste, hoy día minimizada respecto a solares lindantes al Norte al haberse realizado un desmonte de tierras superficial previo a la realización del sondeo con Georrádar, de modo que la superficie se regularizase a la altura de la C/ Blanco Belmonte. En los perfiles resultantes de tales desmontes se apreciaban restos de muros y pavimentos medievales pintados a la almagra que arrancaban casi de la superficie. Un análisis de las medianeras en sus partes inferiores permitió constatar que la mayoría de los muros de los inmuebles actuales son recrecimientos de muros medievales. Asimismo contábamos con los resultados de excavaciones previas realizadas en inmuebles cercanos (Blanco Belmonte 22, Angel de Saavedra 10, Casa Carbonell, etc.), en las que los restos medievales islámicos y romanos aparecían casi en superficie (GODOY, 1987, 159-162; VENTURA, 1991, 253-290). Con estos condicionantes el planteamiento de la excavación ejecutada consistió en (fig. 2):

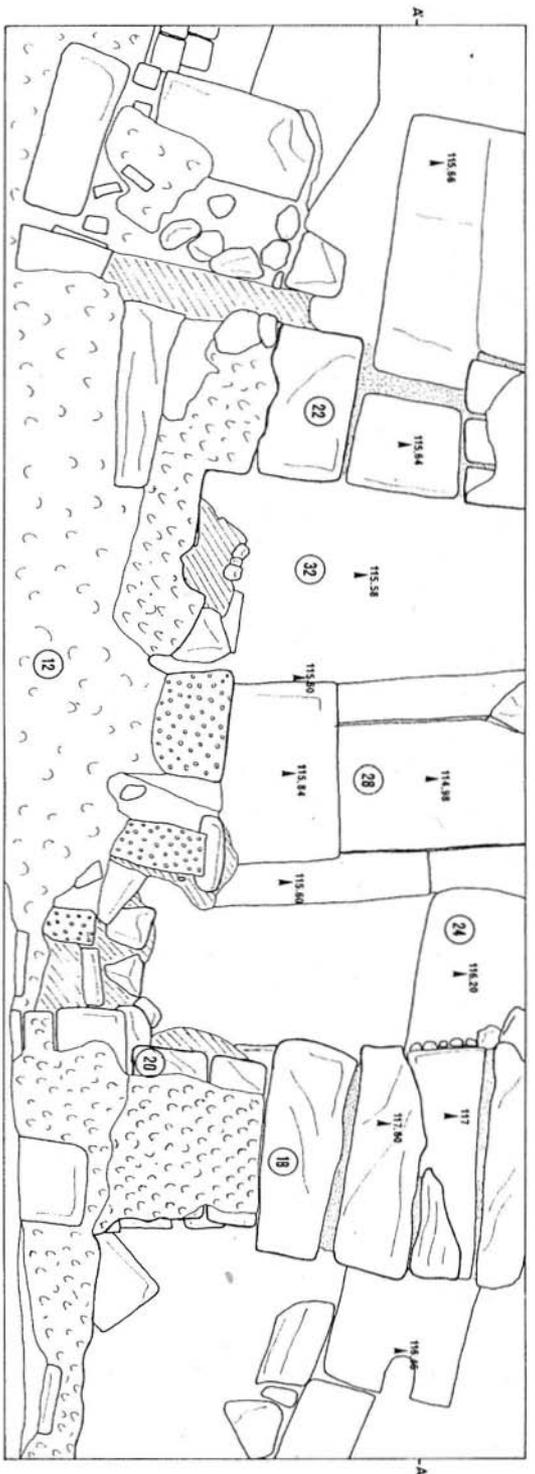
# BLANCO BELMONTE

## CORTE I

SECCION A-A'

No se detectaron en este corte restos adscribibles a época republicana. La fase más antigua detectada la constituye una gran cloaca con trazado Norte-Sur (7º desviada al Este), y pendiente al Sur. Su fondo más profundo se halla a cota 114'95 m.s.n.m. Esta cloaca de paredes, fondo y cubierta de grandes losas de caliza, tiene una luz de 1'5 m. alto por 1 m. ancho. La cubierta es a dos aguas, y por sus magnitudes, situación, trazado, así como por lo que sabemos respecto al urbanismo de la Córdoba romana, no cabe duda de que se trata de la Cloaca Máxima, principal colector del alcantarillado romano. El trazado conocido hasta ahora de la misma se basaba en noticias de su localización en tres solares del sector Norte de la ciudad, que conformaban una línea recta: Puerta de Osario, C/ San Alvaro y C/ Jesús María (STYLOW, 1990, 269). Con estos datos y ateniéndose a la topografía de la ciudad del s. XIX, contábamos con una reciente propuesta de STYLOW (loc. cit.) para quien la cloaca se desviaba al Este para aprovechar una vaguada natural reflejada en los planos antiguos en las actuales calles Blanco Belmonte y Angel de Saavedra (fig. 6). En las excavaciones en solares de este ámbito ya reseñadas se pudo comprobar que esta vaguada corresponde a época Moderna, de modo que se ha conformado a costa de la erosión de niveles de ocupación antiguos, no siendo por tanto significativa para la topografía de época romana. Además, también se detectaron en estas excavaciones cloacas secundarias con pendiente al Oeste, lo que suponía un inconveniente a la hipótesis aludida. Más aún, una recientísima Excavación Sistemática ejecutada por el Seminario de Arqueología en la denominada Casa Carbonell, por donde, según el plano aportado por este autor, debería discurrir la Cloaca Máxima, comprobó la inexistencia de ésta, volviéndose a documentar cloacas secundarias decumanas con pendiente al Oeste. Con estos nuevos datos quedaba anulada esta propuesta de trazado, y trabajando sobre los planos de la ciudad supusimos desde el principio de nuestra actuación que era muy probable que la cloaca discurriera en línea recta desde la puerta de Osario, con lo que debía de localizarse, como de hecho ocurrió, en el solar ahora excavado.

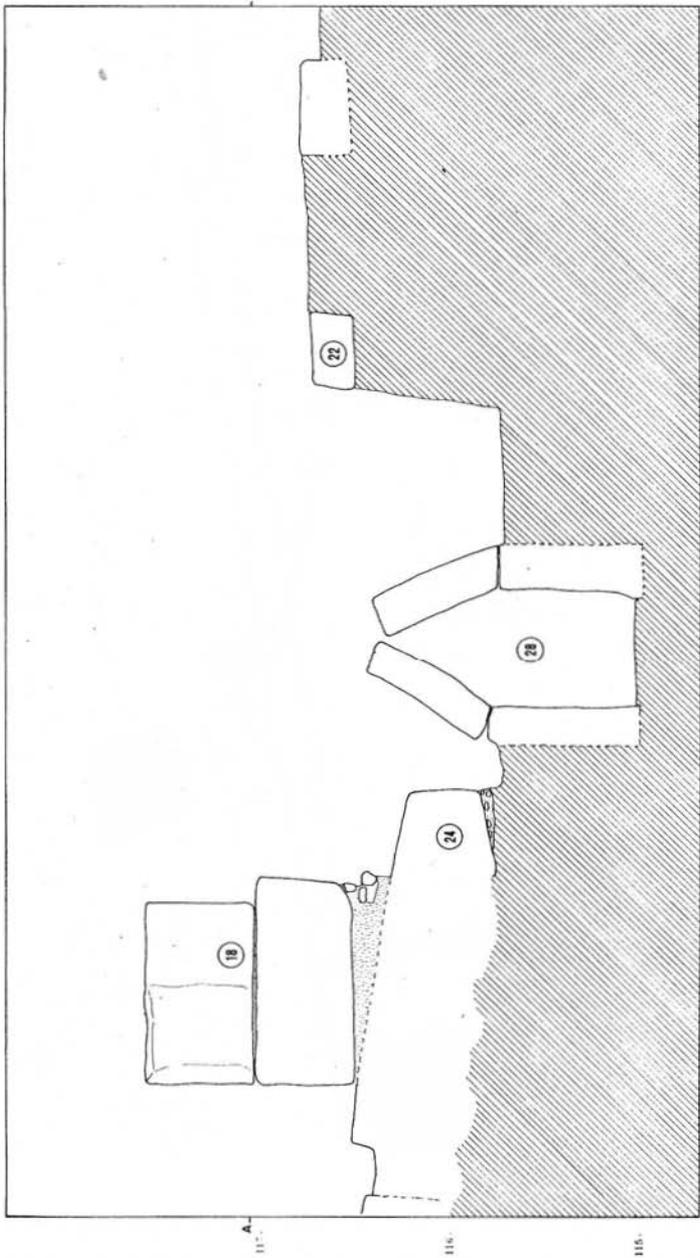
Figura 4. Sección E-O del CORTE 1: Cloaca Máxima.

U.E. 28) Estructura. Cloaca. Paredes y losas de fondo y cubierta de caliza. Cubierta a dos aguas original. Luz: 1'5 m. alto por 95 cm. ancho. Refectio en época califal, sustitución de cubierta a dos aguas por adintelada bajo muro 13. Pendiente al Sur. Orientación: 7º Este. Cota de fondo: 113'00 m.s.n.m. Es la Cloaca Máxima de la Colonia Patricia, según se desprende del análisis de lo conocido del parcelario romano.

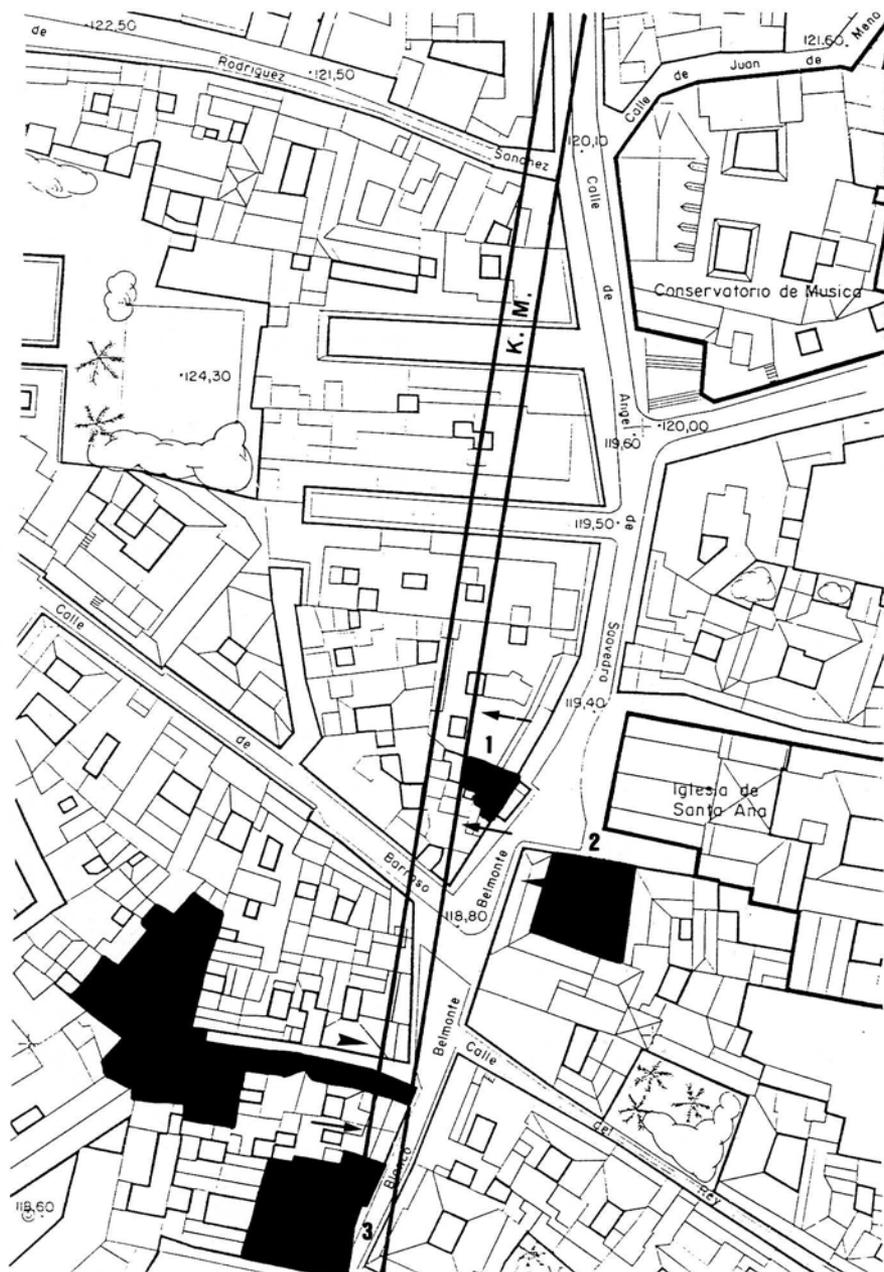
Figura 5. Parcelario del sector E. 1:1000 y trazado de Cloaca Máxima con límites de Cardo Máximo. Tramados y con nºs 1, 2 y 3 solares de A. Saavedra 10, Casa Carbonell y B. Belmonte 22 respectivamente. Sin numerar nuestro solar. Las flechas indican la pendiente de cloacas secundarias halladas.

Obviamente el trazado de la cloaca nos indica la situación de una calle sobre ella: en este caso, el Cardo Máximo. En efecto, a pesar de las remociones acaecidas en época medieval, se han conservado *in loco* grandes losas de pudinga, algunas incluso con las

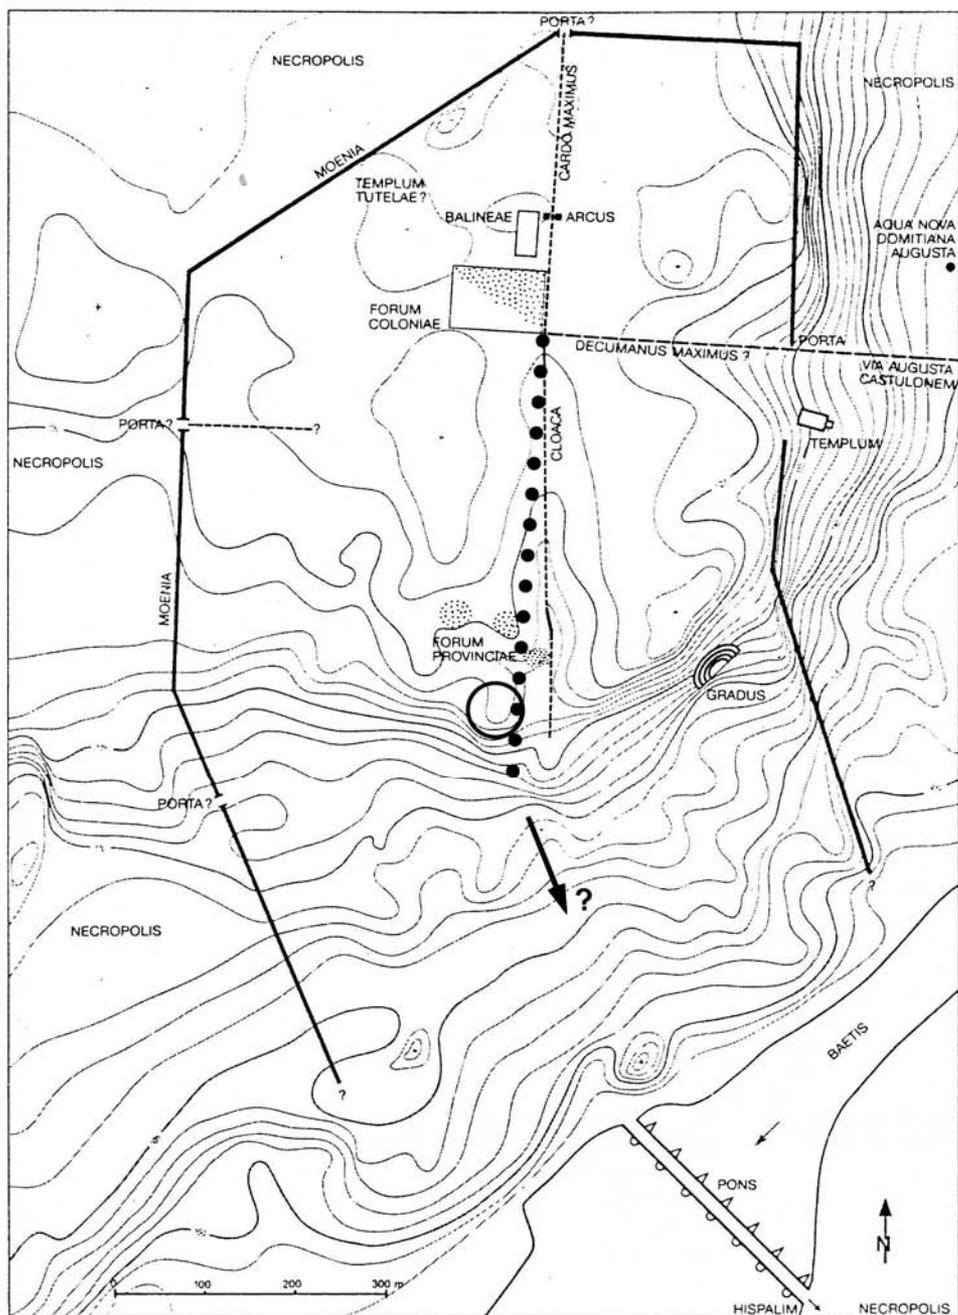
Figura 6. Corduba romana según Stylow. El trazado del cardo en la parte Norte es correcto. Incorrecto el quiebro al Este desde el Foro Colonial. Rectificación del trazado de la cloaca máxima según hallazgos recientes (línea punteada).

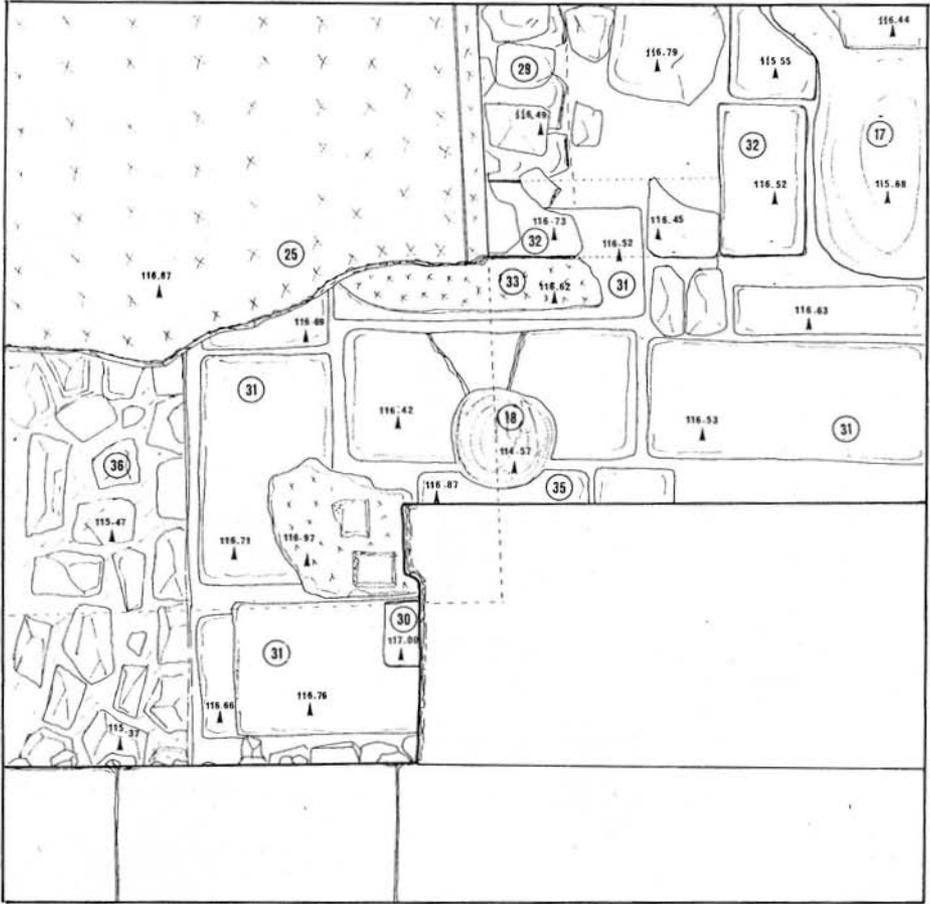
PLANTA 4  
ESCALA 1:20

Figura 7. Planta nº 4 (final) del CORTE 4.

- FASE I: Es la más antigua detectada, y puede fecharse dentro del s. I a.C. Los restos que componen esta fase consisten en la cimentación de un muro N-S en el lado Oeste del corte (U.E. 36) a base de ripios calizos sin trabajar, con un ancho de 60 cm. Al Este del muro se localiza un pavimento compuesto de grandes losas de arenisca de aprox. 1'30 x 0'7 x 0'2 m. (U.E. 31). Se conservan seis de estas losas, que asientan sobre un estrato de arcilla marrón-gris. No presentan restos de argamasa entre ni bajo ellas. Asimismo a esta

fase pertenece una estructura compuesta por la superposición de cinco hiladas de sillares, que profundiza hasta los 4 m. (U.E. 34). Se encuentra al Este del muro y separado de él 1 m. Las dimensiones en planta de la estructura son 50 x 60 cm. Interpretamos esta estructura como la cimentación de un pilar. Los restos de esta fase están muy dañados por la presencia de un pozo negro califal y por la superposición inmediata de restos de la siguiente fase. Desconocemos el carácter de estos restos. Parece tentador relacionarlos con un espacio enlosado porticado, aunque caben otras interpretaciones. Losas similares y de la misma cronología se detectaron en el cercano solar de Casa Carbonell. Allí se identificaron con la pavimentación de un edificio público, al aparecer asociadas a decoración arquitectónica. Podría ser este también el caso, si bien nos parece arriesgada cualquier hipótesis definitiva (fig. 7).

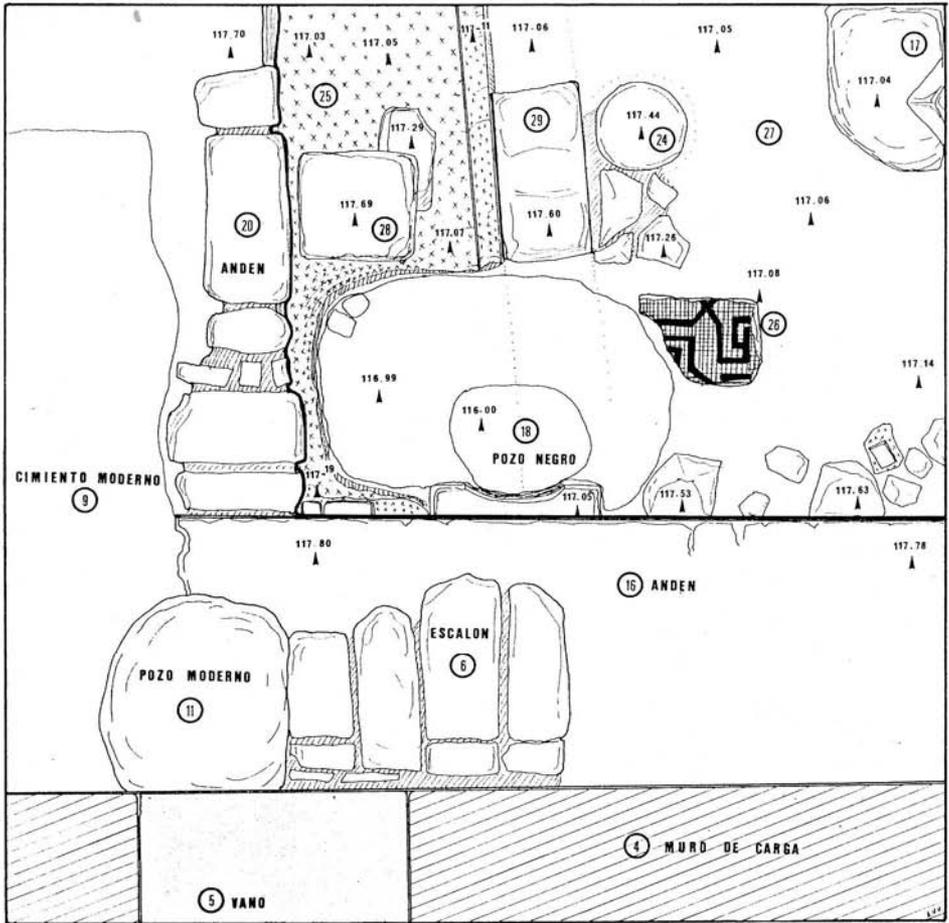
Figura 8. Planta nº 3 del CORTE 4.

- FASE III: Los restos adscribibles a esta fase son escasos. En concreto, se trata de los restos de un pavimento de mosaico con decoración geométrica bicolor con una cama muy gruesa y compacta de argamasa. El fragmento de mosaico se hallaba in situ, a una cota superior al pavimento de la fase anterior e inferior al nivel de pavimento de la siguiente fase. Es probable que a este momento correspondan la edificación de los muros detectados en el Corte 1 y Corte 2. Esta fase se fecha en época altoimperial (fig. 8).

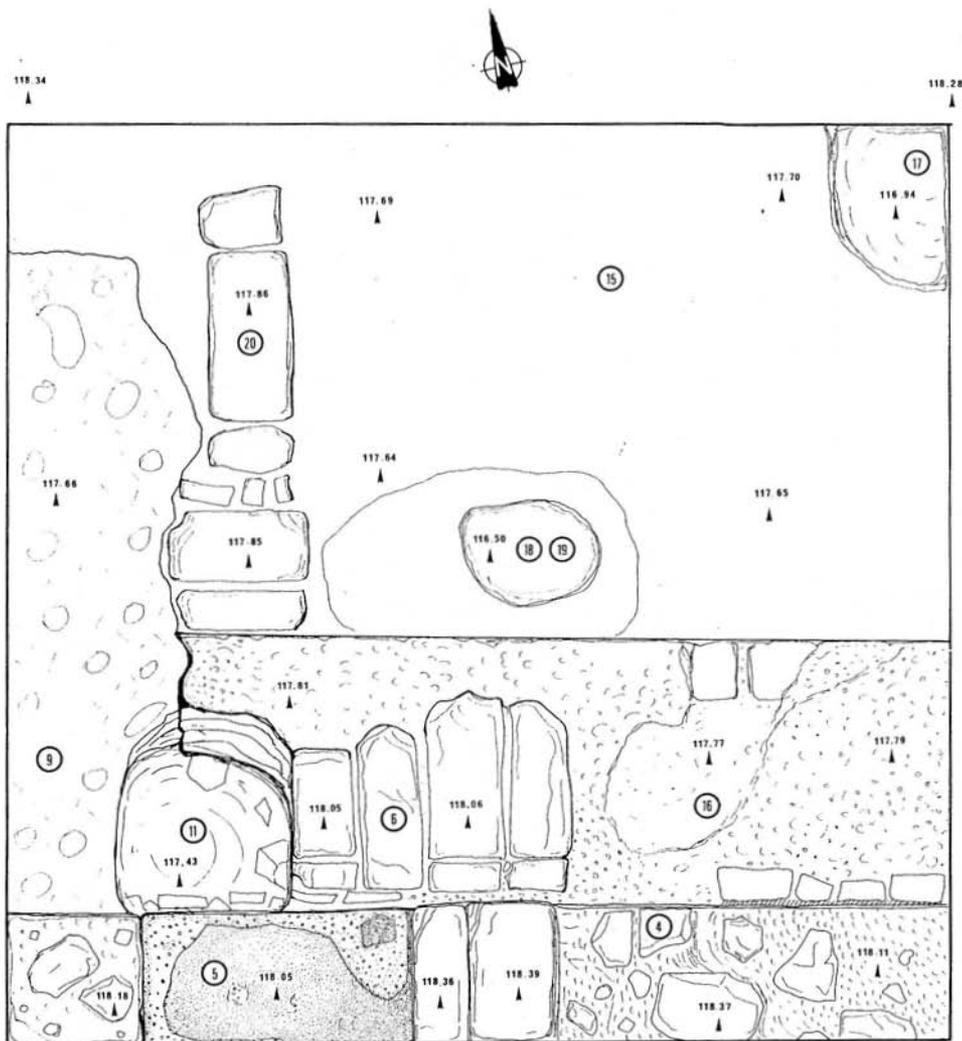
PLANTA 2  
ESCALA 1:20

Figura 9. Planta nº 2 del CORTE 4.

- Por encima de los restos de la casa romana se detectó un nivel de derrumbes de sillares y colmatación, sobre el que se asientan los restos medievales islámicos. Consisten éstos en un muro a lo largo del perfil Sur, de cimentación de mampuesto y alzado de sillares a tizón. Este muro presenta un vano estucado en rojo. Delante del vano se encuentra un escalón compuesto por 4 sillares a tizón. En una extensión de 1'4 m. al norte del muro, paralelo y adosado a él se conserva un andén o pavimento de mortero con restos de pintura roja. Delante del vano se encontró una alineación de sillares con dirección Norte, que tal vez constituya un andén secundario. Los restos de esta fase se completan con un pozo negro, cuyos materiales se fechan en época califal (s. X). Se trata del lado Sur de un patio con andén perimetral de una casa califal (fig. 9).

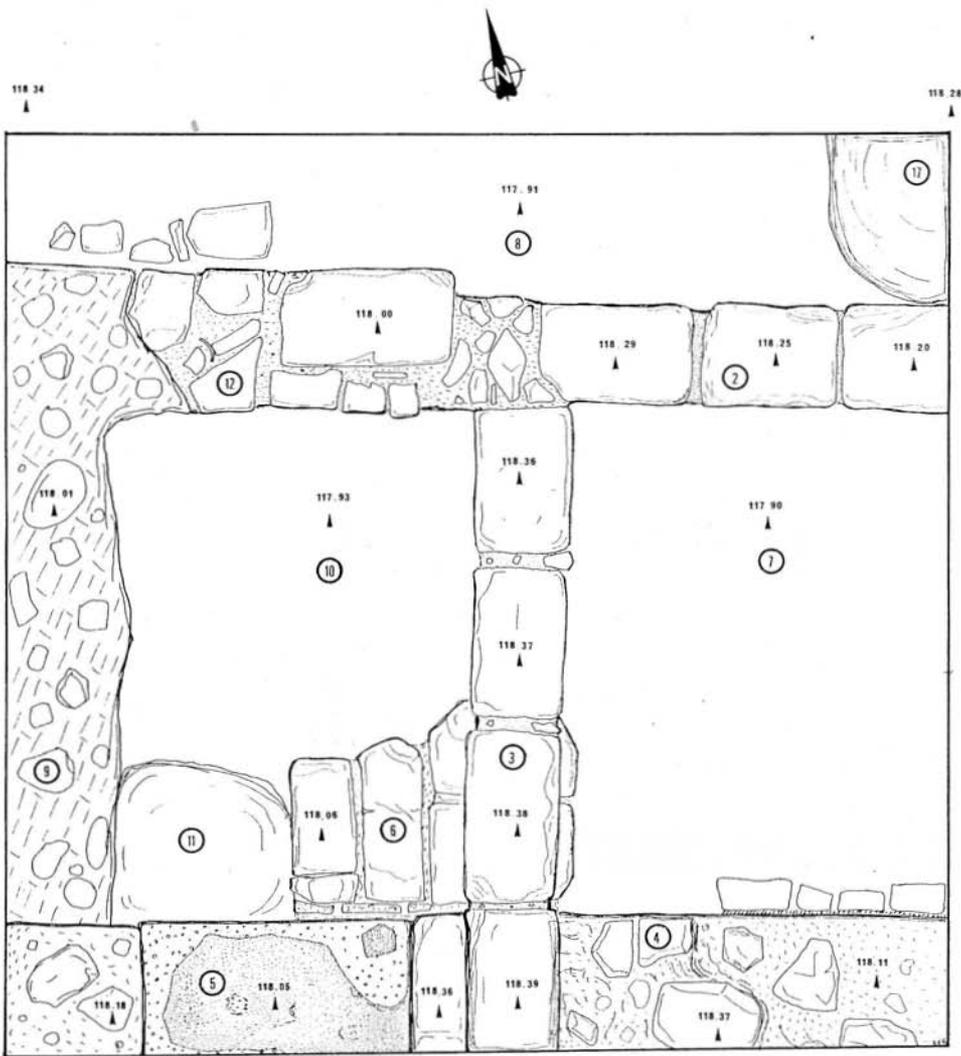
PLANTA 1  
ESCALA 1:20

Figura 10. Planta nº 1 del CORTE 4.

- Este espacio abierto de patio se tabica en época Bajomedieval o Moderna, manteniéndose en uso el muro de carga de crujía y adosándole muros de menor entidad (fig. 10).

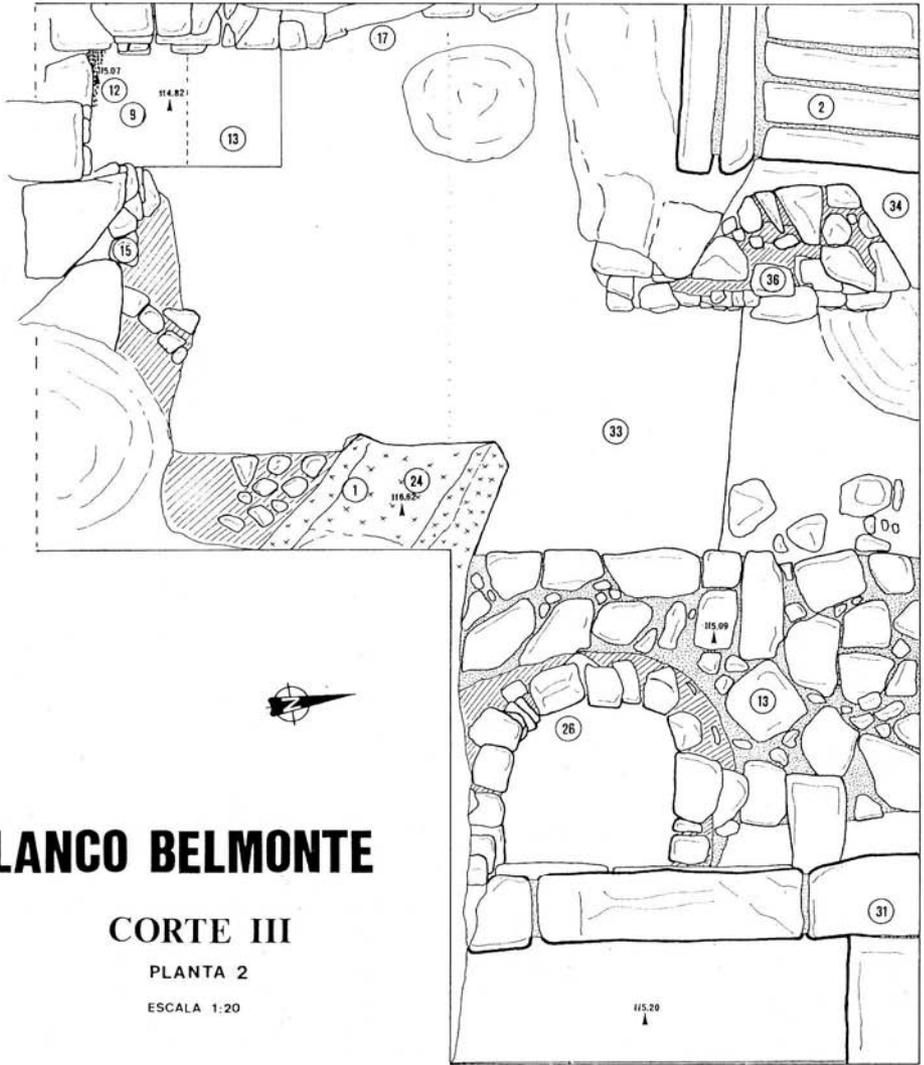
Figura 11. Planta final del CORTE 3 y Ampliación testigo cortes 3-4.

Los restos más antiguos consisten en un pavimento de guijarros a -3 m. de profundidad, con las bases de ánforas itálicas incrustadas (2). Las cerámicas aparecidas bajo y sobre el pavimento lo fechan en los comedios del s. II a.C. (Campanienses A estampilladas). No se localizaron muros relacionados con este pavimento, que es contemporáneo del empedrado detectado en el corte 3. Por encima de este pavimento se excavaron estratos de derrumbe cenicientos de matriz arcillosa con restos de adobes. En este espacio no se conservaban restos del enlosado de la fase I del corte 4. Sí se localizó la prolongación del muro romano de la fase II del corte 4, así como el cimientto de la pared del estanque del peristilo a lo largo del perfil Oeste. Asimismo se localizó la prolongación del canal de desagüe de la alberca del patio de la casa califal (fig. 11).

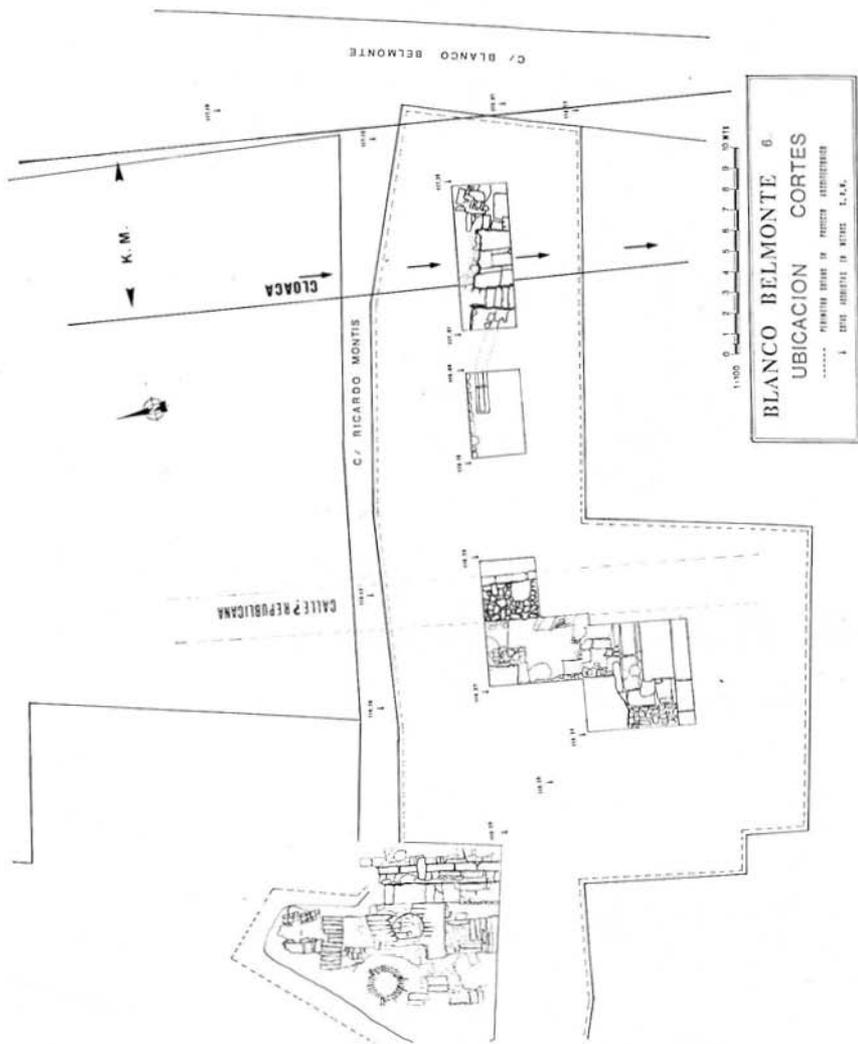
Figura 12. Planta del solar con restos hallados en los cortes. Situación respectiva del empedrado republicano y cardo máximo altoimperial.

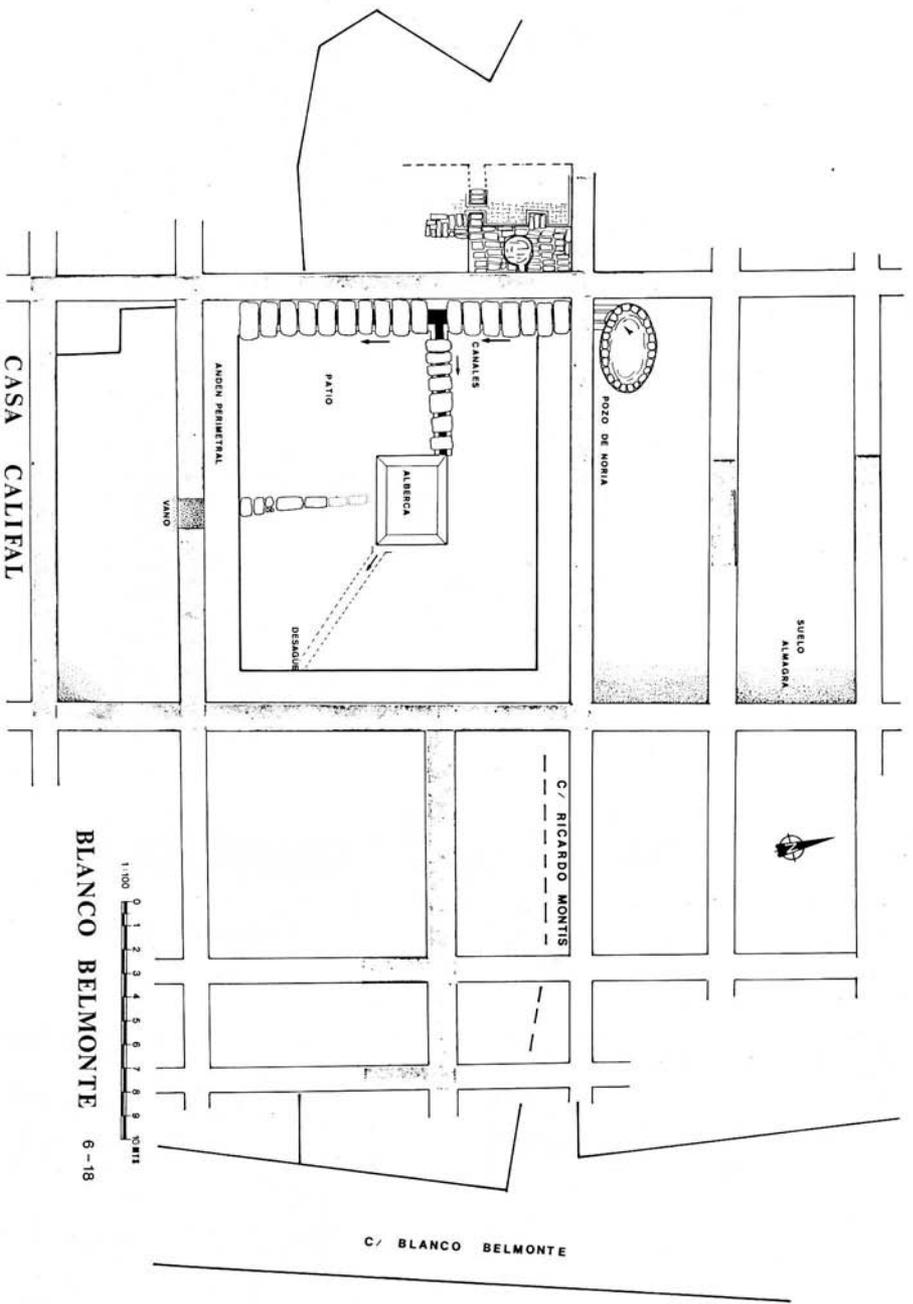
Figura 13. Casa califal. Con trama los muros vistos. Sin trama sus prolongaciones hipotéticas.

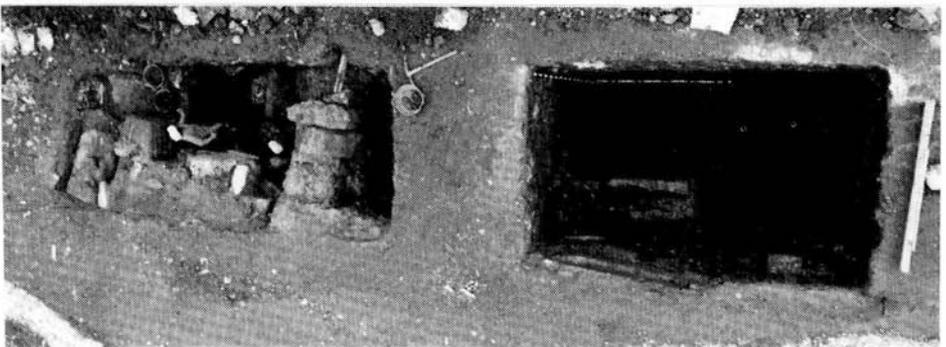
Lámina 1-B: Vista desde Oeste aérea cortes 1-2. Sumidero que desemboca en cloaca máxima tras atravesar muro de fachada de casa.

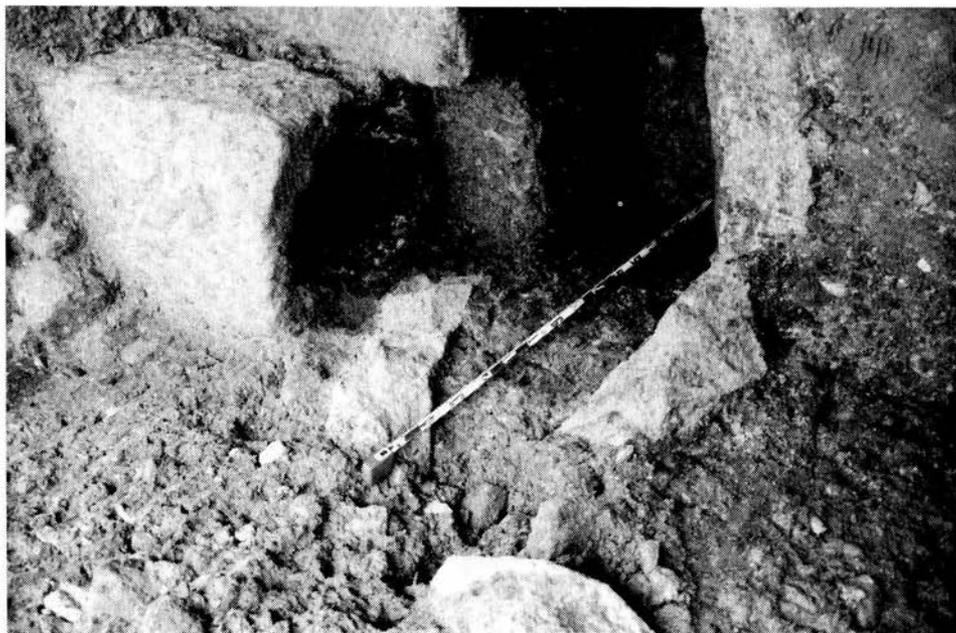
Lámina 2-A: Cloaca máxima desde el Norte.

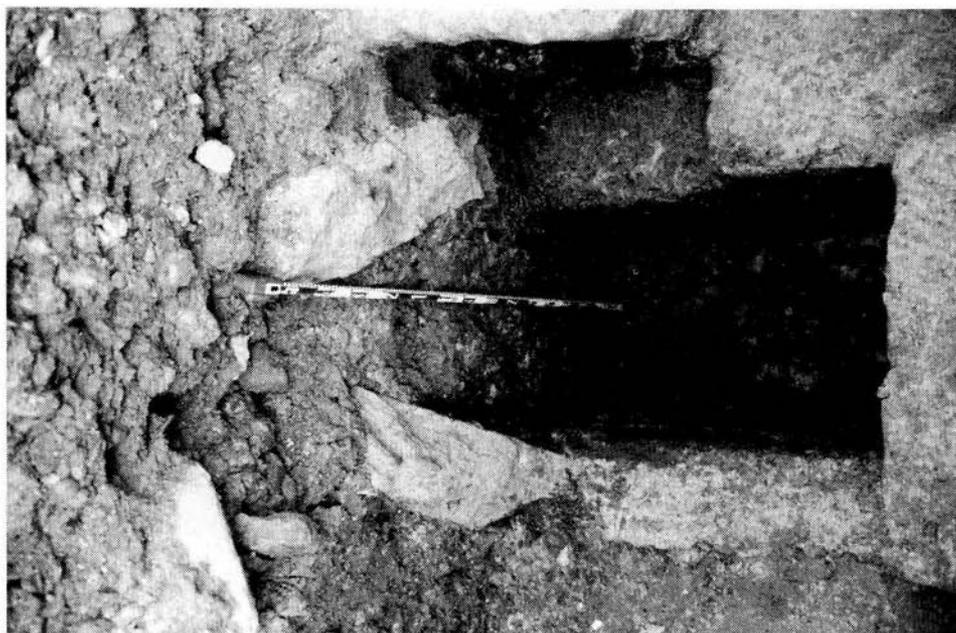
Lámina 2-B: Cloaca y sumidero que desemboca en ella.

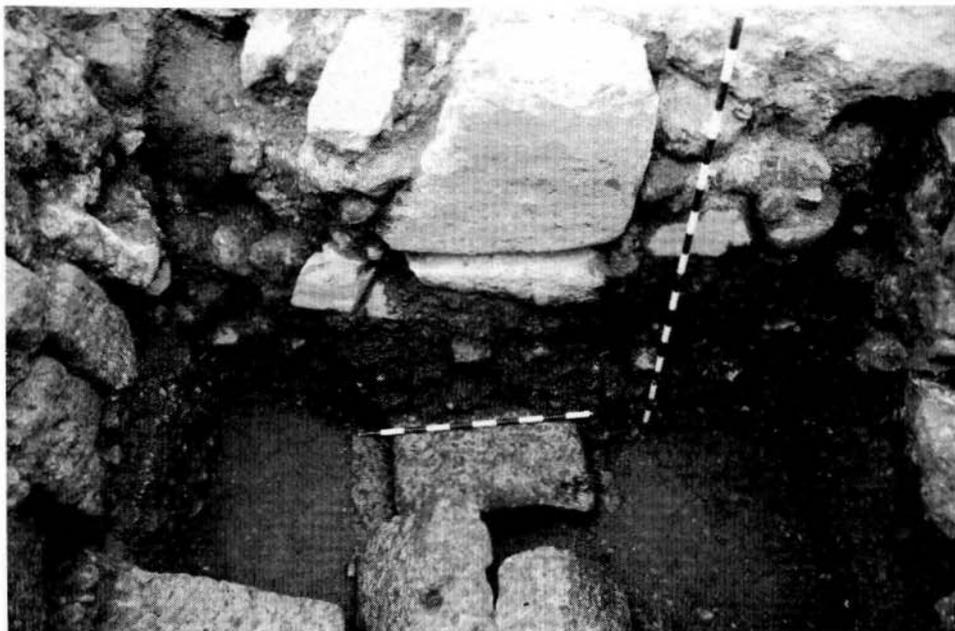
Lámina 3-A: Corte 1, vista desde Sur. Cloaca máxima, muro de fachada de domus y losa de empedrado del cardo reaprovechada.

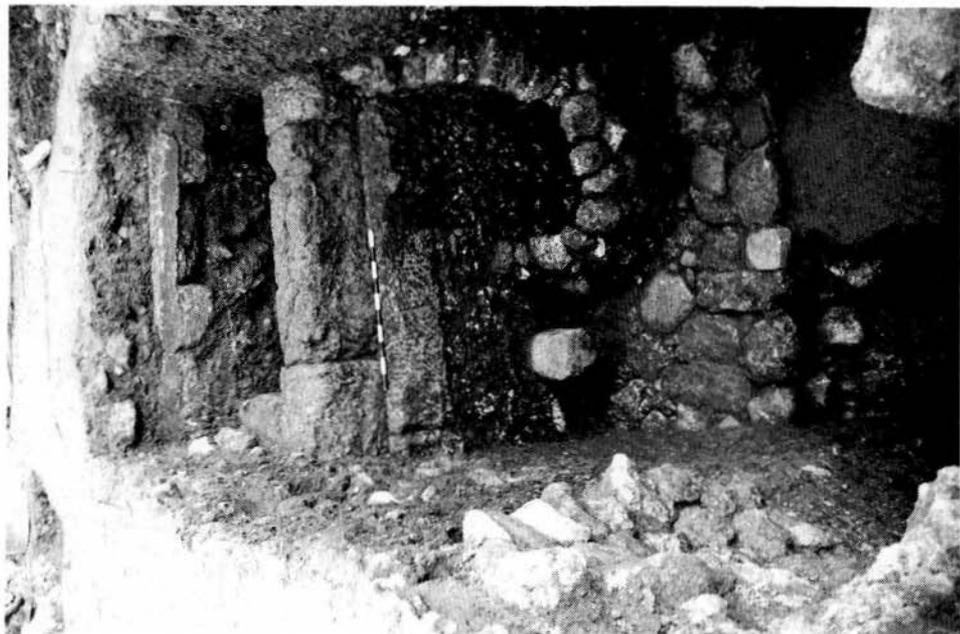
Lámina 4-A: Corte 3: empedrado de posible calle republicana y muro domus altoimperial con marca de cantero en un sillar (X).

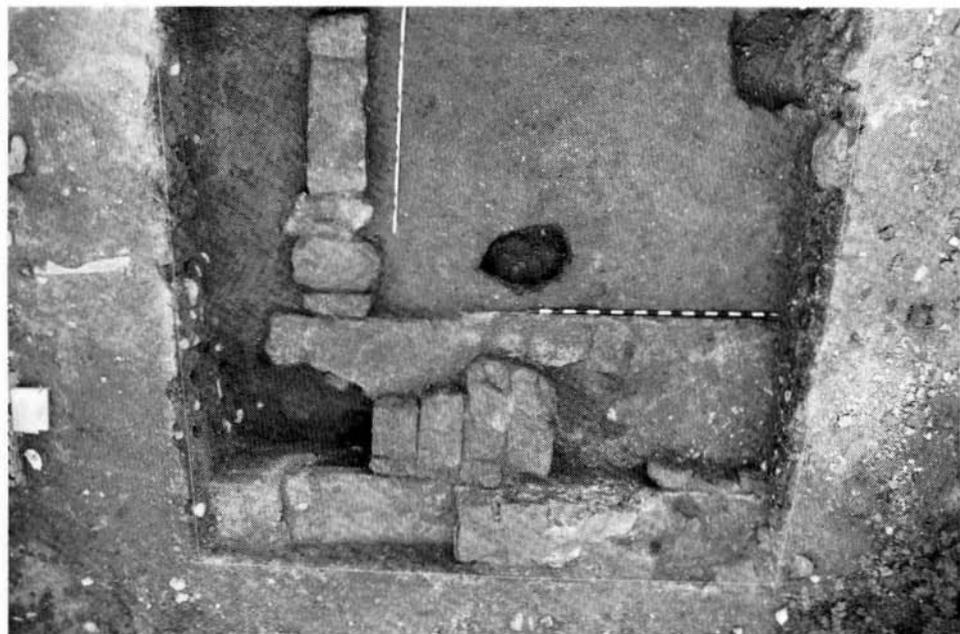
Lámina 4-B: Corte 4: fase casa califal. Muro de carga con vano y andenes.

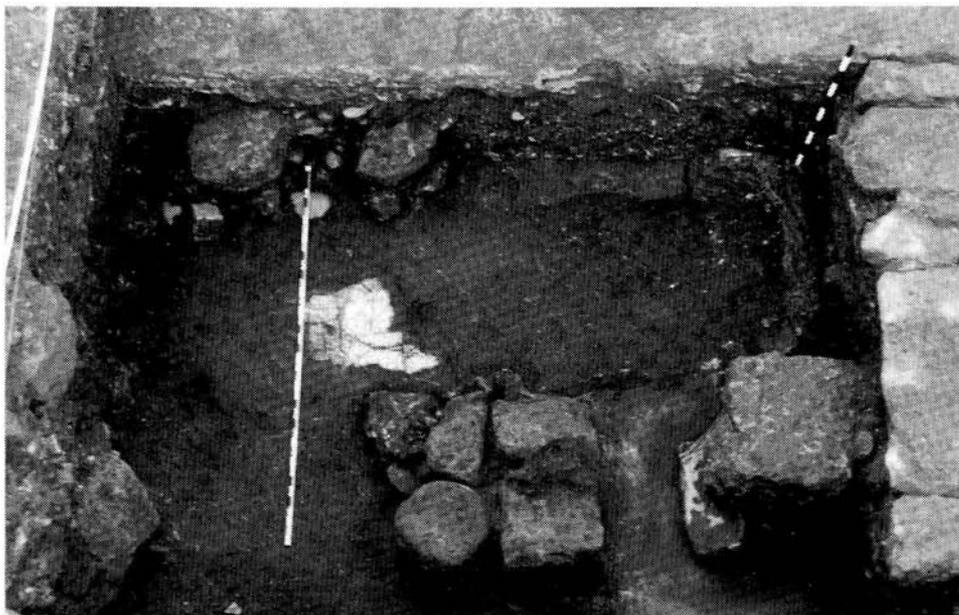
Lámina 5-A: Corte 4: fase de casa romana con peristilo. Cimiento de columna, mosaico y esquina del estanque con acondicionamiento para surtidor.

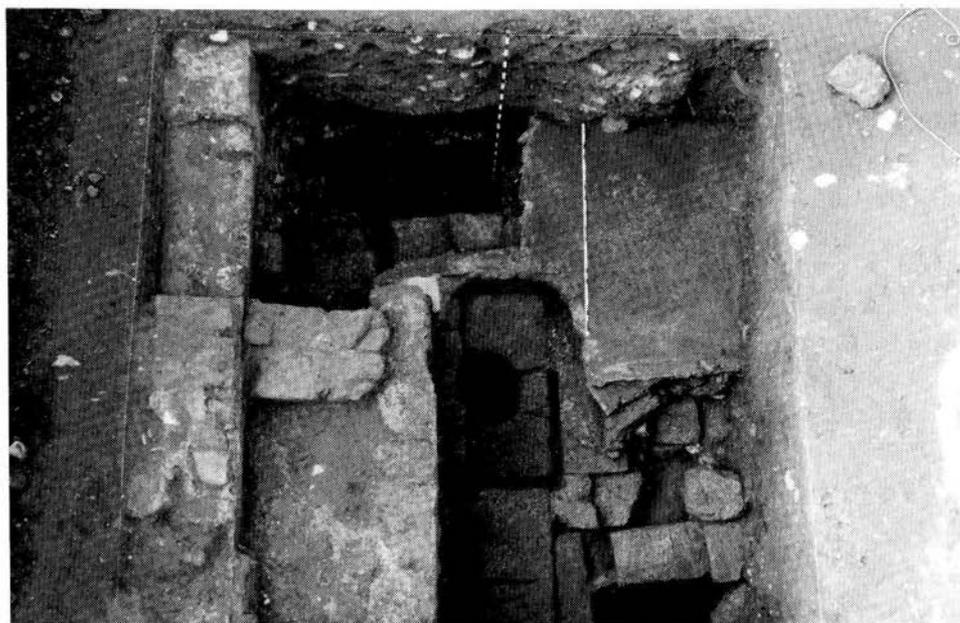
Lámina 5-B: Corte 4: enlosado tardorrepblicano. Fondo de signinum del estanque del peristilo de casa bajoimperial.
