# RESULTADOS DEL SEGUIMIENTO ARQUEOLÓGICO EN EL SOLAR DE C/ ÁNGEL DE SAAVEDRA N°10, CÓRDOBA

Ángel VENTURA VILLANUEVA (\*)

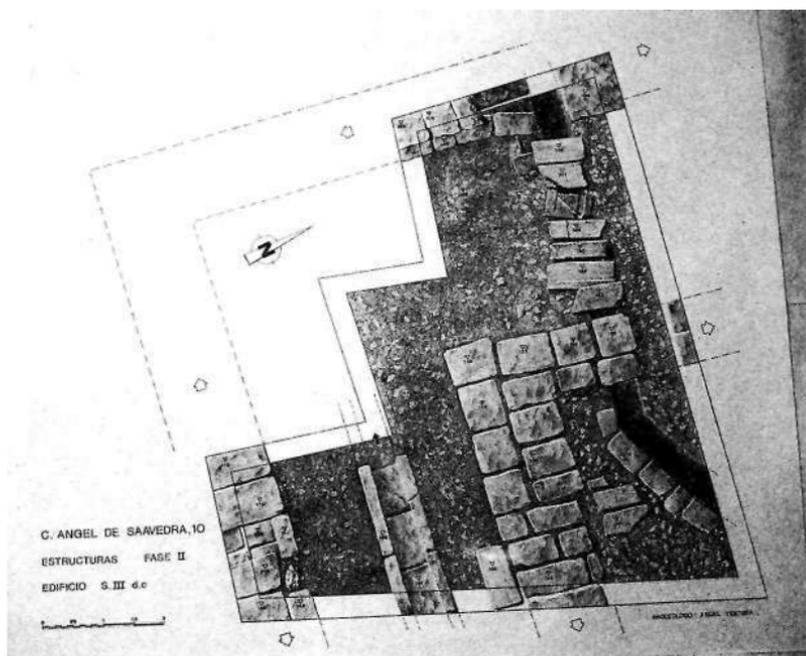
Fig. 1. Planta del solar con restos estructurales del edificio de la FASE II.

### 3.3. Fase 11. Edificio del s. III d.C. (Fig. 1)

En esta fase se realiza una reforma en lo que antes era espacio abierto del foro, con la construcción de un edificio a principios del s. III d.C. Los restos de este edificio constatados consisten en cuatro muros paralelos dos a dos que conforman dos esquinas imbricadas. La orientación de los muros siguen la pauta del parcelario romano del sector Norte de la *Colonia Patricia*: cardinal pocos grados desviada al Este. También se construyeron dos cloacas paralelas, con pendiente al Oeste. La magnitud de lo descubierto parece indicar que se trata de un edificio público. Pensamos que estuvo pavimentado en toda su extensión con losas de mármol cipollino (fustes de columnas cortados reaprovechados), asentadas sobre una cama consistente en tierra apisonada con picadura de sillar y cal. Al programa decorativo de esta fase probablemente pertenezca un fuste de columna de granito, y restos de capiteles corintios en calizas marmóreas hallados a profundidades inferiores a los 1'4 m. (por encima del pavimento). Estas construcciones, debido al uso de piezas reaprovechadas, y a la escasa calidad técnica de la obra, parecen haberse realizado con rapidez.

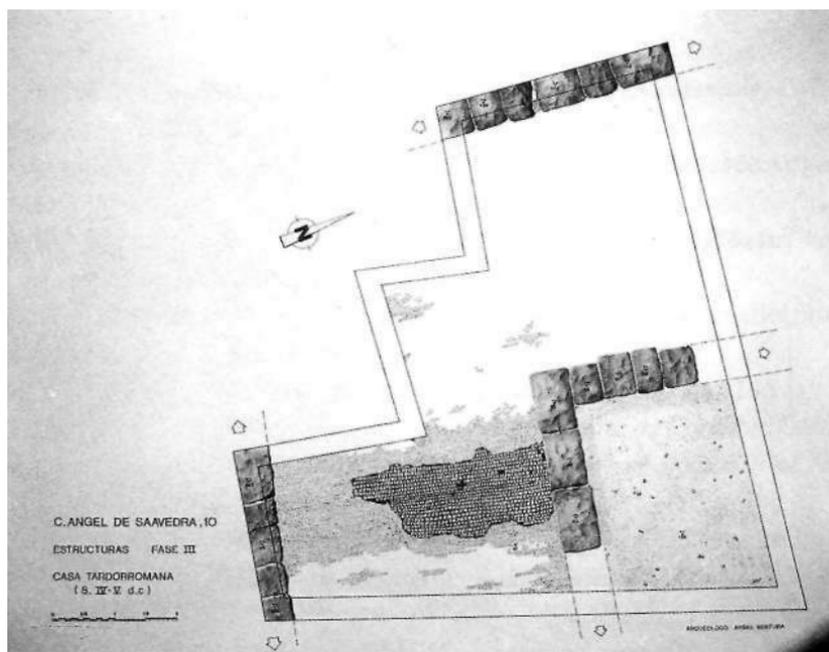
Fig. 2. Planta del solar con restos estructurales de la casa tardorromana de los siglos IV-Vd.C. FASE III.

Debido a las abundantes filtraciones de agua en este sector, el relleno de tierra presentaba un aspecto poco firme, por lo que los restos de estructuras se demontaron para finalizar la pantalla perimetral. El día 26 de mayo, cuando ya estaba puesto el emparrillado de varillas de acero para el armado del hormigón, se derrumbó fortuitamente el perfil Este de la ZANJA ESTE. Afortunadamente no hubo que lamentar daños personales, aunque pocas horas antes todos los trabajadores, incluso quien suscribe estas líneas, se encontraban en el interior de la zanja. Se procedió al desescombrado del talud, poniéndose al descubierto la prolongación de la cloaca 2, del muro comentado, y restos de pavimento musivario a -40 cm. de profundidad. No cabe duda de que este mosaico es el mismo que el detectado en la zanja SUR-2, que había sido destruido por construcciones medievales en la extensión que separa ambos restos. Es por esta razón por la que en la FIG. 2, que

recoge las estructuras de la FASE III, hemos indicado con el dibujo de teselas sueltas la extensión reconstruida que originariamente creemos que ocupó este pavimento musivario.

### 3.4. Fase III. Casa Tardorromana ss. IV-V d.C. (Fig. 2)

Esta fase constructiva puede fecharse a principios del s. IV d.C, prolongándose hasta el s. V d.C. En esta etapa se abandona el edificio de la fase II y se construye sobre él una casa que reaprovecha los muros anteriores recreciéndolos, pero manteniendo la misma planta. La nueva construcción se compone de dos espacios. Uno interior, pavimentado con una lechada de cal, y otro exterior, rodeando al ya comentado, pavimentado con

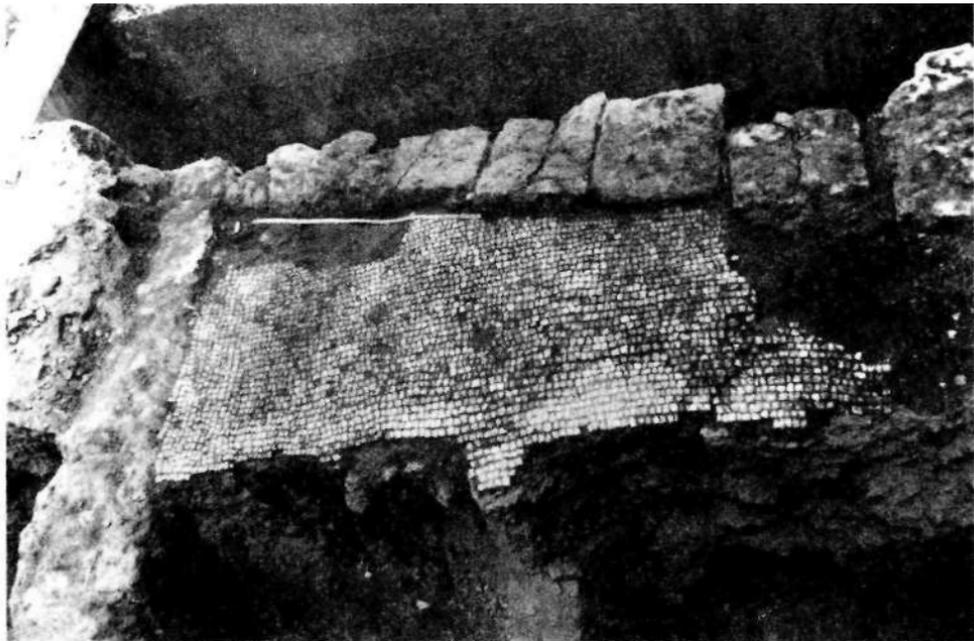
Lám. 2. Vista del mosaico de la casa de fase III. Cortado al Oeste por cimientos de muro atizonado medieval.

\* Fragmento del pavimento musivario ya detectado en ZANJA SUR-2 (LAM. 2). Se conserva en una extensión aproximada de 2 x 1 m. Se entrega al Norte al muro de sillares contemporáneo de la FASE III. Al Este está cortado por el muro de tizones medievales también constatado en la ZANJA ESTE. Por el Sur estaba destruido por un pozo negro medieval, dentro del cual se recuperó un fragmento de escultura romana (CAP. 6, BOLSA 41). Por el Oeste estaba destruido por el pozo moderno descubierto en zanjas SUR-2 y OESTE-3, así como por un muro de dos hiladas de sillares a tizón parte de una estructura de cronología bajomedieval (a -4/-100 cm.).

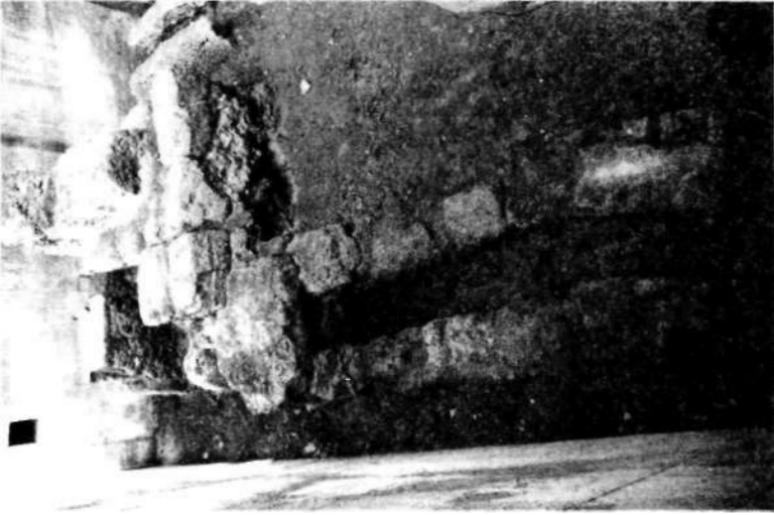
Lám. 3. Vaciado del solar hasta la cota -1'8 m. Cloaca 1. Cubierta de losas de cipollino (fustes de columna aserrados) y de piezas reaprovechadas de piedra de mina. En la parte inferior de la foto sillar testigo del muro que atravesaba la cloaca hallado en zanja OESTE 1. Junto y sobre las losas, estrato de preparación de pavimento de este edificio de FASE II, a base de picadura de sillar y tierra con cal. Al fondo, muro dirección N-S del centro del solar, también atravesado por la cloaca.

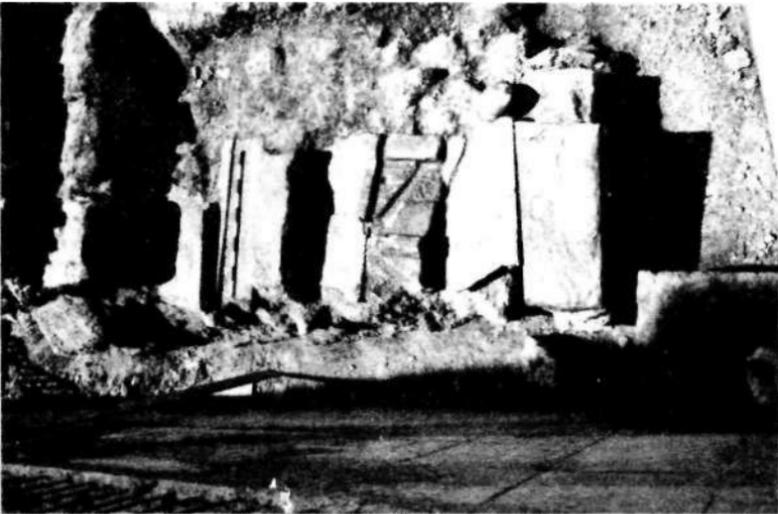
Lám. 4. Vista desde el Oeste. Vaciado del solar hasta cota -2'7 m., con desmonte de estructuras. Cloaca 1 desmantelada. Fondo de la misma. En parte superior de la fotografía, muros en ángulo delimitando una estancia del edificio de la FASE II. Restos del pavimento de losas de mármol cipollino. En parte superior derecha, restos de la cloaca 2.

En esta etapa de los trabajos se fueron desmontando los restos hasta ahora comentados, una vez autorizado para ello el promotor de la obra por parte de la D.G. de BB .CC. En esta labor pudimos documentar principalmente la pavimentación del edificio de la FASE II, así como obtener datos inequívocos de su cronología a través de las cerámicas halladas bajo la misma. También se documentó en mayor medida la cloaca 2 (LAMS. 4 a 6).

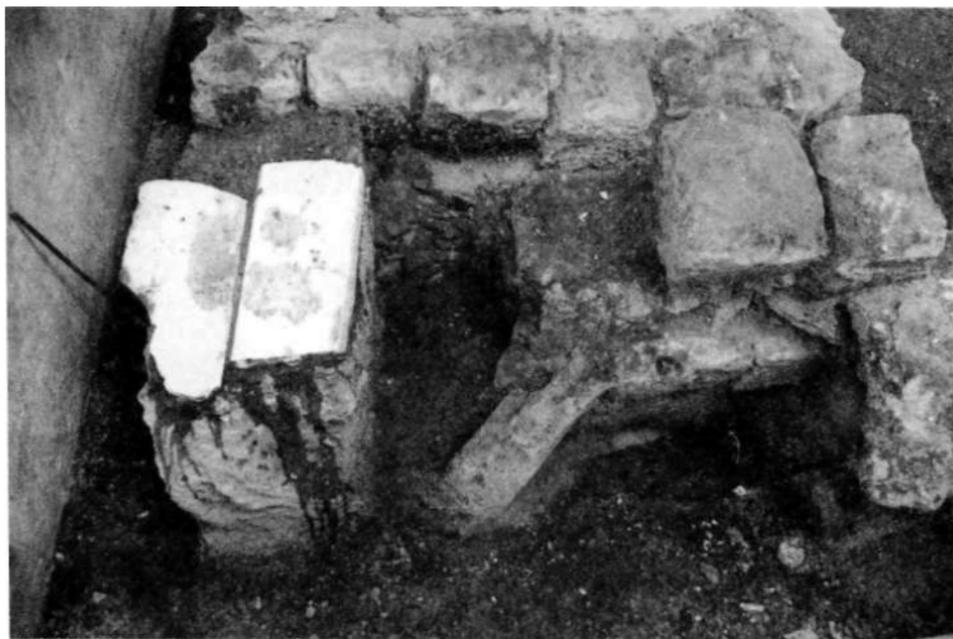
Lám. 6. Vista desde el Norte. Vaciado hasta -2'7 m. Estructuras del edificio de la FASE II. Pavimento de losas de mármol, muros y cambio de dirección de la cloaca 1.

Los restos del pavimento del edificio de la FASE II se localizaron en el interior de la estancia delimitada por muros sobre la cloaca 1. Se componía de tres losas de mármol cipollino, en realidad fustes de columna aserrados y reaprovechados como en el caso de la cubierta de la cloaca. Las losas se dispusieron sobre el estrato de picadura de sillar y cal excavado en otras zonas del solar, a una cota de -1'45 m. Bajo las losas se localizaron cerámicas sigillatas claras C antiguas en muy escasa proporción, así como comunes africanas y lucernas de disco que permiten asignar una cronología de construcción de principios del s. III d.C. para este edificio de la FASE II. Este pavimento estaba cubierto por un delgado estrato ceniciento con algunas tegulas y sigillatas claras tipos C y D, lo que permite datar el abandono del edificio en el s. IV d.C. Sobre este estrato se encontraba el pavimento a base de lechada de cal de la casa de FASE III.

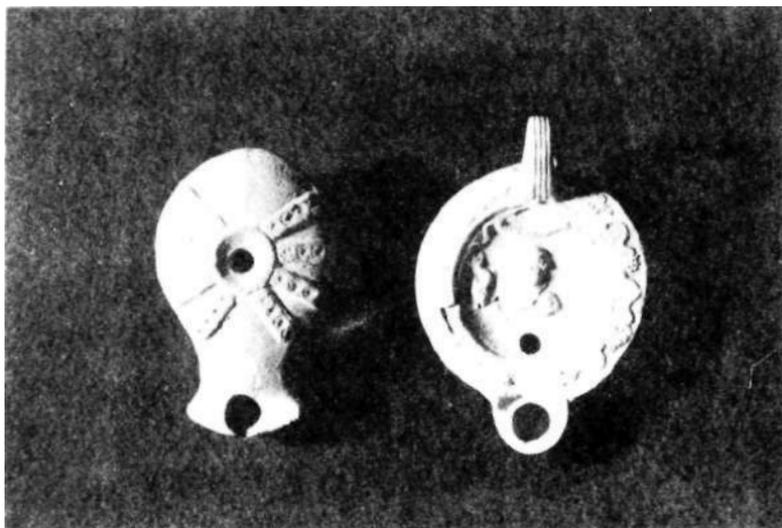
Lám. 7. Lucernas halladas durante los trabajos de seguimiento arqueológico. La de la izquierda, republicana, procede del estrato de arcillas rojas a -3 m. de profundidad. La de la derecha, restaurada, apareció bajo las losas de pavimento del edificio de la FASE II, y permite fechar la construcción de éste a finales del s. II o principios del III d.C.
