EVOLUCIÓN DE LA TOPOGRAFÍA URBANA AL ESTE DE LA PUERTA PISCATORIA: I.A.U EN LA POSADA DE LA HERRADURA.

SANTIAGO RODERO PÉREZ

RESUMEN

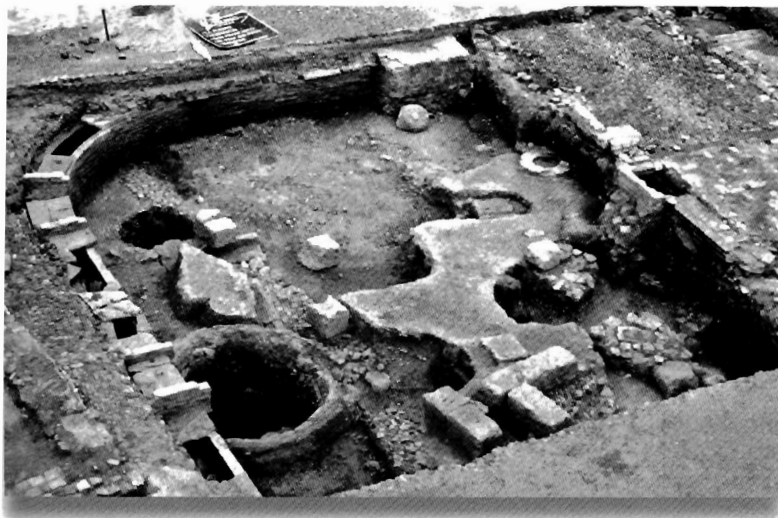
LÁMINA I: Vista cenital de las estructuras exhumadas en el subsondeo A del S2.

En primer lugar nos encontramos, en el área que delimita el corte A, una cloaca romana realizada con sillares. Tanto la caja como la cubierta presentan forma de "U" pudiendo incluirse dentro del tipo "e" definido por Ventura (VENTURA, 1996, 132), y adscribible, como es el caso, al desagüe de los vertidos de casas³. La cloaca (U.E.1196-1221) tiene un buzamiento Norte-Sur y en su parte más septentrional

aparece sin cubierta estando muy erosionada, a causa de los distintos procesos de reutilización del material que se producen desde un momento cronológico temprano. A esta canalización, llamémosle principal, se le entregan dos ramales adyacentes: un ramal (U.E.1222) por su lado occidental, con buzamiento Este-Oeste, formado por un sillar de calcarenita ahuecado en forma rectangular que constituye la caja inferior de una cloaca o de un sumidero. Aparece muy alterada, y se documentó en el interior de un pozo de época califal que justificaría su considerable deterioro. Por el lado Este se entrega a la cloaca principal una segunda canalización realizada con sillares de calcarenita de sección cuadrangular (U.E.1212),

con buzamiento Oeste-Este, a la que falta la cubierta y parte del alzado de la caja. Ha permanecido completa la caja de la cloaca en el tramo principal N-S que vierte sus aguas hacia el río y está sellado por un pavimento de *opus signinum* (U.E.1129)

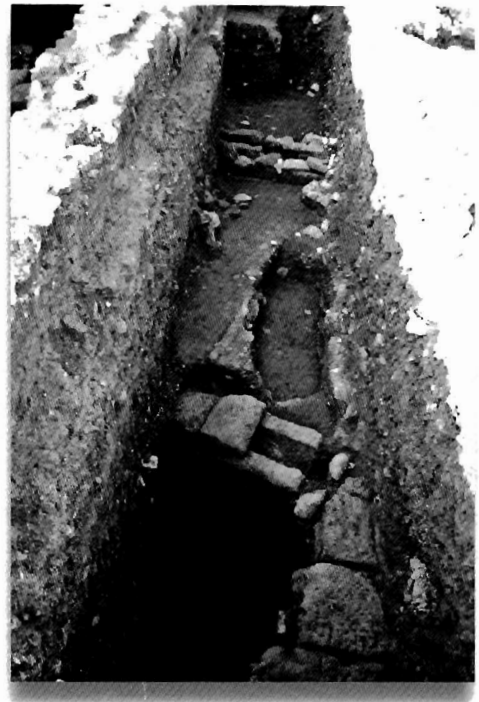
LÁMINA II: *Estructuras al norte del subsondeo B del S2.*

Dentro del corte B contamos con una canalización (UU.EE.221-223), de características muy similares a las que Ventura asigna a su tipo "g", aunque sin estar impermeabilizada (VENTU-

RA,1996,132). La cloaca presenta buzamiento N-S, estando su interfases de fundación cortando el muro U.E.182, situándose la cubierta de la canalización, realizada con sillarejos, por encima de dicho muro. Esta conducción se encuentra reutilizando un conjunto de sillares de calcarenita para la configuración de la caja, donde podemos apreciar que el canal de luz rectangular está labrado en la cara de junta de uno de los sillares reutilizados, mientras que el lecho y el sobrelecho de otro constituyen las paredes exteriores de la cloaca; ésta continua en uso durante la fase islámica, como confirma la presencia de una zanja para el saqueo (U.E.203) de sillares en su lado oeste, que corta parte de su cimentación pero sin

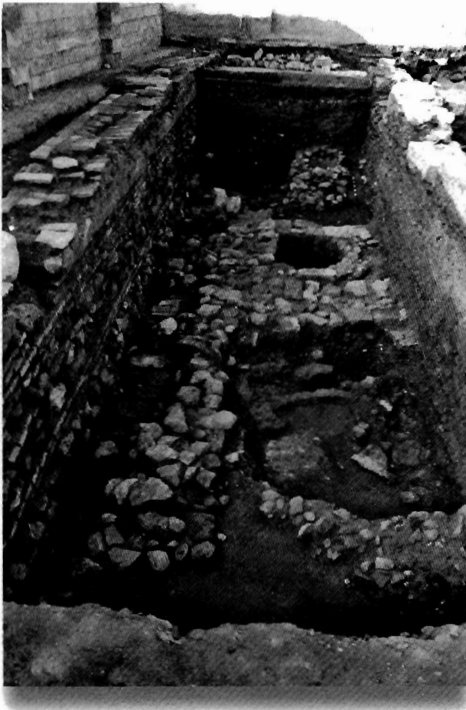
LÁMINA III: *Estructuras al sur del Subsondeo B del S1.*

Estamos ante dos estancias delimitadas por el muro U.E.198: por un lado un espacio donde encontramos un horno (U.E.201) posiblemente de pan, que responde a la disposición natural de las tabonas, teniendo su entrada

por el lado Este y con una estructura de forma pseudoelíptica; está realizado con ripios de calcarenita, alguno de los cuales aparecen con el color rojizo que adopta esta roca cuando se ve sometida a altas temperaturas. Por su lado Este, otra estancia se ve delimitada por una espacio cuadrado de dimensiones pequeñas y con una letrina en su interior que vierte aguas hacia el Norte. Podemos presuponer que nos encontramos con un hábitat doméstico delimitado en su lado Sur por el muro U.E.198 y que hacia el interior presenta una posible estancia destinada a cocina, flanqueada por una letrina que vertería las aguas sucias hacia una canalización reaprovechada (U.E.221).

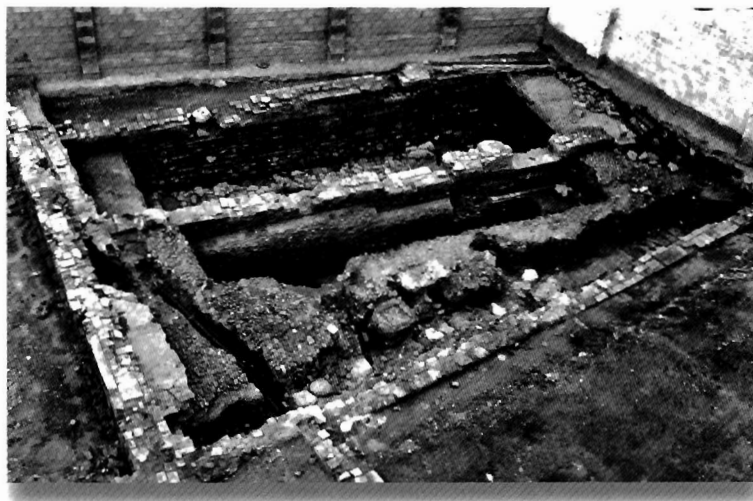
LÁMINA IV: *Vista de las estructuras y estancias del sector.*

En este mismo sector apareció lo que podemos definir como dos pies derechos (U.U.EE.1168, 1191) construidos sobre una base de mampuestos y sobre los restos del pavimento de *signinum* (U.E.1129). También apareció el muro de ripios (U.E.1174) aparentemente alineado con las otras estructuras, pero sin determinar ningún espacio claro, por lo que nos decantamos por asignarles la función de sustentar elementos tectónicos.

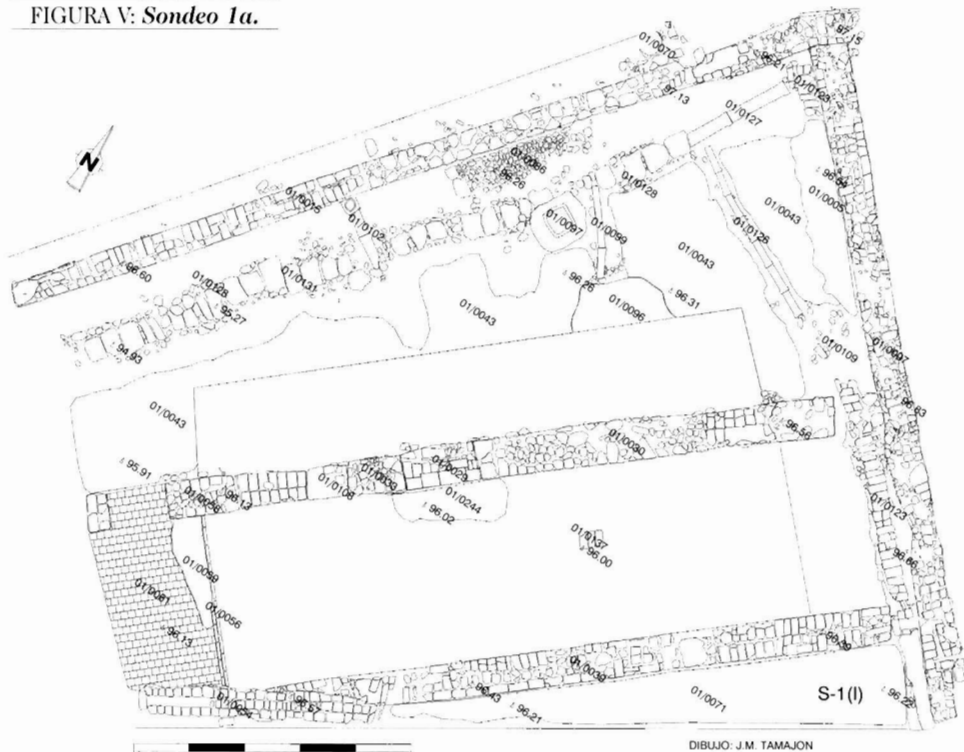
FIGURA V: Sondeo 1a.

En dirección al Este, en la estancia definida por los muros UU.EE.8,7,10, se documentaron varios niveles de pavimentación con mortero de cal (UU.EE.114,115,117), que aparecen rotos por la realización de zanjas para la instalación de canalizaciones residuales. Al Norte de este espacio encontramos varios muros y pavimentos (UU.EE.249,251,255): el muro U.E.249 sería el muro de cierre de la vivienda constituida al norte del muro (U.E.15), así como parte de las estancias privadas de los dueños de la Posada en su extremo Este. En este extremo se le entregan los muros UU.EE.68 y 254 que delimitan una estancia utilizada con posterioridad como cocina.

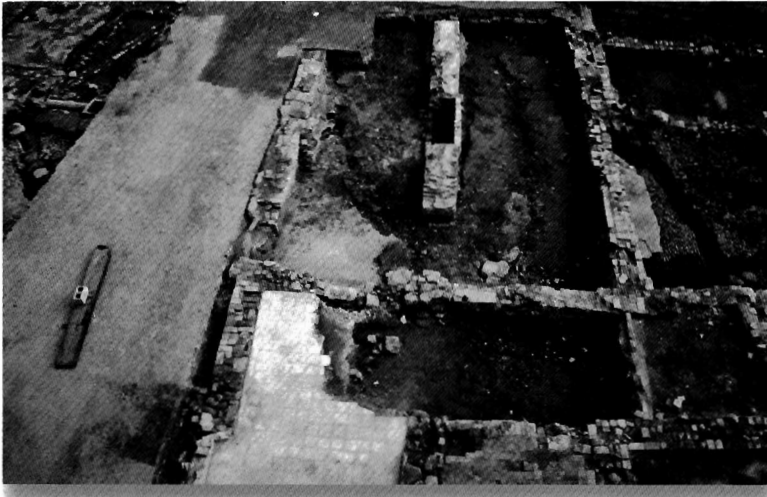
LÁMINA V: *Vista cenital de las estructuras y estancias del sector 2 Oeste.*

En el sector 2 la excavación nos legó los límites internos del gran patio central de la Posada y una serie de estancias anejas, fundamentalmente en su lado Sur²⁷. Estas estancias comprenden: una habitación cuadrada con pavimento de guijarros destinada a cuadra junto a la cual se sitúa una estancia cubierta y pavimentada con tierra. Al Este de esta habitación cuadrada aparecen gran cantidad de infraestructuras hidráulicas pertenecientes a los sistemas de desagüe del patio central que vierten sus aguas hacia el río. Con casi toda seguridad uno de los pozos con brocal que se encontraba en el patio central, amortizado por la pileta de ladrillo (U.E.1026) del espacio Sur del sector 2, es el mencionado por las fuentes (ESCOBAR, 1985, 73).

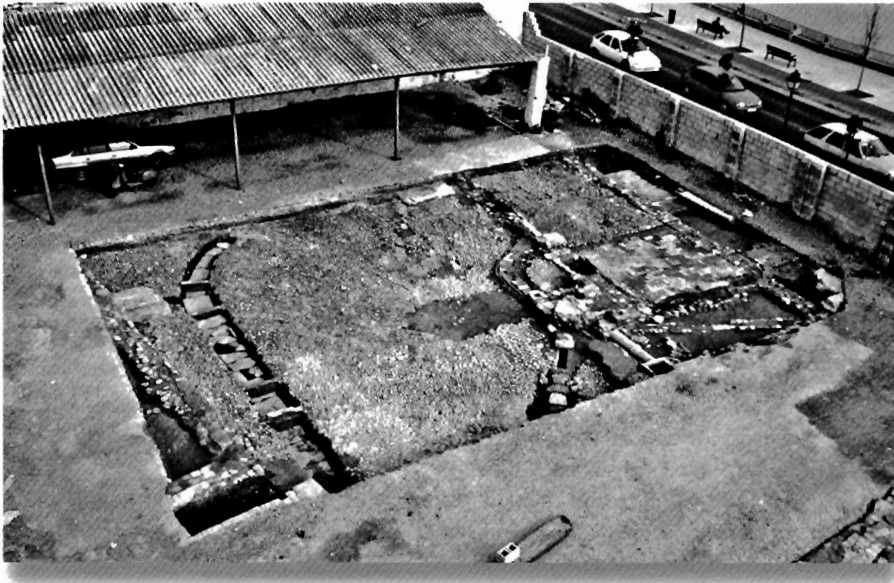
En este período se produce la mayor transformación de la Posada desde su constitución, pasando de ser una fonda de aspecto modesto y una planta, a construirse un segundo piso en todos sus lados y una fachada señorial con torreón y balcón hacia el Paseo de la Ribera como se puede apreciar en un proyecto del Archivo Municipal de firmado en Julio-Septiembre de 1921. Así mismo, se realizan reparaciones en los sistemas de saneamientos y se divide el antiguo espacio de la Posada en unidades domésticas independientes, aunque su función como lugar de hospedaje continuaría hasta su derribo en la década de los ochenta (*Vid. Lám. pág. sig.*).
