## NUEVOS TESTIMONIOS SOBRE LA ACTIVIDAD ALFARERA EN CORDUBA\*

MAUDILIO MORENO ALMENARA

### RESUMEN

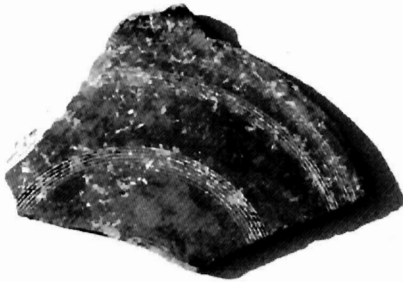
LÁMINA II: Defecto de cocción de barniz rojo tipo Peñaflor del entorno de los hornos.

Se corresponde con la forma III de Martínez Rodríguez, es decir, las imitaciones de fuentes de barniz rojo pompeyano (vid. Lám. II). El

barniz está completamente quemado<sup>15</sup> y es de color negro, craquelado o resquebrajado<sup>16</sup> en la conexión de la pared con la base. Muestra los típicos grupos de estrías concéntricas en el interior de la base. La pasta está quemada por lo que es de color grisácea. Este tipo de piezas suele fecharse en el siglo I d. C. (MORENO, 1997, 121).

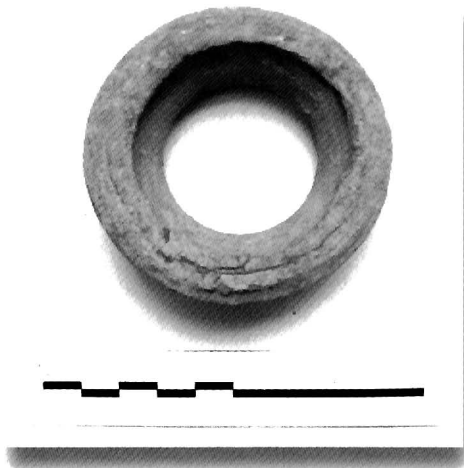
LÁMINA III: *Carrete encontrado en el entorno de los hornos.*

Es una de los típicos elementos de alfar (*vid. Lám. III*), ya que sirven para separar la cerámica cuando se está cociendo. También se denominan discos de apilamiento, aunque esta forma en concreto no se parece en absoluto a un disco.<sup>18</sup> Tiene 7 cms. de diámetro y 3 de altura.<sup>19</sup> Encontramos paralelos para este tipo de piezas entre otros yacimientos en Bezares (AA.VV., 1985, Táv. LII, nº 4) y la Graufesenque (Francia), donde han aparecido ejemplares prácticamente idénticos (*IBID.*, 1985, 118). También muy próximos son algunos soportes encontrados en Los Barrios (Cádiz), empleados como elementos par facilitar la sustentación de las ánforas cocidas en los hornos (BERNAL, 1998b, 194), o los de perfil bitroncocónico de Los Matagallares (Salobreña, Granada) con una funcionalidad similar, (*IBID.*, 1998a, 437), aunque de mayor tamaño que el ejemplar que aquí describimos.

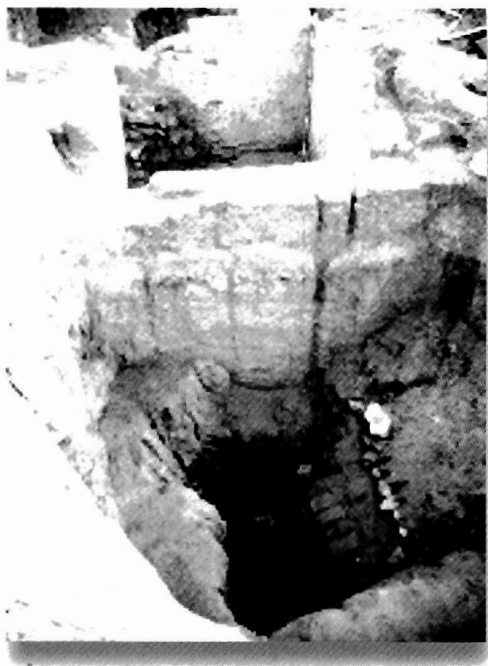
LÁMINA IV: Vista general del horno nº 1.

Como decíamos, el horno nº 1, de 3.10 x 2.60 m., se encontró en un impresionante estado de conservación (*vid. Lám. IV*). Las paredes de la cámara de cocción, realizadas en adobe, mostraban en algunos puntos una altura superior a dos metros advirtiéndose la ausencia de puertas o huecos que permitiese la carga de dicho horno. De haber existido alguna vez estas portezuelas, la altura conservada de las paredes habrían permitido su documentación parcial. Este hecho, unido al tamaño del horno y a su planta,

nos lleva a pensar en la posibilidad de que careciese de cubierta estable, lo que habría propiciado que la carga se efectuase, con la ayuda de una escalera, desde la parte superior. La cubierta pudo ser una estructura a modo de tejado efímero, construido una vez cargado el horno y desmontado tras la conclusión del proceso de cocción. Esta particularidad no supone ningún problema para la elaboración de productos cerámicos, pues la pericia de los operarios podía ser tal, que no supusiese diferencia alguna respecto de los hornos con cubierta estable.

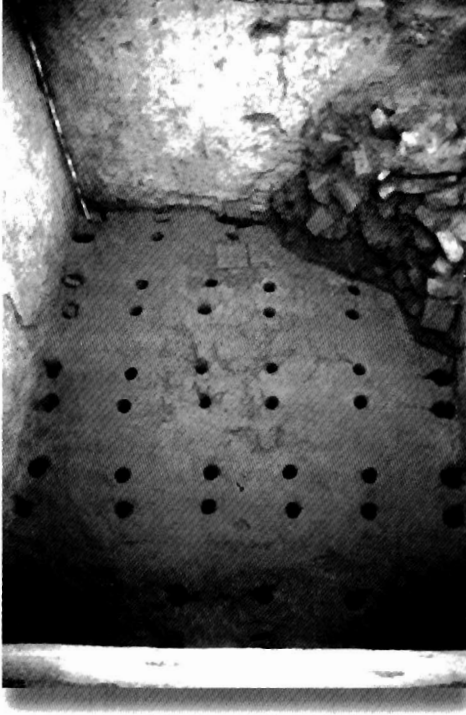
LÁMINA V: Cámara de cocción del horno nº 1.

Beltrán I, con una amplia cronología centrada en el siglo I d. C. Este estrato apoyaba directamente sobre la parrilla del horno (vid. Lám. V).

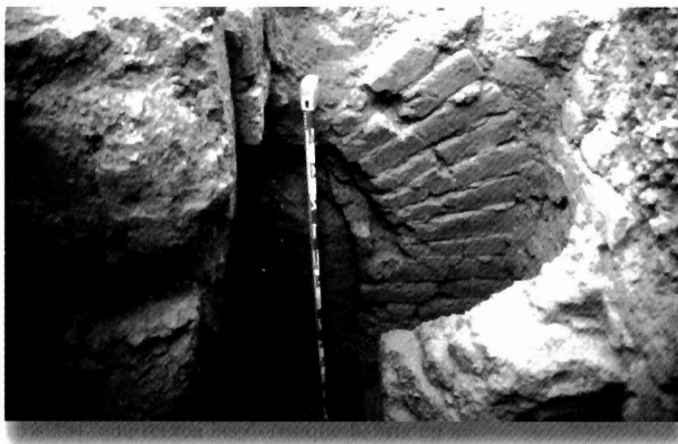
El horno nº 2, mucho más pequeño que el anterior, se encontró en un muy irregular estado de conservación (*vid.* Lám. VI). En la esquina Sur mostraba las paredes de la cámara de cocción con un metro de alzado, mientras que el lateral Este y Norte prácticamente no quedaba nada

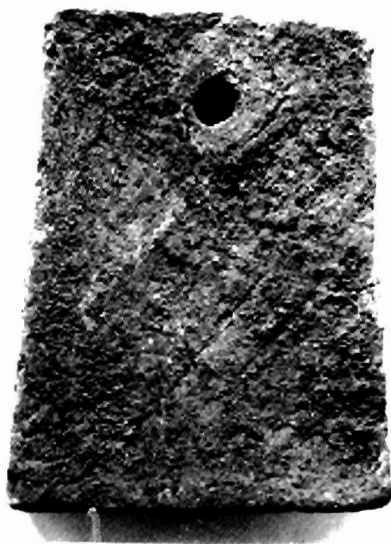
FIGURA IX: *Pirámide encontrada en el interior del horno nº 1.*

También en relación al proceso de fabricación de las piezas, en el interior del horno nº 1 se encontró un objeto cerámico de forma troncopiramidal con un orificio en la parte superior (vid. Lám. IX). Se denominan comúnmente pirámides y su función parece ser termométrica, es decir, para controlar la temperatura del horno, extrayéndola para comprobar si las piezas que se estaban elaborando se encontraban cocidas. Este tipo de elementos, típicos de alfares, tiene paralelos en contextos parecidos (AA.VV., 1985, Táv. LII, nº 1) en Bezares y Bronchales entre otros yacimientos hispanos (IBID., 1985, 118). La existencia de esta pieza parece abundar en el hecho de que el horno nº 1 no dispusiese de cubierta estable, ya que si no, habría sido más lógico que el control de la temperatura se hiciese mediante la apertura de la puerta.
