FUNDAMENTOS TEÓRICOS DE LA RESTAURACIÓN DEL CASTILLO DE ALMODÓVAR DEL RÍO (CÓRDOBA)

Francisco GARCÍA DEL JUNCO
Universidad de Córdoba

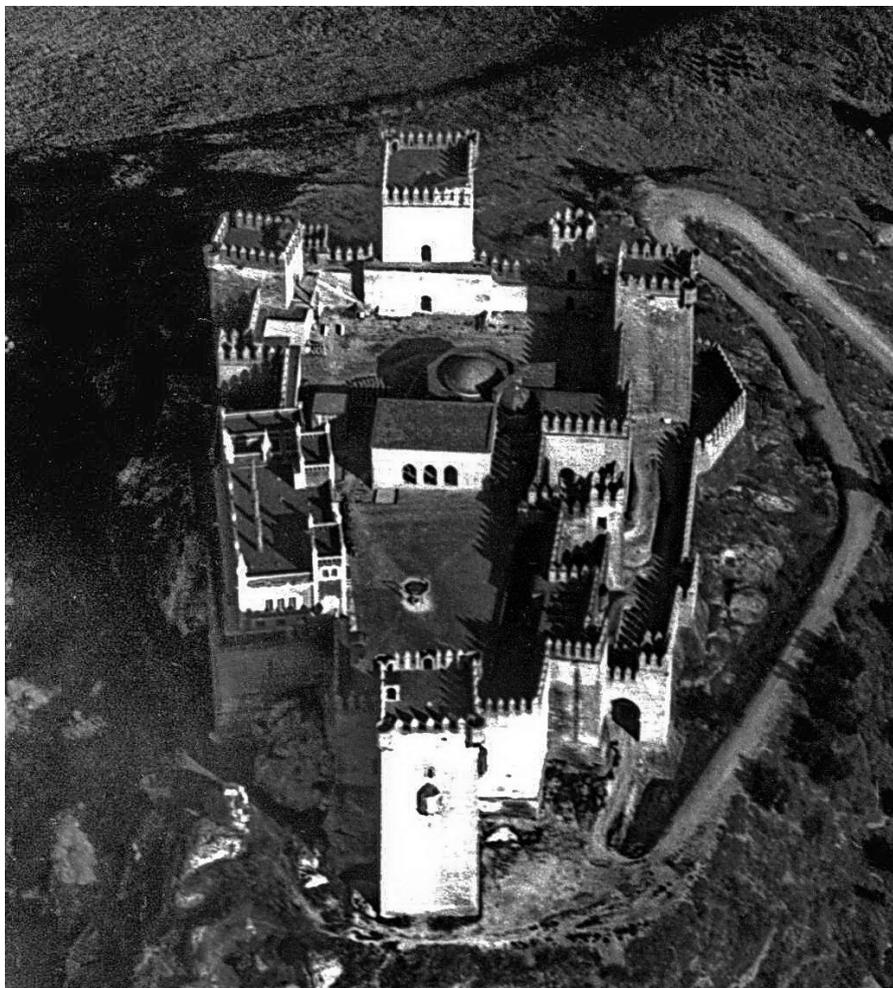
Vista aérea del castillo en 1925. En primer término (centro inferior) se ve la torre del Homenaje, de 33 m. de altura. En el centro del patio de armas la biblioteca y detrás de ella la capilla. Ninguna de estas dos construcciones fueron construidas por Torralva.

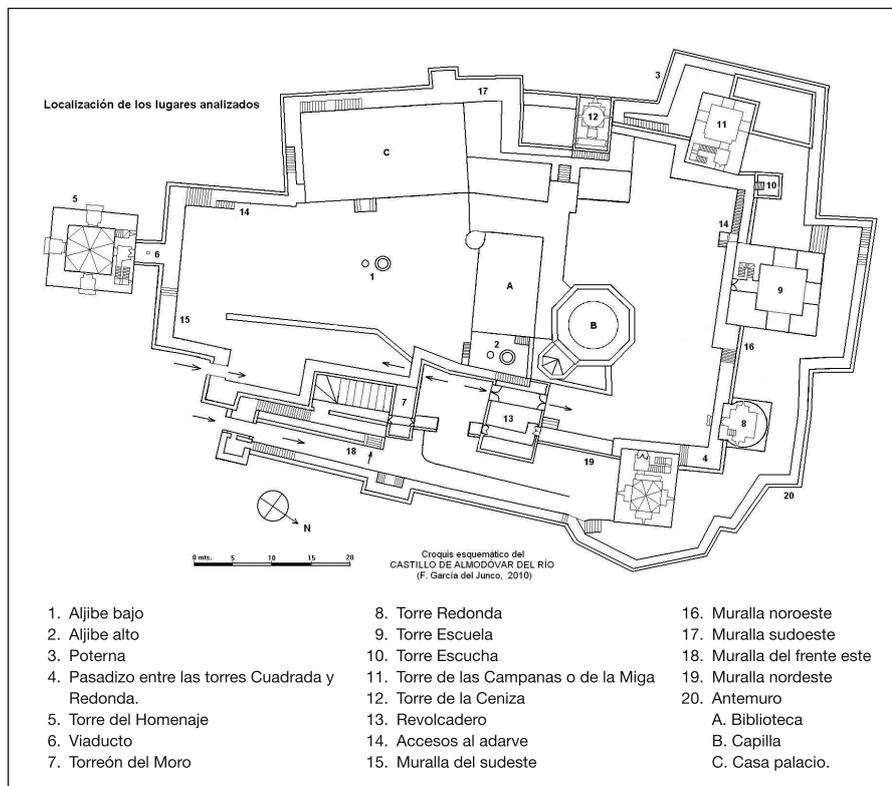
Plano del castillo de Almodóvar. Localización de los lugares analizados.

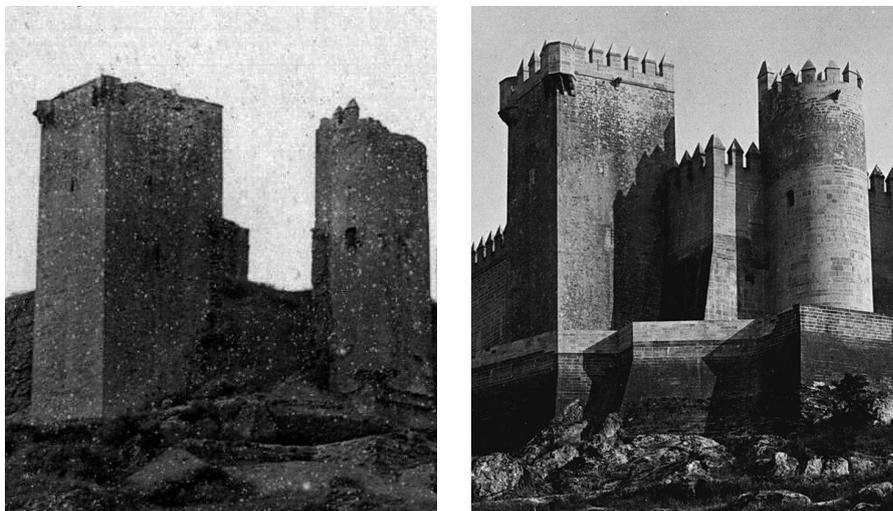
Sobre estas líneas, la izquierda, frente norte de la torre Cuadrada (a la izquierda) y Redonda (a la derecha) en 1902. Se puede ver que la zona más destruida era el almenaje. A las dos torres les faltaba casi todo el almenaje aunque, las dos, conservaban algunas almenas. Los muros exteriores se conservaban muy bien, el interior de la Cuadrada estaba casi perfecto y en la Redonda hubo que sustituir una bóveda; a la derecha, frente norte de la torre Cuadrada (a la izquierda) y Redonda (a la derecha) en 1916. Se puede ver el almenaje ya restaurado, a excepción de sus almenas. En el espacio entre estas dos torres, en el subsuelo, se encuentra uno de los numerosos subterráneos del castillo: una salida de emergencia al exterior de la fortaleza, de época califal.

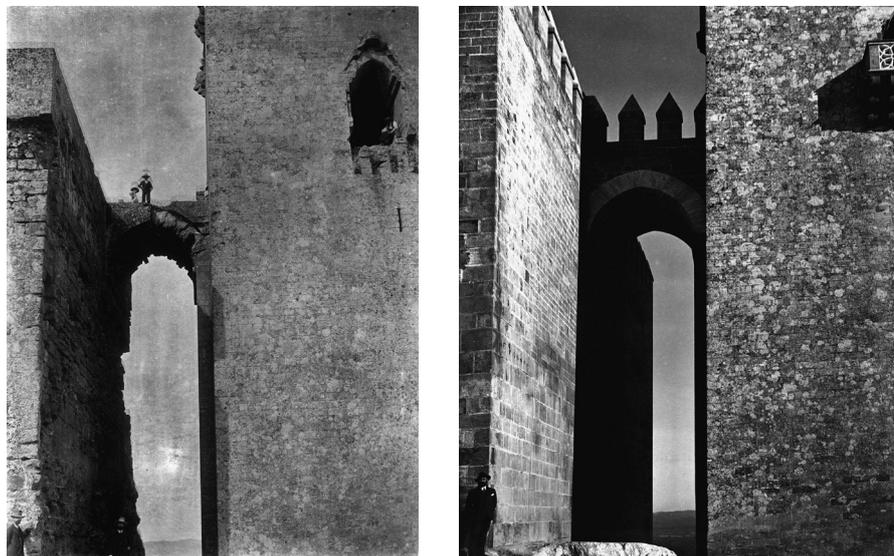
Sobre estas líneas, a la izquierda, el viaducto en 1902. El viaducto es un paso elevado que a través de un arco une la torre del Homenaje con el resto del castillo. Hubo que realizar una complicada tarea de montaje de cimbras y desmontaje de dovelas para restaurar esta zona del castillo con total fidelidad a la construcción original; a la derecha, el viaducto en 1916. En el ángulo superior derecho puede verse una de las pocas libertades que el arquitecto se tomó: seis canes sosteniendo el balcón dionisiano, mientras que en la imagen de 1902 se ven las huellas sólo de cuatro canes. Puede apreciarse la tracería calada del antepecho.

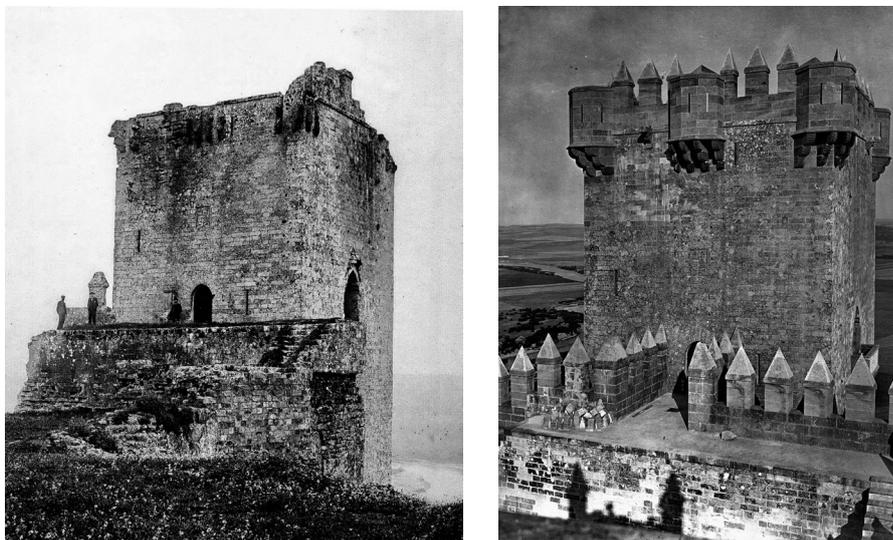
Sobre estas líneas, a la izquierda, la torre del Homenaje en 1902. Antes de la restauración, faltaban las almenas y los matacanes pero pudieron restaurarse con fidelidad porque se conservaban algunas almenas y las señales de los matacanes. El interior se encontraba prácticamente intacto. Se restauró según las huellas de los elementos arquitectónicos originales que se fueron encontrando. Hasta los canes que sostienen las ladroneras se hicieron en el mismo tipo de piedra que los medievales y se les grabó el mismo tipo de incisiones que tenían los antiguos; a la derecha, la torre del Homenaje en 1916. En esta torre –igual que en la de las Campanas– el arquitecto (de común acuerdo con el dueño de la fortaleza, el conde de Torralva) se tomó la libertad de sustituir la ladronera del frente sudoeste por un balcón dionisiano para que entrara más luz en el interior de la torre.

En lo que se refiere a las torres del castillo, la del homenaje tiene tres cámaras, 33 m. de altura, más de 11 de lado y se conservaba muy bien. En el exterior sólo necesitaba la reposición de las ladroneras, la igualación y ajuste de sus vanos superiores y el almenaje. En el interior, la reposición de peldaños, la resanación de la bóveda de la mazmorra y el fortalecimiento de algún nervio de la bóveda de la sala principal. Todas esas obras eran consideradas menores en el conjunto de la intervención. Hubiera sido una buena oportunidad para “recrearse” utilizar una sala tan grande y señorial: es lo que se ha hecho en numerosos castillos. Sin embargo, también aquí, prevaleció el criterio del arquitecto: Restaurar solo lo necesario y, siempre, según los restos originales que se conservaban; no inventar nada. Todas las torres del conjunto, menos la de la Ceniza,³⁹ se restauraron siguiendo sus trazas originales. Las califales como califales (torre Redonda y torreón del Moro), la almohade como almohade (torre Escucha) y las demás como cristianas del

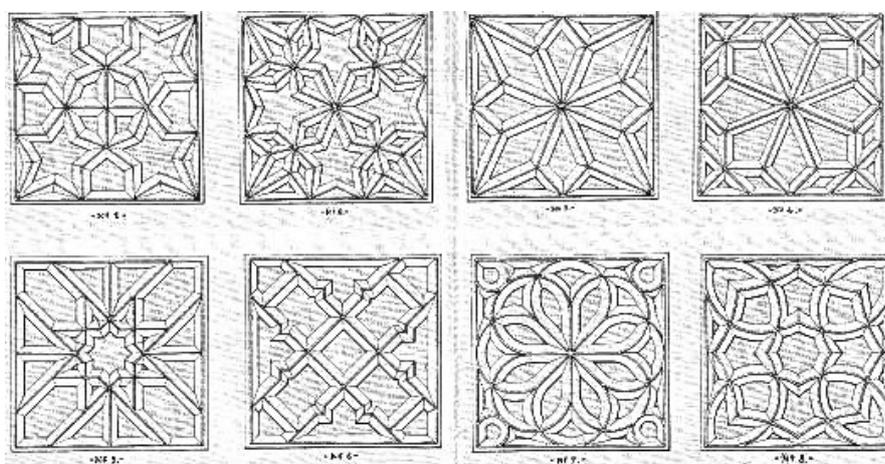
Proyectos de tracerías caladas para el balcón de la torre del Homenaje, firmado por Casanova el 21 de abril de 1911. En el Archivo del Castillo se conservan varios pliegos de dos metros de longitud con diversos proyectos de tracerías de piedra calada para las distintas zonas del castillo que las llevarían: este balcón de la torre del Homenaje, el balcón de la torre de las Campanas y algunas zonas menores de la casa-palacio. Estos dibujos muestran que las tracerías –como el resto de los elementos del castillo– fueron cuidados hasta el mínimo detalle.

en los extremos y otro central, todos con una altura de 115 cm.. Los canes que sostienen este balcón son seis, de 25 cm. de anchura y están formados por 3 modillones (canes superpuestos) de 40 cm. de altura cada uno. Además de resultar estético era respetuoso con su entorno constructivo. Desde el principio, el plan para ese lugar era labrar los canes al estilo “moruno, propio de Toledo y Andalucía”⁵⁰ pues, en opinión del arquitecto, ese era el aspecto que ofrecía la planta principal. En toda la torre del homenaje la única libertad tomada por el arquitecto fue la edificación de este balcón de la cara sudoeste de la sala principal.

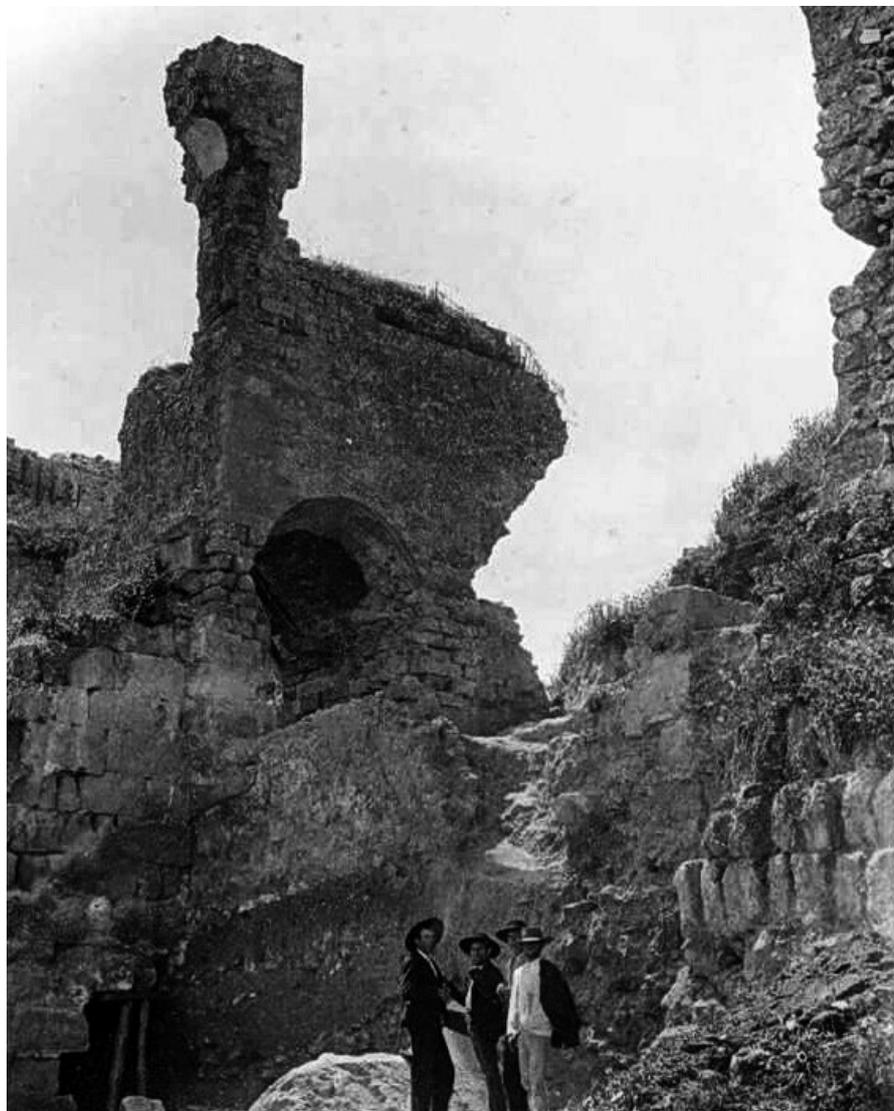
Ángulo norte del torreón del Moro en 1902. A pesar del avanzado estado de ruina conservaba numerosos elementos originales: el muro de poniente, los machones de los huecos de luces del cuerpo principal, el cuerpo de guardia, parte de la galería abovedada inferior, la mocheta y el piso primitivo de la puerta de paso, las bóvedas de las escaleras, las quicialeras de las puertas, los huecos exteriores en arco de herradura, y el arranque y arco de la caja de la escalera. Esta torre es un ejemplo de la labor de Casanova que logró una restauración fidedigna a partir de los restos conservados y no añadió nada de lo que no hubiera pruebas materiales. En los extremos inferiores puede observarse el despiece musulmán de la sillería. Si esta torre, por necesidades de la restauración, es en gran parte "prácticamente nueva", ni el más mínimo de los elementos que la componen fue inventado.

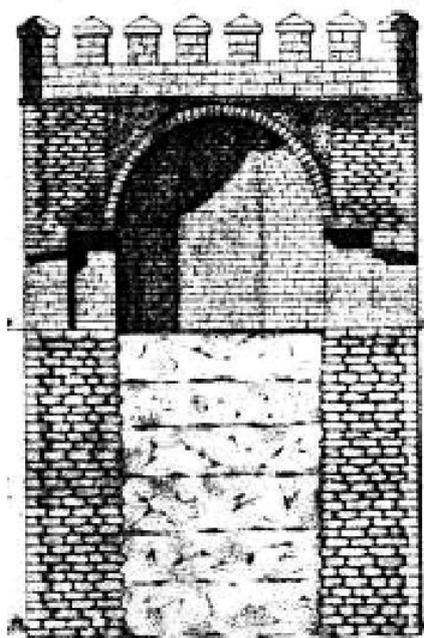
Sección transversal de la torre Escuela, dibujada por Casanova en 1899. Falta la planta alta ya que su idea era no reconstruirla porque no quedaban restos que le sirvieran de guía para hacerlo.

Dejemos que sea el propio arquitecto quien nos exponga su plan: “El torreón destinado a escucha o vigía, no habiendo indicio alguno de que haya sido cubierto, creo procede tan sólo reconstruir su coronación en terraza cercada de merlatura y reponer los peldaños de la escalera, que da acceso a dicha coronación desde la muralla y de la cual sólo subsiste el forjado”.⁸⁵ En lo que a la escalera se refiere, las señales de hueco encontrado entre las trazas del antepecho permitieron con facilidad encontrar su lugar original. Era la torre más sencilla del conjunto y así la mantuvo.

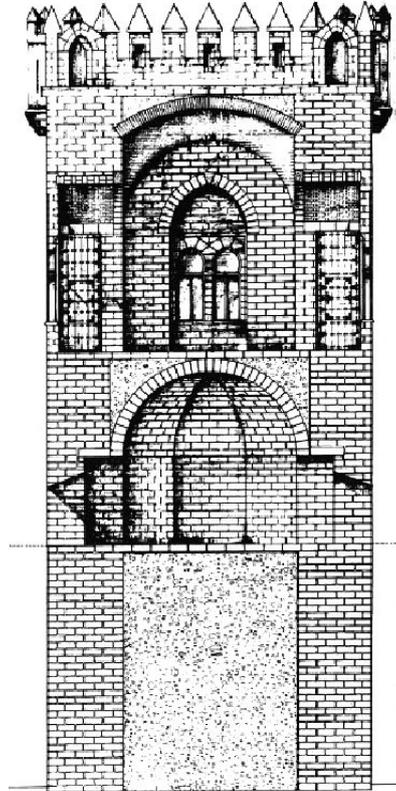
Sección transversal de la torre Escuela, dibujada por Antonio Illanes del Río sobre planos de Pablo Gutiérrez Moreno. Son evidentes los grandes cambios (la construcción de la planta alta) sobre la idea original de Casanova, que ya había fallecido

84. Entre los elementos que Pablo Gutiérrez Moreno introdujo en la torre Escuela se encuentran un reloj de sol, una veleta, el suelo de losas de piedra blanca de 1 m²., el escudo del condado de Torralva, los grandes ventanales ajimezados y sus enormes cierres neomudéjares, etc. Nada de esto estaba en el proyecto de Casanova.

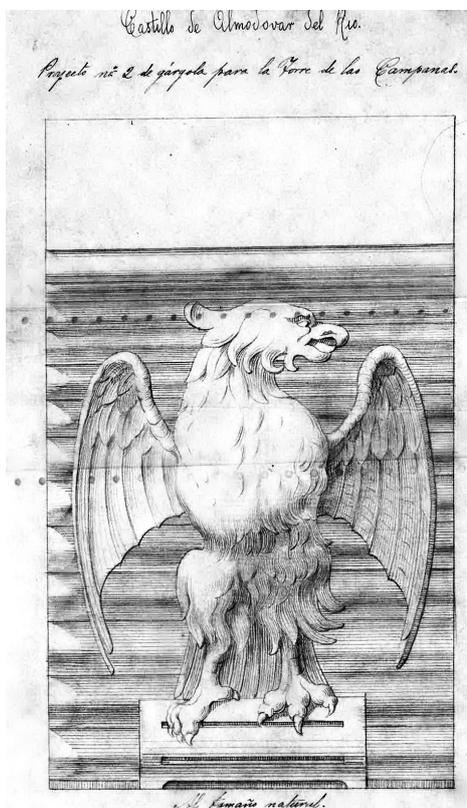
Uno de los proyectos de Casanova para la gárgola de la torre de las Campanas, firmado en 1899. Este es el proyecto n.º 2 de los que realizó, que fue el elegido. La gárgola original se encontraba tan deteriorada que hubo que sustituirla.

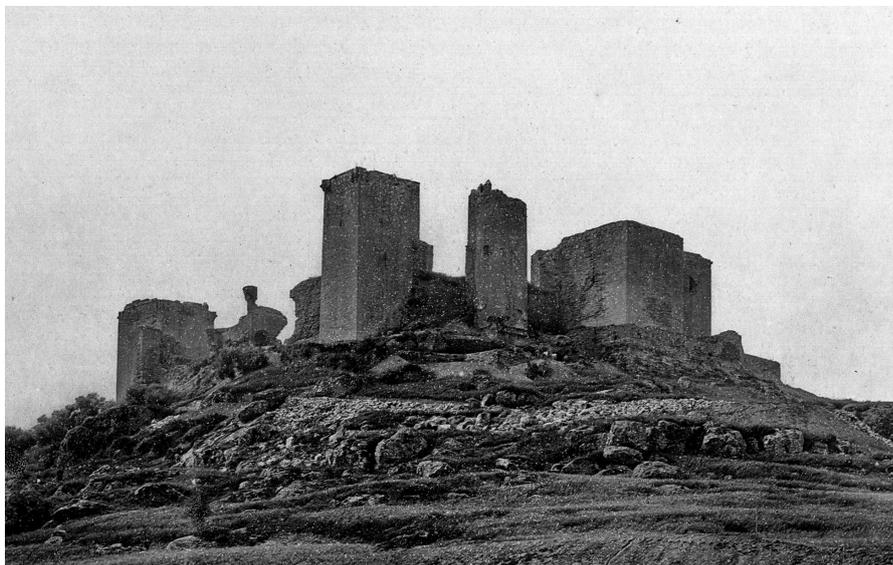
Vista desde el nor-noroeste en 1902. Pueden observarse con claridad la falta de la planta alta de la torre Escuela (cubo macizo de la derecha) y el mal estado de conservación del antemuro en ese flanco.

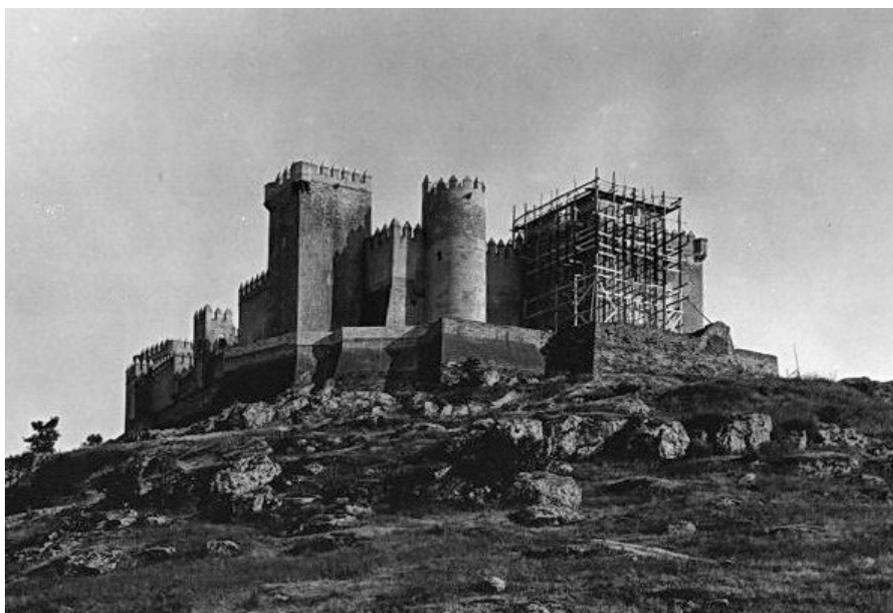
Vista desde el nor-noroeste en 1916. El castillo se ve como lo dejó Casanova a su muerte y los andamios que rodean la torre Escuela son para la obra dirigida por Gutiérrez Moreno. Las torres y la primera línea de murallas las había terminado Casanova en 1914.

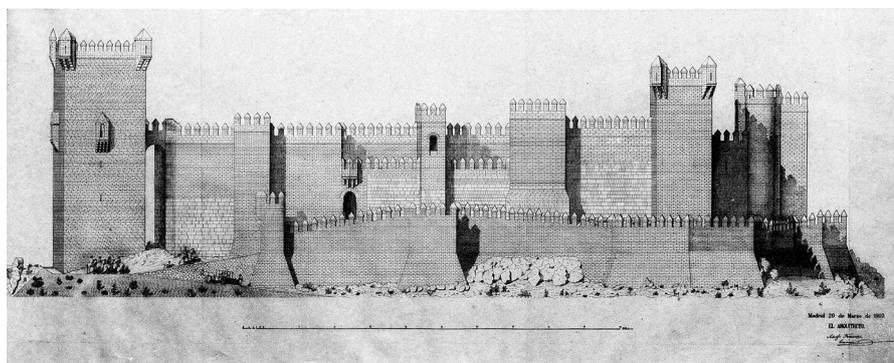
CASTILLO DE ALMODÓVAR DEL RÍO
Proyecto de restauración, Vista general

Alzado de Casanova del frente nordeste, firmado el 20 de marzo de 1903. Representa cómo quedaría el castillo cuando estuviera restaurado según su idea original. El único cambio que sufrió este frente fue el recrecimiento de la torre Pequeña y parte del antemuro en el sector este. Según los primeros reconocimientos de la fortaleza realizados a finales del siglo XIX, exceptuando la torre Pequeña (en el extremo izquierdo del alzado) todos los restos conservados indicaban que el castillo medieval era así. Casanova no se permitió ningún cambio sobre las trazas originales de la fortaleza, excepto algunos detalles secundarios de poca importancia. Respetó todas las épocas de construcción y los edificios levantados en cada periodo.

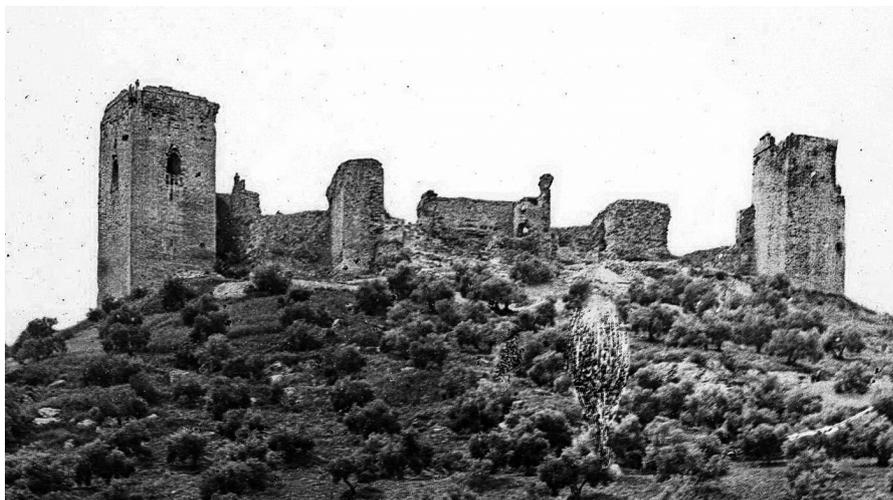
Frente nordeste del castillo en 1902. El castillo estaba en estado de ruina progresiva cuando se hizo esta fotografía pero, parte de las torres y lienzos de muralla, se conservaban mejor de lo que aparenta esta imagen. La falta de los elementos defensivos verticales: almenas y matacanes, le dan un aspecto más arruinado de lo que estaba.

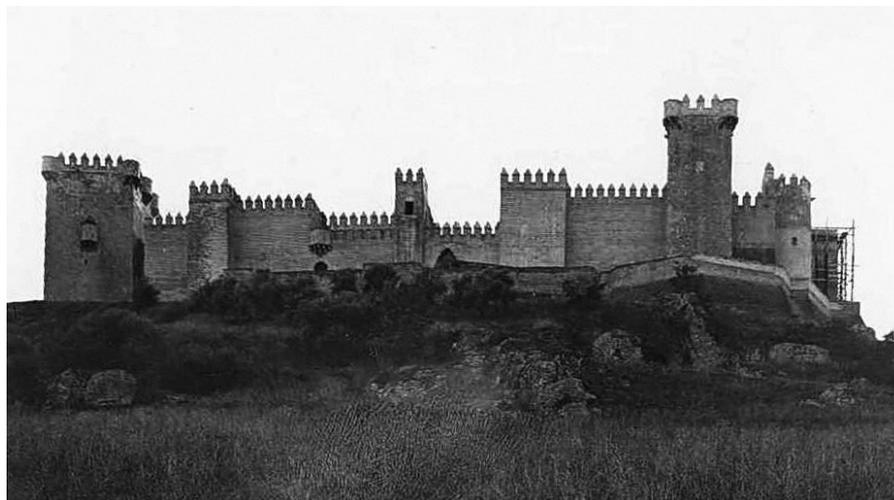
Frente nordeste del castillo en 1916. Se pueden ver las torres completamente restauradas. En este flanco, en el antemuro quedaba una gran labor todavía. De ella se encargarían los arquitectos que continuaron el trabajo de Casanova: Pablo Gutiérrez Moreno y Antonio Illanes del Río.
