DATOS ARQUEOLÓGICOS INÉDITOS EN LA SINAGOGA DE
CÓRDOBA Y SU ENTORNO

UNPUBLISHED ARCHAEOLOGICAL DATA IN THE SYNAGOGUE OF
CORDOBA AND ITS SURROUNDING

SANTIAGO RODERO PÉREZ¹
Universidad de Córdoba

MAUDILIO MORENO ALMENARA²
Arqueólogo

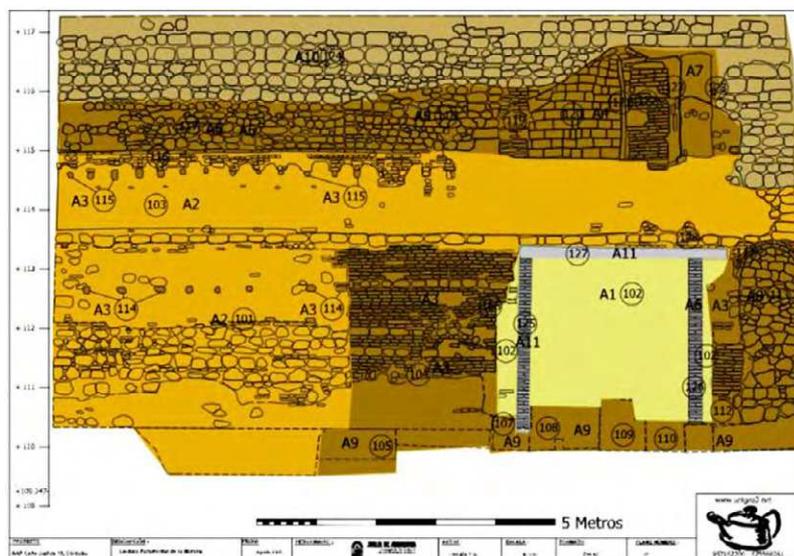
Fig. 2. Resultados de la documentación de la muralla recayente a la calle Judíos nº 18.⁶

En este año se hizo la primera intervención en el solar,⁴ que obviamente debía atender las actuaciones más urgentes. Especialmente destacable en esta intervención fue la documentación de la muralla omeya conservada al fondo del solar. El lienzo presenta reparaciones derivadas de la intensa restauración que Rebollo realizó en todo este sector suroeste de la muralla (Fig. 2) a mediados⁵ del pasado siglo y las producidas por las afecciones interiores generadas al adosar espacios domésticos. Producto de ello, el lienzo por el interior mantenía en parte algunos adosamientos de arcos de ladrillo embutidos que, con la demolición previa a la adquisición, habrían arrastrado o debilitado parte de la masa de tapial, por lo que fue necesario recalzarla de forma provisional para darle solidez y evitar un posible desplome.

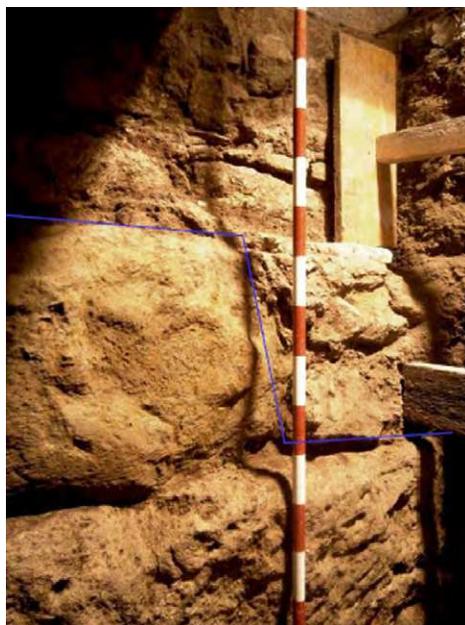
Fig. 3. Sondeo al interior de la Sinagoga donde apareció un potente muro de sillería, de módulo y aparejo netamente romano, sobre el que apoya el lateral occidental del edificio judío. Con línea azul hemos separado la cimentación medieval (que queda en el nivel superior) y el muro romano de sillería en el nivel inferior. La diferencia de técnica edilicia es evidente. (Imagen propia de los autores).

Como cuestión excepcional se realizó un único sondeo en el santuario aprovechando que el monumento permaneció cerrado unos meses para permitir labores de restauración y conservación. A nivel de resultados, lo más relevante de dicho sondeo fue la aparición de un potente muro de sillería, de módulo y aparejo

netamente romano, sobre el que apoya el lateral occidental del edificio judío. El muro estaba conservado en alzado (Fig. 3) si tenemos en cuenta la cota a la que se encuentra un mosaico conservado *in situ* en el número 16 de la misma calle, aun cuando no mostraba resto alguno de haber tenido algún tipo de revestimiento. La presencia de este potente muro sobre el que apoya el santuario y que dudábamos por sus características perteneciesen a una casa romana, nos llevó a plantearnos si no pudiera ser que hubiéramos detectado la muralla altoimperial romana, analizando a partir de ese momento otros detalles del entorno⁷ que nos permitiesen construir alguna hipótesis al respecto.

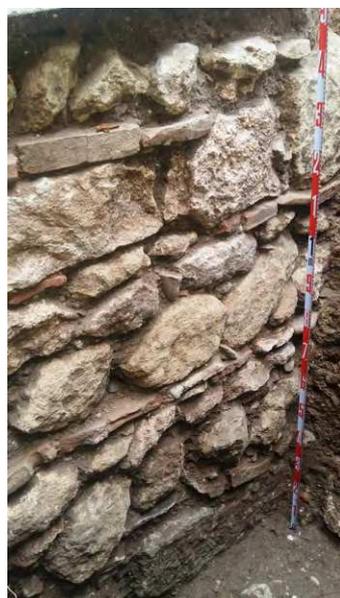
Fig. 4. Forro tardoantiguo sobre muralla romana a -3,80 bajo rasante actual. (Imagen propia de los autores).

Se ha venido proponiendo que la ampliación de la muralla romana en época imperial debió ser formalmente muy similar al recinto amurallado republicano, sin embargo, el contexto histórico de ambos periodos es muy distinto. Hasta el reinado de Augusto los episodios bélicos fueron recurrentes, con picos muy altos para el caso de Córdoba en época cesariana. Sin embargo, a partir de Augusto estas guerras brillan por su ausencia en Córdoba. La función estrictamente poliorcética que tuvo la muralla republicana, por tanto, no debería extrapolarse a la muralla imperial, cuando la Paz Augusta vaticinaba una tranquilidad que se extendió en la Bética a lo largo de más de doscientos años. Cabe pues que esta ampliación de la muralla hacia el río tuviese otras características formales, fuese menos compleja, lo que sin duda habría abreviado su construcción. Tan sólo en la parte del río (costado Sur), no tanto por cuestiones defensivas como por el peligro evidente de las crecidas del río, podrían haber recomendado un mayor refuerzo de la muralla en este sector (Fig.4)

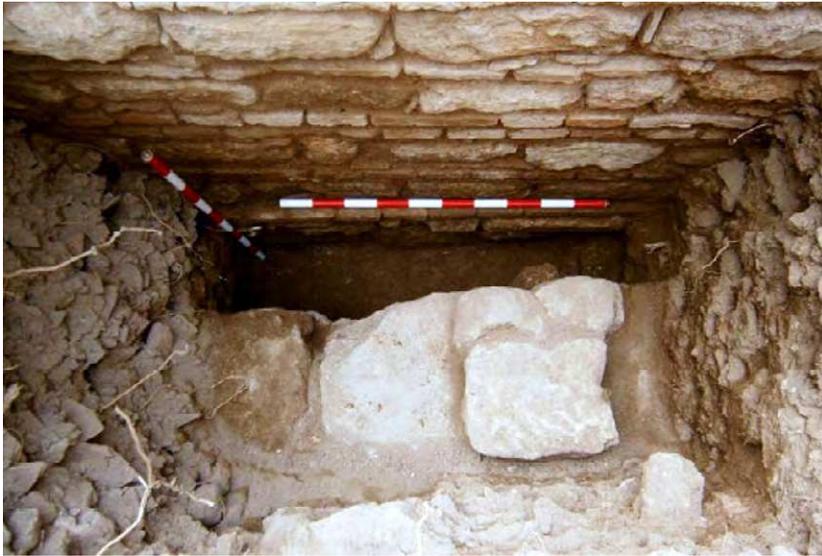
Fig. 5. Sondeo 3 de 2014 muro que separa la crujía norte del patio que adquiere un desarrollo inusual en la cimentación. Se advierte un sobredimensionado de la cimentación con una técnica mixta de sillarejo y ladrillo que parece indicar la presencia de unos potentes rellenos. (Imagen propia de los autores).

Nosotros lo excavamos por su cara interna, apreciándose la misma fábrica (Fig. 5) (alternancia de tongadas de ladrillo y mampostería) de cronología compatible con la sinagoga, aunque en este caso los estratos asociados no estaban contaminados por reformas posteriores. Lo primero que nos sorprendió es que se construyó al aire, es decir, se preparó primero la cimentación y con posterioridad se rellenó. Este hecho parece indicar la presencia, previa a la casa judía, de un desnivel de cierta importancia en sentido Este-Oeste. No existe zanja de cimentación por lo que todos los estratos se entregaban al muro. Este hecho parece abundar en la hipótesis anteriormente apuntada (*vid. supra*) respecto a la realineación de la muralla y la necesidad de sobredimensionar los cimientos hasta alcanzar una base firme, dado que entre una y otra existiría ya cierto desnivel.

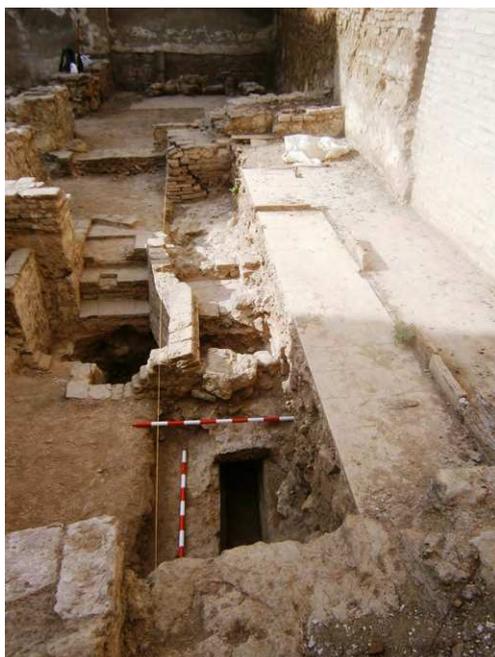
Fig. 6. Ramal de acueducto bajomedieval cubierto con lajas de calcarenita impermeabilizadas con una fuerte capa de mortero de cal mezclada con ripio. (Imagen propia de los autores).

Por último, en este sucinto resumen de la intervención de 2014 cabe destacar también la detección de un ramal de acueducto (Fig. 6) que discurre por el antiguo adarve de la muralla, en dirección Norte-Sur, que parece provenir de la Puerta de Almodóvar. En esta intervención no pudo fecharse con precisión, aunque tanto por similitudes con otros ramales detectados en Córdoba como por sus relaciones estratigráficas con otros elementos mejor datados podría encuadrarse en época bajomedieval cristiana, aunque sin descartar un origen incluso islámico.

Esta conducción procede de la Puerta de Almodóvar, lugar por el que entraba en la ciudad un acueducto cuyo origen debe encontrarse en el ramal construido a partir del documentado en la Estación de Autobuses (*Aqva Domitiana*). Dicho ramal fue habilitado por *Alhakem* II para surtir de agua a la Mezquita Mayor, denominándose este acueducto históricamente como Aguas de la Fábrica de la Catedral¹² El tramo omeya entraba por la Puerta de Almodóvar al recinto amurallado, discurriendo por su interior hasta alcanzar la Mezquita-Catedral. Podríamos estar en este caso ante una derivación de este acueducto, que desde la Puerta de Almodóvar se dirigiría hacia el sur por el adarve de la muralla medieval. Desconocemos su destino final, aun cuando cabe suponer que pudo ser la propia sinagoga, pues no fue localizado en la Plaza de Maimónides 3-5. En este sentido, su mantenimiento a lo largo del tiempo habría que vincularlo a la instalación en este lugar del Hospital de Hidrófobos y en otros usos posteriores que desconocemos. Actualmente se encuentra seco y las últimas reparaciones deben ser de época moderna (siglo XVII), a tenor de los materiales de la recuperados sobre el estrato que colmata la cubierta. Entre ellos destaca la presencia de saleros con vedrío blanco y cerámica de alcarracería, que aparecen igualmente en un vertedero localizado en la calle Capitulares, bajo la Sala Capitular del antiguo Ayuntamiento¹³ que pudo fecharse a comienzos del siglo XVII. En precario, debió seguir suministrando agua hasta el siglo XIX, pero ya sin un mantenimiento continuo.

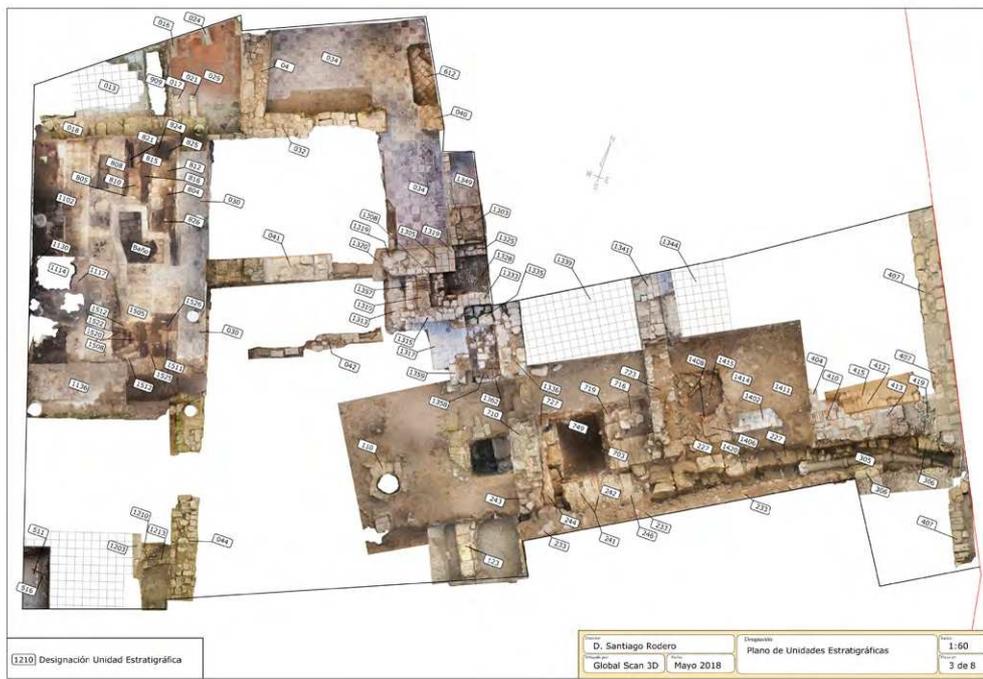
Fig. 7. Plano general con las estructuras documentadas en la intervención de 2018. (Imagen propia de los autores).

4. LA ACTIVIDAD ARQUEOLÓGICA DE 2018 (FIG. 7).

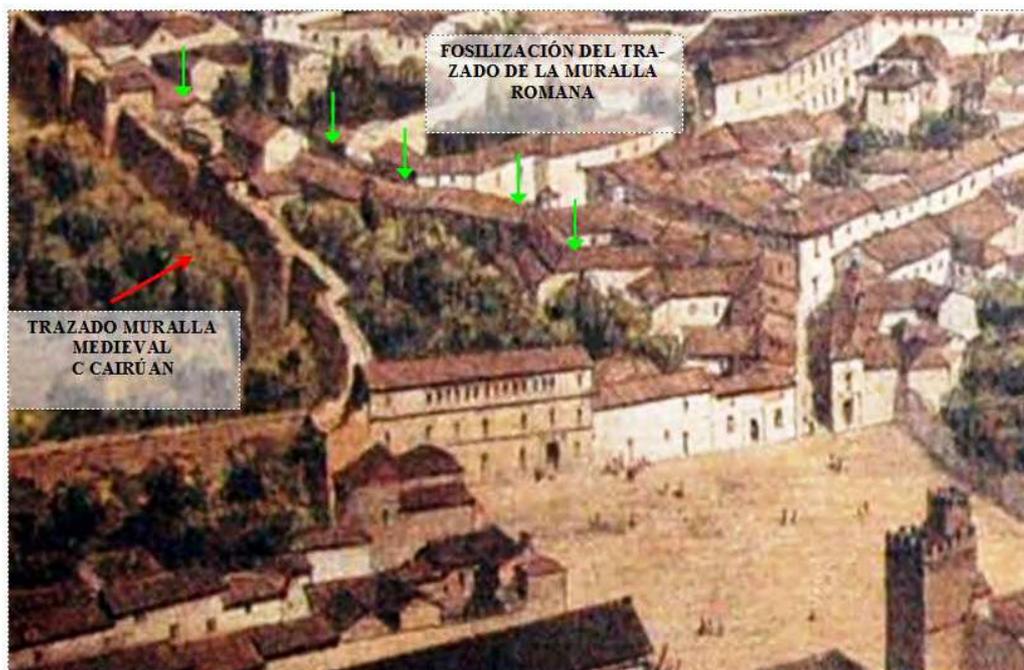
Fig. 8. Hipótesis de trazado de la muralla romana sobre dibujo de Guesdon de 1853. (Imagen propia de los autores sobre dibujo del Guesdon).

No obstante, en el dibujo de Guesdon (Fig. 8) se observa como el espacio ocupado por el actual solar del Garaje Alcázar estaba siendo usado como huerta o jardín sin presencia de casas o inmuebles en su interior, algo que parece contradecir la idea de una pervivencia urbanística desde época romana hasta las inmediaciones de la actual muralla.

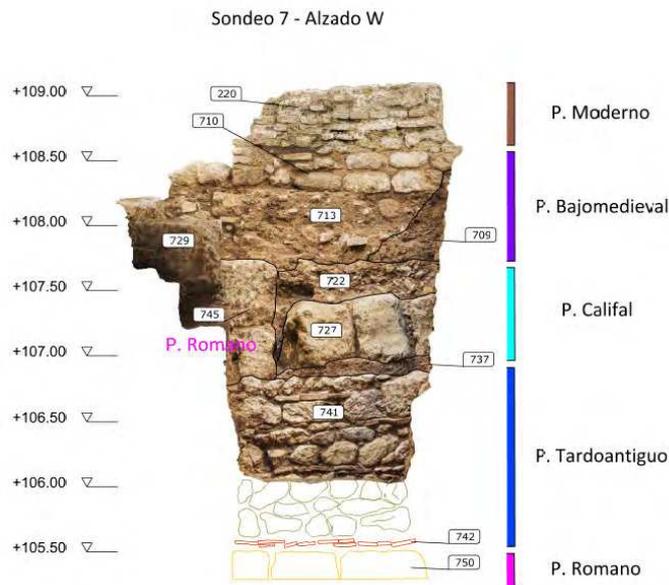
Fig. 9. Alzado oeste del sondeo 7. Fases documentadas en la muralla romana. (Imagen propia de los autores).

La transición entre el momento altoimperial y la tardoantigüedad viene representada por la presencia de un considerable paramento adosado a la cara interna de la muralla que muestra una reparación de la original romana. Esto viene a significar que se encontraba en alzado y uso durante este momento convulso de la historia cordobesa.

Esta actuación de *refectio* (Fig. 9) o consolidación sobre el tramo de muralla localizado debemos contextualizarlo dentro de la multiciplidad de actuaciones que se realizaron en el siglo V en el recinto amurallado de Córdoba: Puerta del Puente¹⁶, plaza porticada del Ayuntamiento¹⁷ o en el Patio de Mujeres del Alcá-

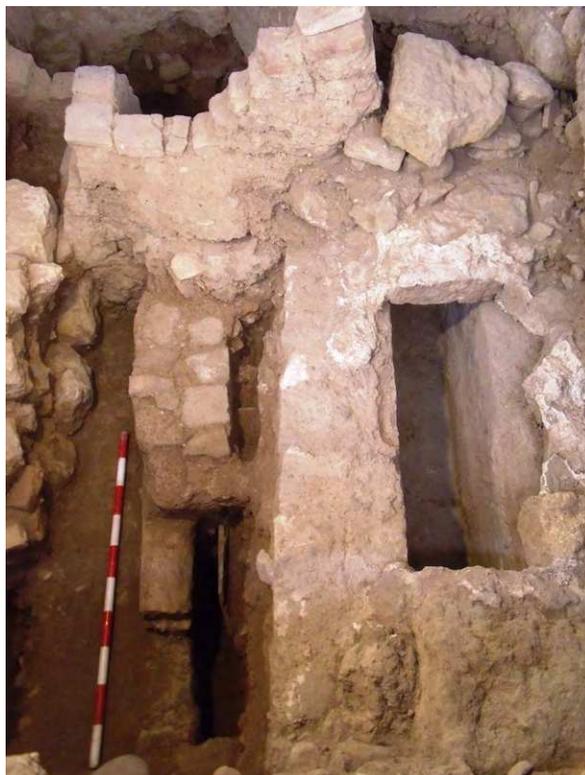
Fig. 10. Imagen cenital de las conducciones hidráulicas localizadas en el sondeo 14. (Imagen propia de los autores).

En pleno periodo califal una vez elevada la muralla de Cairuán, nos encontramos al interior de la misma con la presencia de un *qanat* (Fig. 10) que discurre paralelo a la cara interna de la misma con dirección norte-sur por su adarve, y atraviesa completamente este inmueble. Esta canalización cuyo *specus* está realizado en mortero hidráulico muy cementado, del que se conserva solo la base, podría ser un tramo del acueducto que se localizó en la estación de autobuses con origen en el *Aqva Domitiana Augusta*²¹ y que fue habilitado por *Alhakem II* para surtir de agua a la Mezquita Mayor conocido como Aguas de la Fábrica de la Catedral; pero también podría ser un tramo al interior de la muralla de las Aguas de la Huerta del Rey.²² Con independencia de su asignación este *qanat* tomaría aguas de la Alcubilla de la Puerta de Almodóvar y desaguaría aguas abajo en el Arca de la Casa de la Pavas o bien en el Alcázar.

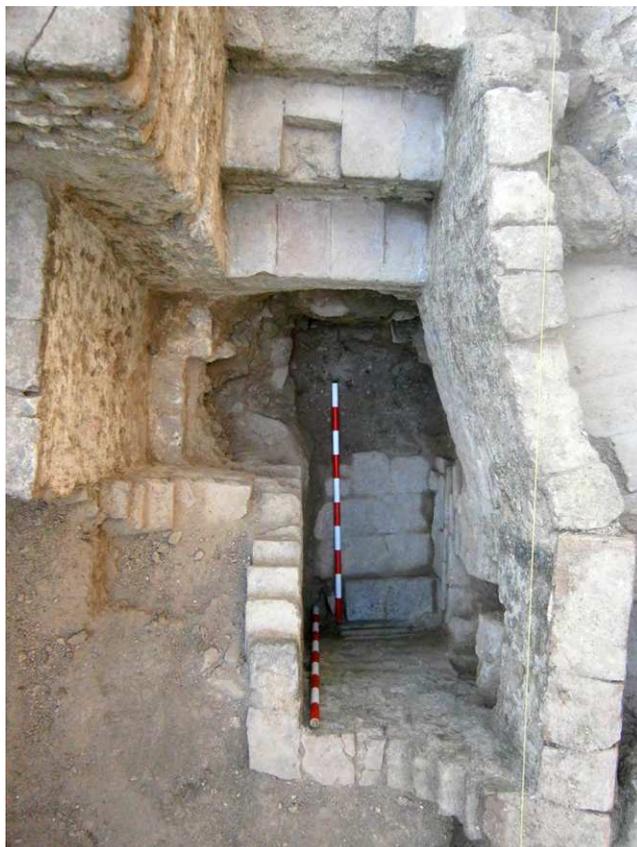
Fig. 11. Baño doméstico coetáneo a la Sinagoga ocupando el adarve. (Imagen propia de los autores).

3,50/4 m. de anchura. Sin embargo, ya en época bajomedieval, justo con la instalación de la sinagoga, este espacio quedaría parcialmente ocupado (Fig. 11), como ya demostró la intervención de 2014, siendo importante para el tránsito en la sinagoga y su entorno la presencia de un portillo posterior, cuyo origen cabría situar en estos momentos y que podría haber servido de comunicación con el cementerio²⁷ judío que debió instalarse extramuros.

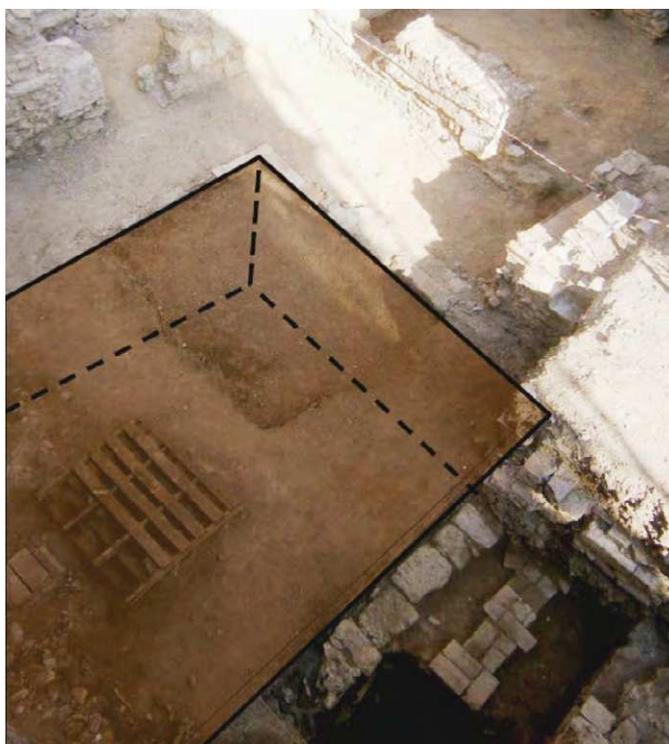
Fig. 12. Sondeo 4. Vista general del patio con la hipotética configuración rehundida de la zona central en virtud del gran desarrollo en altura de los andenes tal y como se comprobó en el año 2009. (Imagen propia de los autores).

Respecto de la forma original del patio, compuesto por dos crujías enfrentadas, en las diversas intervenciones se constató la presencia de unos muros que configuraban andenes y que permitían aventurar la estructura de patio, con una parte central más rehundida donde posiblemente se dispuso alguna fuente oaljibe, que recibiría las aguas de la canalización de atanores que amortizaban el *qanat* califal. En este patio se documentó un pozo, cuyo origen podría ser de cronología islámica si bien se reutilizó como estructura hidráulica posterior cuando el presunto patio rehundido fue nivelado hasta los andenes perimetrales (Fig 12).

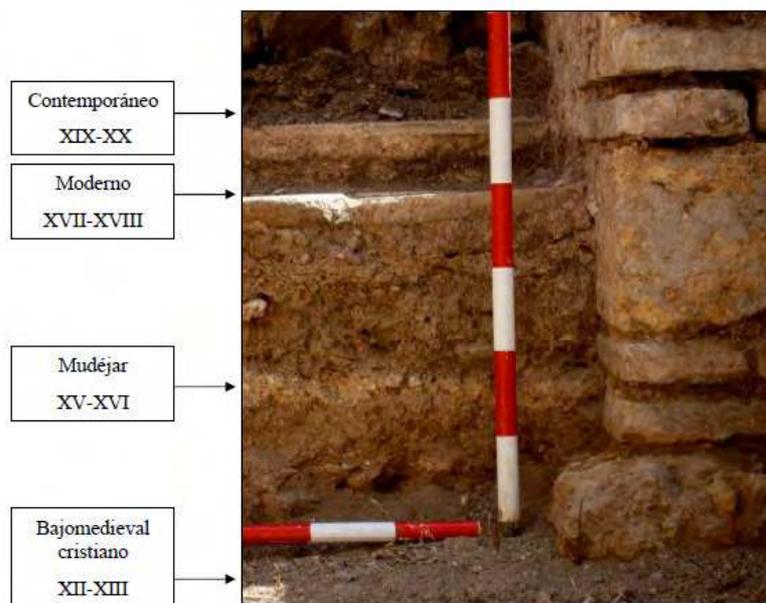
Fig. 13. Sección donde se puede apreciar la ocupación diacrónica desde época bajomedieval de una estancia de la casa de la calle Judíos 18. (Imagen propia de los autores).

La evolución del espacio en torno a la Sinagoga en época moderna, refleja el tránsito entre la ocupación judía de la propia Judería y su posterior integración dentro de la collación cristiana de San Bartolomé. Es en este periodo cuando se ocupa totalmente el adarve de la muralla por estructuras domésticas una vez perdida gran parte de la funcionalidad defensiva de la cerca medieval. Prueba de ello es la presencia de cuerpos de escalera que remontaría la planta baja de la fase anterior hacia una superior realizada de obra.
