TÉCNICAS CONSTRUCTIVAS EN LA VILLA ROMANA DE EL RUEDO (ALMEDINILLA, CÓRDOBA) (1)

José Ramón CARRILLO DIAZ-PINES
Área de Arqueología. Universidad de Córdoba

2, Técnicas constructivas en la villa de El Ruedo (*)

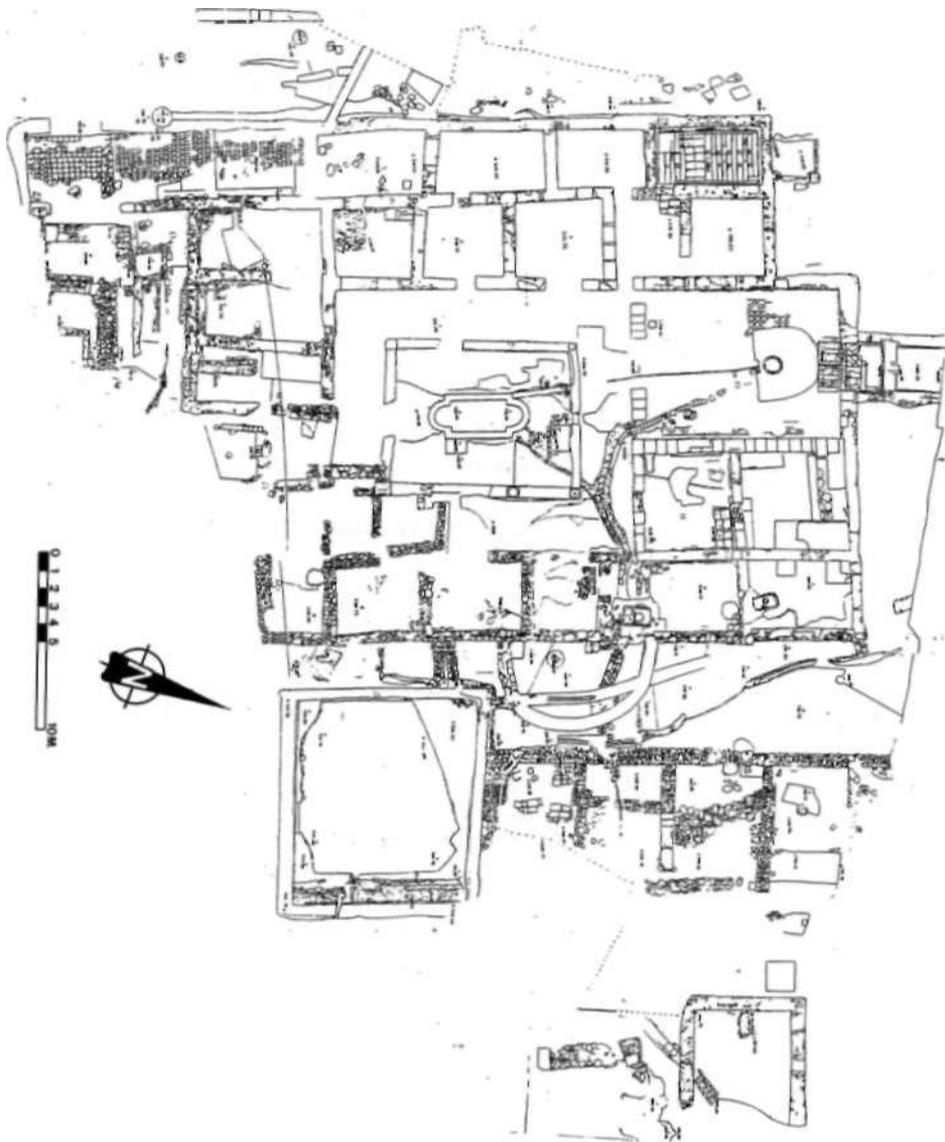
Fig. 1: Planta de la villa de El Ruedo.

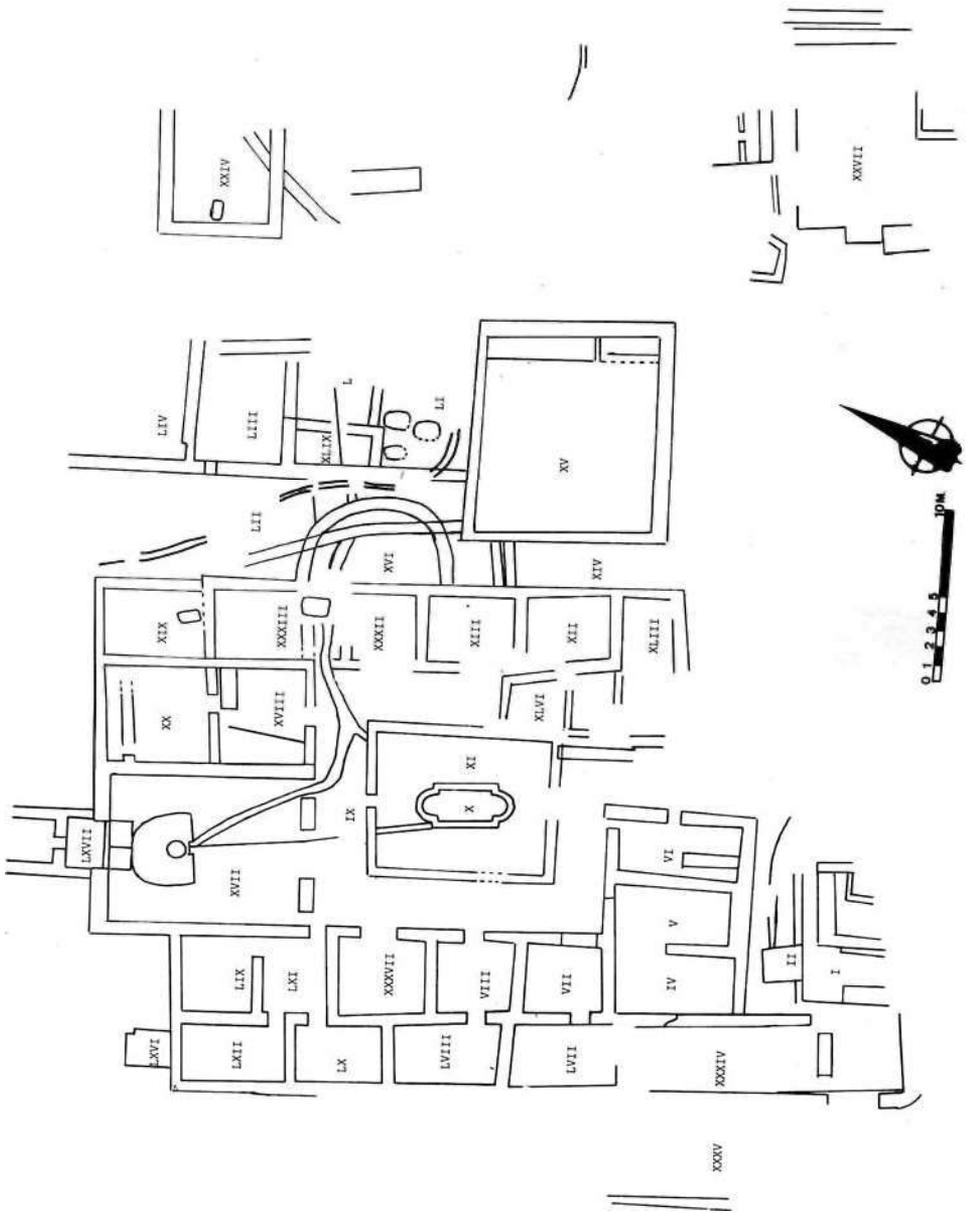
Fig. 1 bis: Denominación de los espacios en la villa de El Ruedo.

(*) La denominación de los espacios está recogida en la Fig. 1 bis.

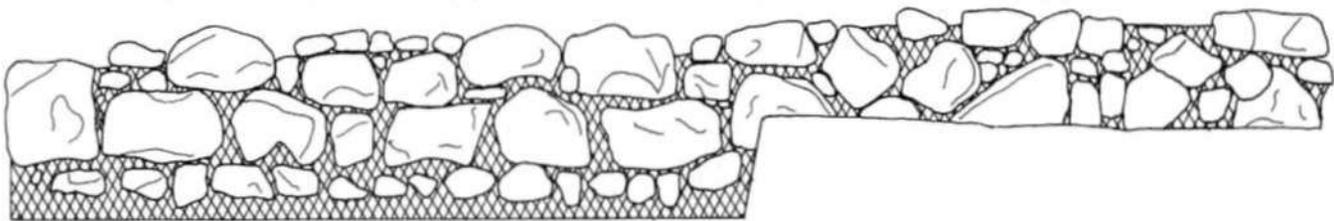
Fig. 2: Espacio LII. Muro oeste. (Primera Fase).

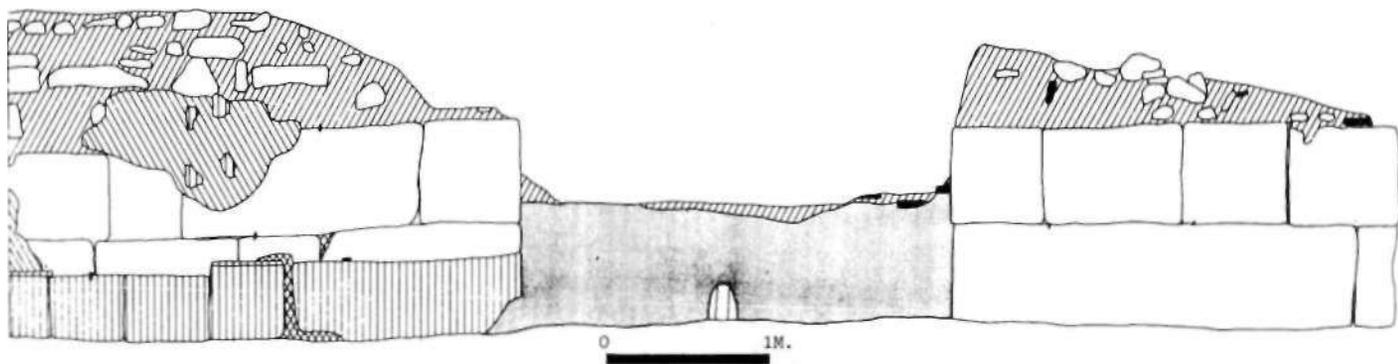
Fig. 3: Espacio XVII. Muro norte. (Segunda y Tercera Fases).

Durante esta Segunda Fase el espacto XVII tenía sus paredes decoradas con un revestimiento de losas marmóreas del que se conserva -en el muro oeste y en la mitad del muro norte más cercana a aquel- el zócalo, de unos 40 cm. de altura, y las piezas dispuestas horizontal mente que lo delimitaban (Fig. 3). En el resto de los paramentos las losas se han perdido, pero queda la huella del sistema empleado para su sujeción según un esquema idéntico al que se observa en la villa italiana de La Befá (DOBBINS, 1983,37-39). Por un lado, en la separación entre la primera y segunda hilada de sillares y a diferentes alturas en el resto del alzado, existen unos orificios que contienen un fragmento de mármol y una cuña de hierro introducido perpendicularmente al muro. En otras zonas existen, embutidos en una argamasa de cal, fragmentos irregulares de mármol, algunos de los cuales se observa cómo están colocados detrás de las losas todavía "in situ". El sistema empleado, según Dobbins (DOBBINS, Ibid. Vid. también ADAM, 1984,247), era el siguiente:

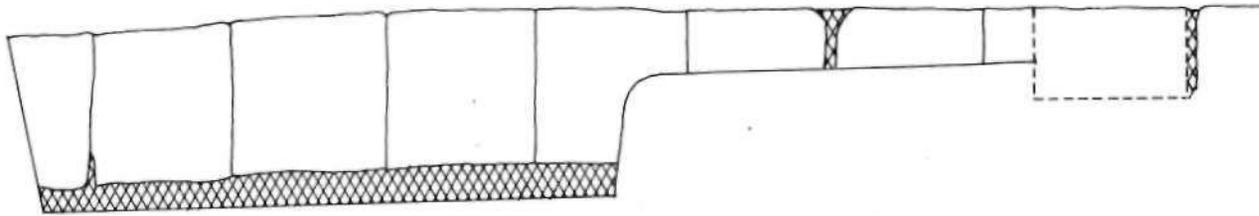
Fig. 4; Espacio XX. Muro oeste. (Segunda Fase).

Así, espacio XX comparte con el XVII un muro con zócalo de sillares (Fig. 4) mientras que su muro norte está realizado a base de manipostería en la que se advierten una serie de huellas horizontales que presentan la apariencia de "derrames" de la argamasa. No creemos que sean la impronta de algún sistema de encofrado sino que reflejan las diferentes capas de obra dispuestas en sentido horizontal como parecen indicar los muros de otros espacios (por ejemplo, el XXXVII), que comentaremos más adelante. El muro oriental es

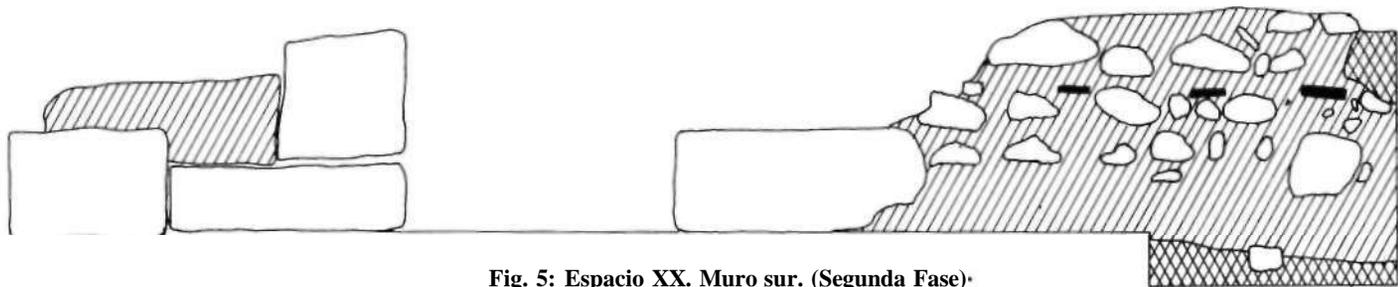
Fig. 5: Espacio XX. Muro sur. (Segunda Fase)

también de manipostería aunque en la unión con el espacio XVIII se recurrió a un sillar. El paramento que lo separa de este último está hecho con un zócalo de sillares, que forman además la jamba de la entrada, y un alzado de mampostena que parece finalizar antes de conectar con el muro ya mencionado (Fig. 5), lo que redonda en la opinión de que su alzado era diferente del que se disponía en el resto de los paramentos.

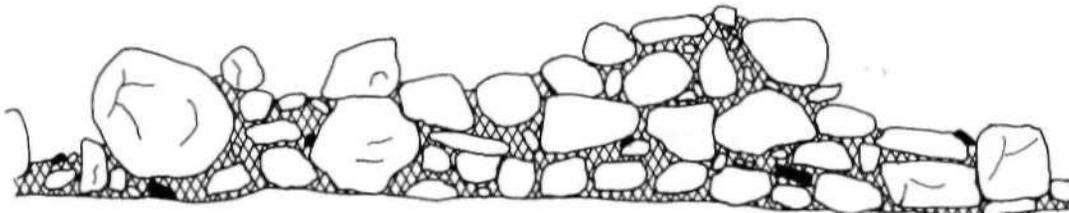
Fig. 6. Espacio I. Muro interior. (Cuarta Fase).

2. En varias zonas de la villa (espacios XXXIV, I, VI y esquina sureste del peristilo), directamente sobre los pavimentos o a nivel de los mismos, se levantaron una serie de muros de poca calidad realizados generalmente con piedras de irregular tamaño, con poca o ninguna argamasa (Fig. 6), y con algunos elementos cerámicos. En algún caso se observa la presencia de sillares reutilizados. Destacan los muros detectados en el interior del espacio I puesto que el espacio que delimitan es muy estrecho, prácticamente inservible, por lo que no entendemos el porqué de la transformación.

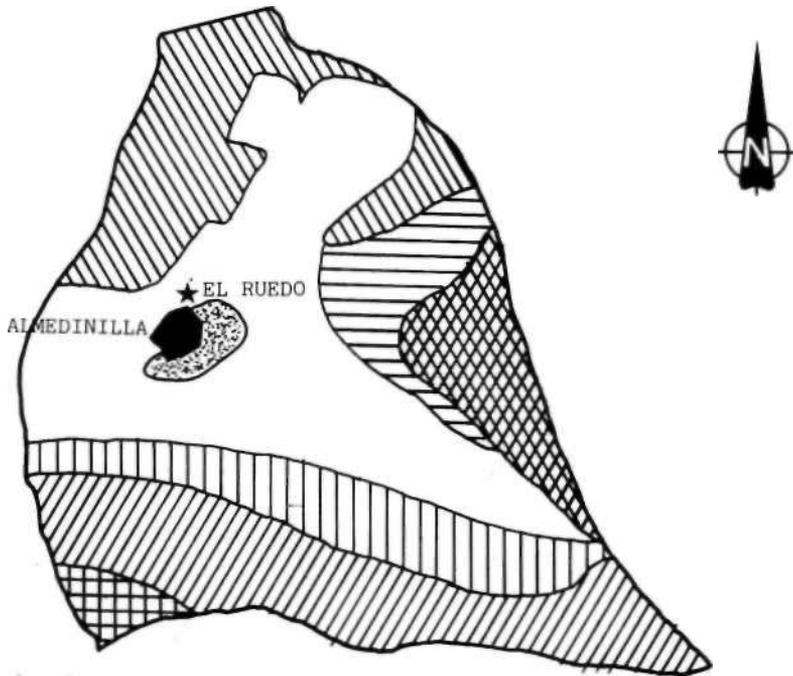
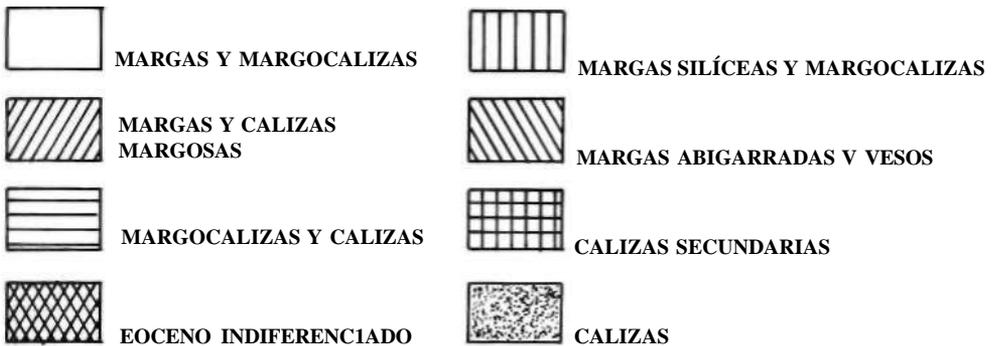
Fig. 7; Litología del término Municipal de Almedinilla. (Según M. Torres en base a los datos tomados de ORTEGA ALBA, 1974). (Escala 1:100.000).

Esta cuestión nos lleva a comentar un último punto, la relación existente entre la geología y la litología y las técnicas constructivas empleadas en los asentamientos rurales. En un estudio realizado hace casi 30 años G.D.B. Jones señalaba la casi total coincidencia entre la geología del *Ager Capenas* y los materiales constructivos de los asentamientos rurales de la zona (JONES, 1963,137-139 y Fig. 13). Creemos que esta relación es decisiva a la hora de analizar las técnicas constructivas ya que son muchos los asentamientos donde se detecta la identidad entre las disponibilidades geológicas y la variedad de los materiales (vid. p.e. PUERTAS-SOLANO-RODRIGUEZ-MACHADO, 1986,65). Pensamos que éste es también el caso de la villa de El Ruedo ya que la geología y la litología de su entorno determinan un terreno de base fundamentalmente calizo en combinación con margas, ofreciendo una gran variedad litológica (Fig. 7) (Vid, ORTEGA ALBA, 1974,1, 32-35 y Gráfico 4).
