NUEVOS DATOS SOBRE EL REAL CONVENTO DE SAN PABLO DE
CÓRDOBA: LA DOTACIÓN DE AGUA Y ESTUDIO DE LA CIMENTACIÓN
DE SU IGLESIA

NEW DATA ON THE ROYAL CONVENT OF SAINT PAUL OF CORDOBA: THE WATER
SUPPLY AND STUDY OF THE FOUNDATIONS OF ITS CHURCH

RESUMEN

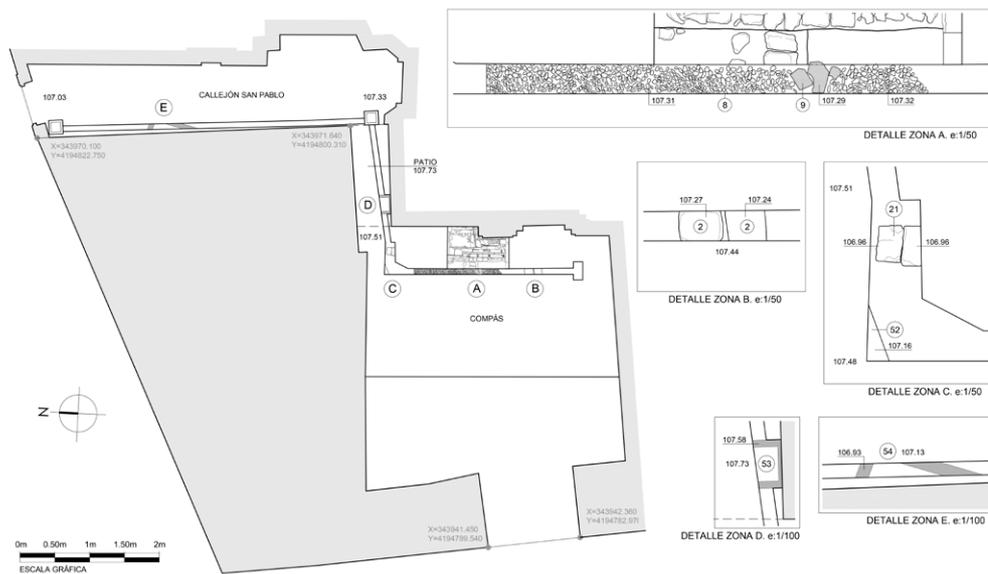
Fig. 2. Ubicación del sondeo arqueológico y de la red de saneamiento para la evacuación de aguas pluviales (Dibujo: Á. Aparicio Ledesma).

La actuación arqueológica ha consistido en la realización de un sondeo estratigráfico frente a la fachada principal del templo, para evaluar el estado de la cimentación en esta zona, y en la apertura de una zanja destinada a la instalación de una red de saneamiento para la recogida de aguas pluviales en el compás (Fig. 2)²¹. En las siguientes páginas, damos a conocer los resultados más importantes, los obtenidos en el sondeo estratigráfico, centrándonos en las estructuras objeto de este artículo, la cimentación del muro de fachada principal de la iglesia y la conducción de agua dulce que abasteció al convento.

²⁶ En el tramo de la zanja de saneamiento situado al sur del sondeo, se han localizado otras dos losas con orientación este-oeste (Fig. 2, Zona B).

³⁰ UE 9. Tienen 10-13 cm de grosor. En general suele tratarse de micríticas, «utilizadas comúnmente como «mármoles» (Barrios-Neira *et alii*, «Contribución al estudio litológico de los materiales empleados en monumentos de Córdoba de distintas épocas», *Arqueología de la arquitectura*, 2. 2003, p. 47). En el tramo de la zanja de saneamiento paralelo al sondeo, se confirmó la continuidad de estas piezas hacia el oeste, al menos, unos 0,40 m más (Figura 2, Zona A).

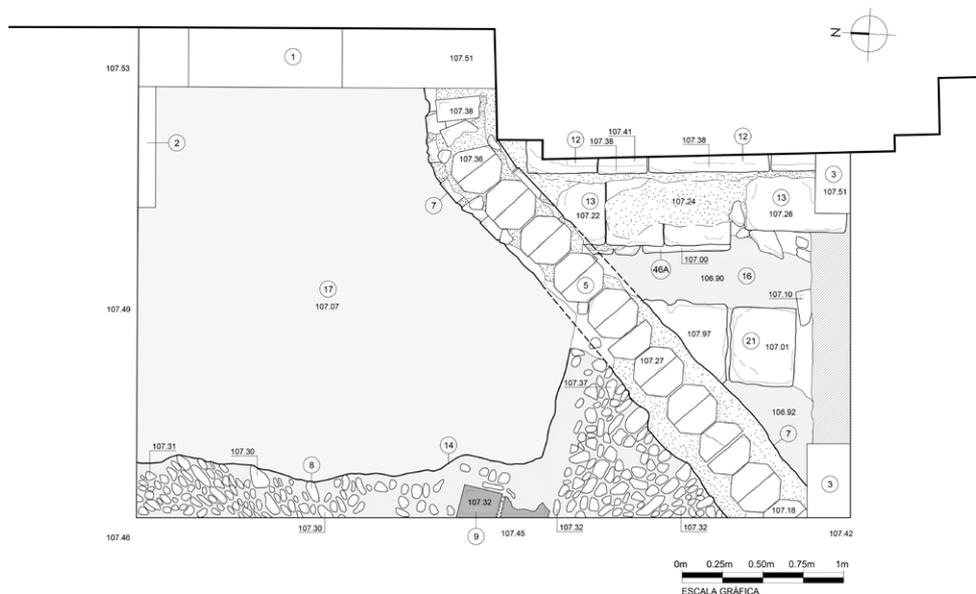
Fig. 3. Sondeo arqueológico. Planta I (Dibujo: Á. Aparicio Ledesma).

Se encuentra cubierto, en primer lugar, por tres tipos de pavimentos que presentan pendiente descendente de este a oeste, desde la fachada de la iglesia hacia el centro del compás (Fig. 3). El más reciente es de losas rectangulares de granito y se localiza en el lado este del sondeo, al norte de la portada de la iglesia²². Este pavimento aparece en los lados este y norte del compás y hay que ponerlo en relación con las obras de restauración del arco de entrada al compás y de la fachada occidental del templo de principios del año 2001²³.

Retirados los tres pavimentos, destaca en primer lugar la cubierta de una canalización de agua. Está realizada con ladrillos afrontados dos a dos que presentan cada uno cuatro tallas, ofreciendo la yuxtaposición de ambas una pieza ochavada²⁷ (Fig. 5. Fig. 3). Las paredes y el fondo de la canalización son de fábrica de ladrillo con mortero de cal y arena²⁸ (Figs. 4, 6 y 20, perfil 1). Esta estructura parte del perfil este del sondeo, del ángulo que forman el muro de fachada y la portada de la iglesia y, tras formar un pequeño recodo, continúa hacia el SO, orientación a la que se dirige la pendiente.

Al norte de la canalización, y desmontado en parte por ella, hallamos un pavimento de guijarros de tamaño mediano²⁹ (Fig. 5. Fig. 3) con el que hemos de relacionar unas piezas talladas en caliza muy compacta situadas junto al perfil oeste del sondeo³⁰. Este pavimento cubría el compás con anterioridad al enlosado de calcarenita, siendo el más antiguo documentado.

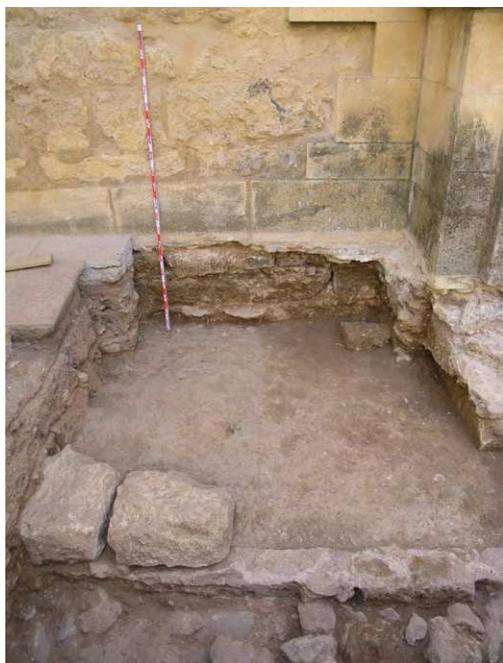
Fig. 7. Muro de fachada de la iglesia.

En sentido opuesto quedan visibles las sillerías inferiores de la portada y del muro de fachada principal de la iglesia (Figs. 7 y 8). En cuanto a la portada, se trata de una hilada de sillares de piedra calcarenita, (Fig. 21, alzados 2 y 3), de 0,25 m de altura y un mínimo de 0,40 m de anchura, de la que se han podido documentar cuatro de los sillares³¹ que destacan por presentar la base tallada con rebaje de 5 cm de ancho y 3 cm de alto (Fig. 8). Los sillares moldurados nos indican que estuvieron vistos en un momento anterior. Esta hilada conserva en la base restos de mortero de cal y arena en su unión con otra sobre la que se asienta y que corresponde a la cimentación de la portada.

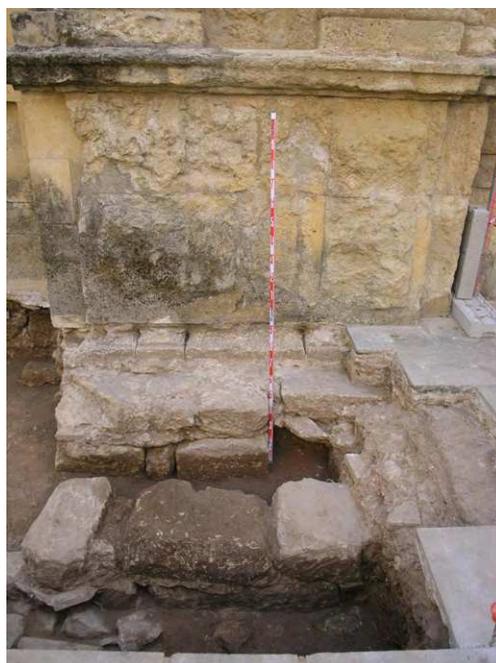
Fig. 8. Portada de la iglesia desde el oeste.

La cimentación consta de cinco hiladas de sillería. La primera, o superior, sobresale unos 0,44 m hacia el oeste³² (Figs. 8, 9 y 11) y entre ella y la siguiente media una capa de mortero con calzos de ladrillos que tienen la función de nivelar

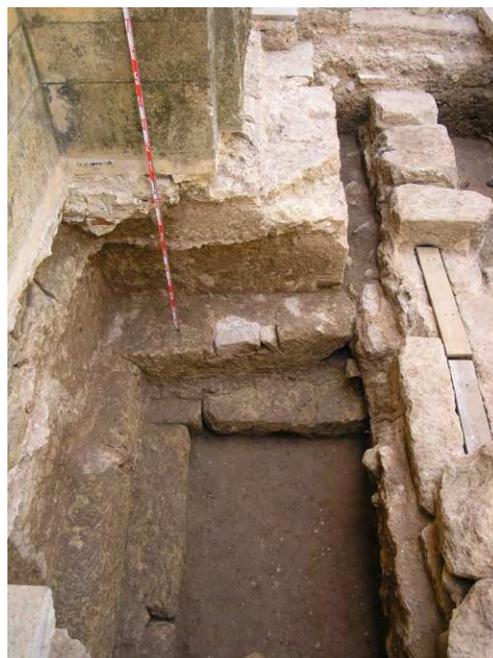
Fig. 10. Cimentación de la portada de la iglesia desde el norte.

los distintos grosores de los sillares que la conforman. La segunda está formada por grandes sillares de 0,44 m de altura media³³. Las juntas se rellenan con fragmentos de tejas y ripios cogidos con mortero de cal y arena. Esta hilada destaca por presentar cierta inclinación hacia el este (Figs. 10 y 11. Fig. 21, alzado 2).

A continuación, las dos hiladas siguientes forman dos banquetas (Figs. 10 y 13). La primera tiene 0,34 m de altura y sobresale, respecto a la hilada superior, unos 6 cm en el alzado oeste (Fig. 21, alzado 2). En el alzado norte sobresale 0,46 m en el extremo este y 0,30 m en el oeste, de forma que la banqueta, en este lado, se va cerrando progresivamente de este a oeste³⁴ (Fig. 16). Las juntas de los sillares se rellenan con fragmentos de tejas y ripios cogidos con mortero de cal y arena. Como hemos analizado para la hilada anterior, en esta primera banqueta también se aprecia cierta inclinación hacia el este (Fig. 21, alzado 2).

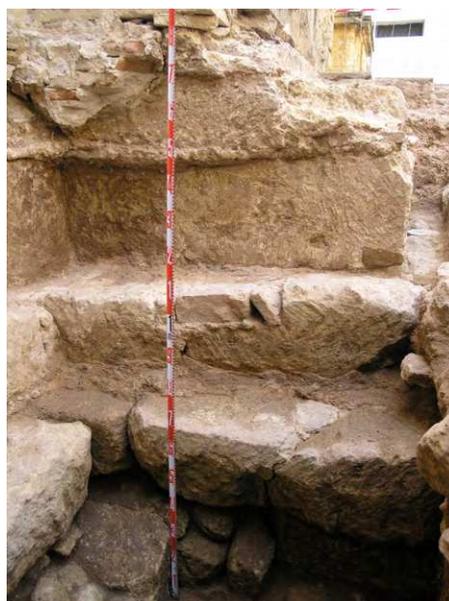
Fig. 13. Cimentación de la portada compuesta por cinco hiladas de sillería.

La segunda banqueta o inferior sobresale, respecto a la anterior y en el alzado norte, 0,20 m en el extremo este y 0,40 m en el extremo oeste (Fig. 13). Tiene 0,33 m de altura y su anchura media es de 0,40 m. Se diferencia de la superior en que no se va cerrando progresivamente de este a oeste³⁵ (Fig. 16). En cuanto al alzado oeste, no se ha podido documentar por la proximidad de una segunda canalización de agua aunque parece que la banqueta sobresale aquí 9 cm de anchura, como se ha comprobado en un pequeño sondeo practicado (Figs. 14 y 15). Las juntas se cogen con mortero de cal y arena. Por último, la quinta hilada, o inferior, está formada por una base de mampostería y un gran sillar, pudiéndose documentar solo el alzado norte³⁶ (Fig. 21, alzado 2).

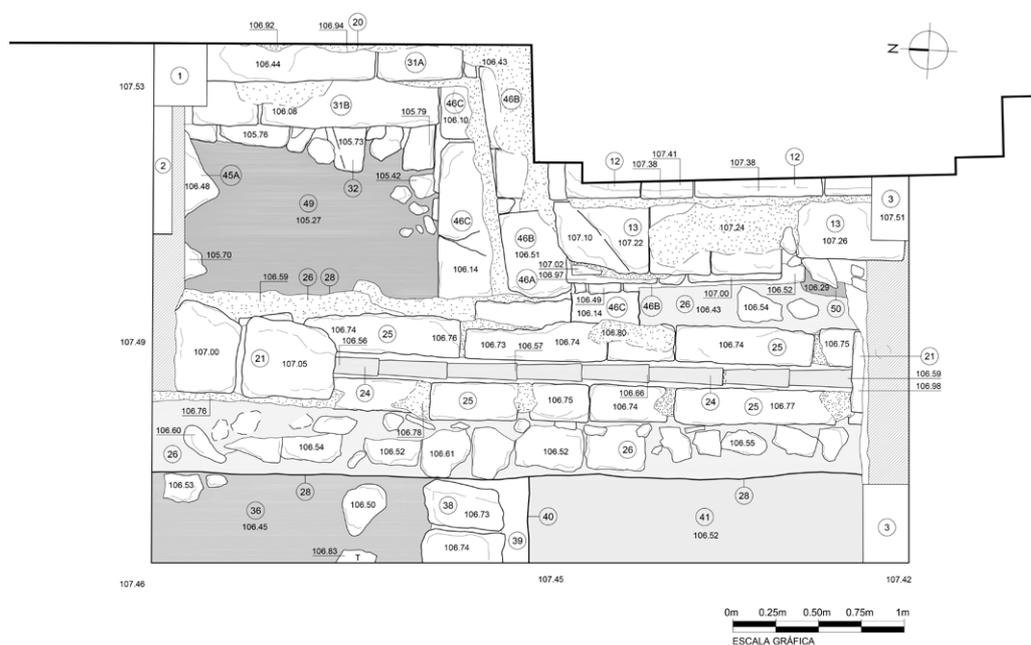
Fig. 16. Sondeo arqueológico. Planta VII (Dibujo: Á. Aparicio Ledesma).

21, alzado 1). A partir de aquí, la cimentación se ensancha progresivamente gracias a la superposición de dos banquetas (Fig. 16. Fig. 20, perfil 2). La primera sobresale 0,24 m de anchura y está levantada con una hilada de sillares de piedra calcarenita de 0,34 m de altura³⁹ (Figs. 17 a 19). La segunda sobresale de la anterior 0,29 m de anchura, y está construida con una hilada de sillares de 0,30 m de altura⁴⁰ (Figs. 17 a 19). Entre ambas banquetas media una capa de mortero de cal y arena.

Por último, la cimentación se completa con una última hilada que sobresale unos 0,25 m de la banqueta anterior (Fig. 18). Su aparejo es de mampostería con algunos elementos de sillería y tiene una altura total de 0,50 m⁴¹ (Fig. 16. Fig. 21, alzado 1).

³⁴ UE 46B. En su alzado norte se reconocen, de este a oeste, un sillar de 0,50 m de longitud y otro mayor de 0,80 m. El segundo mide 0,36 m de anchura y presenta un importante rebaje en la parte superior del extremo este que se rellena con un ripio, una piedra arenisca roja y un ladrillo, todo cogido con mortero de cal y arena (Fig. 13). Además, este sillar tiene tallado el lado oeste en bisel; por tanto, nos encontramos de nuevo con un sillar reutilizado. En cuanto al alzado oeste, después de este sillar reutilizado, de 0,36 m de anchura, queda una huella de 6 cm de anchura y, a continuación, dos sillares, uno de 0,20 m y el otro de 1,05 m. El último sobresale unos 13 cm. hacia el sur respecto a la hilada superior UE 46A (Fig. 16).

Finalizado el análisis pormenorizado de las cimentaciones de la portada y de la fachada principal de la iglesia, nos centramos ahora en la canalización de agua, en este caso de agua dulce, que recorre el sondeo de norte a sur. La estructura presenta cubierta de sillería de piedra calcarenita (Fig. 16. Fig. 20, perfil 2). Se han documentado seis sillares⁴², existiendo un expolio que ha afectado a 1,45 m de su longitud (Figs. 22 y 24). La cubierta apoya sobre las paredes de la canalización⁴³, mediando una capa de mortero de cal y arena, de unos 4 cm de grosor, y calzos de ladrillos (Fig. 16. Fig. 20, perfil 3). Están formadas por dos alineaciones de sillería, separadas 0,13 m. Los sillares tienen entre 0,20 y 0,24 m de grosor y unos 0,26 m de altura; se colocan a soga en posición vertical y están cogidos con mortero de cal y arena (Figs. 23 y 25). En cuanto a las longitudes, son variadas.

Al interior, la canalización tiene 0,13 m de anchura y alberga un conducto de piezas cerámicas cubierto por un mortero hidráulico pétreo⁴⁴ (Figs. 23 y 25). Se han reconocido ocho atanores cuyas longitudes oscilan entre 0,42 m y 0,38 m (Fig. 16. Fig. 20, perfil 2. Fig. 21, alzado 2). Las juntas se cogen con mortero hidráulico de iguales características que el mortero que los cubre. El conducto tiene pendiente descendente hacia el norte. La canalización dispone de cimentación, consistente en una obra realizada con sillarejos, mampuestos y algunos cantos de río cogidos con mortero de cal y arena (Figs. 16, 26 y 27). Tiene forma de banqueta, sobresaliendo a ambos lados de las paredes, y una altura media de 0,34 m (Fig. 20, perfiles 2 y 3. Fig. 21, alzado 2). Los materiales cubren una zanja abierta en el terreno que sirve de encofrado (Fig. 16. Fig. 20, perfil 2). Terminada la construcción, la zanja se rellenó con tierra suelta de tonalidad oscura con algunos cantos de río de tamaño grande y mampuestos.

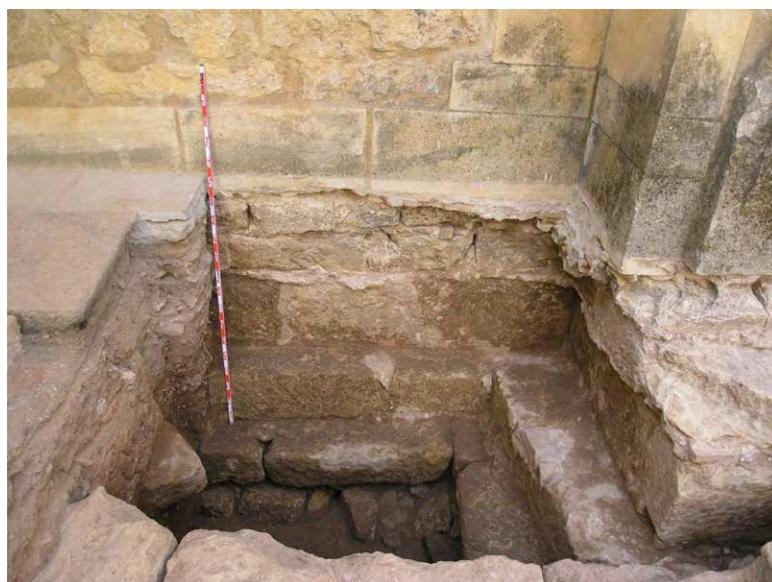
Fig. 17. Muro de fachada principal de la iglesia.

En relación con el muro de fachada, bajo la base de la actual sillería vista, hallamos dos hiladas de sillares menores (Fig. 17. Fig. 21, alzado 1). La superior tiene 0,20 m de altura³⁷ y la inferior 0,22 m. Entre ambas se entremeten calzos de fragmentos de ladrillos y de tejas con mortero de cal y arena. Las dos hiladas conservan restos de su enfoscado, un mortero de cal y arena de 4 cm de grosor del que también se mantienen restos a nivel del suelo. Algunos de los sillares aparecen quemados. Todo ello parece indicar que estas dos hiladas pudieron estar vistas en un momento anterior.

Bajo ellas se encuentra otra hilada de grandes sillares (Fig. 17) de 0,45 m de altura media³⁸ que supone el inicio de la cimentación del muro de fachada (Fig.

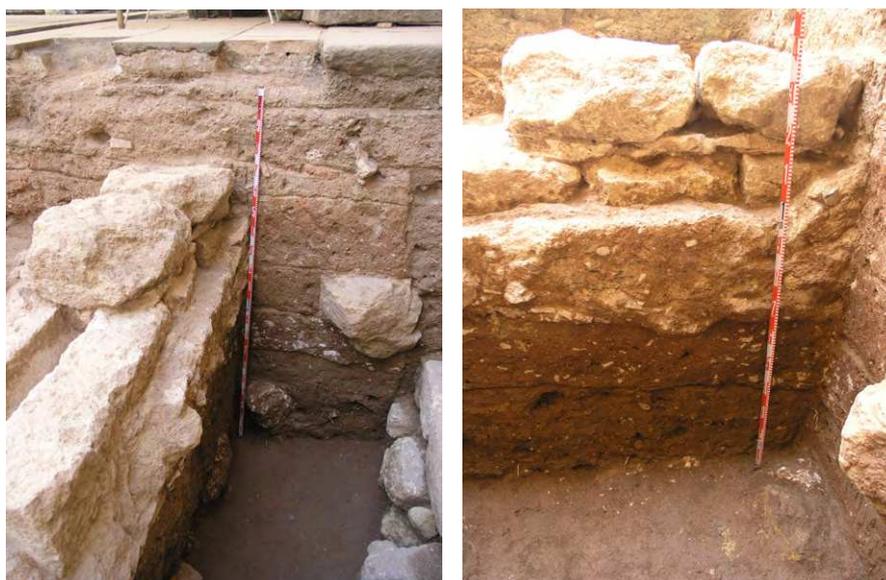
Fig. 26. Canalización, cimentación de la pared este.

Fig. 27. Canalización de agua, alzado este.

En cuanto a la canalización, se trata de una obra bien fabricada. Sobre una cimentación de sillarejos y mampuestos, cogidos con mortero de cal, se levantan las paredes de sillería de piedra calcarenita, entre las que discurre un conducto cerámico de atadores de 10 cm de diámetro. Este conducto se protege con un mortero hidráulico y, por último se cubre todo con grandes sillares. El tramo de canalización localizado, de trazado norte-sur y de unos nueve metros de longitud, tiene pendiente hacia el norte.

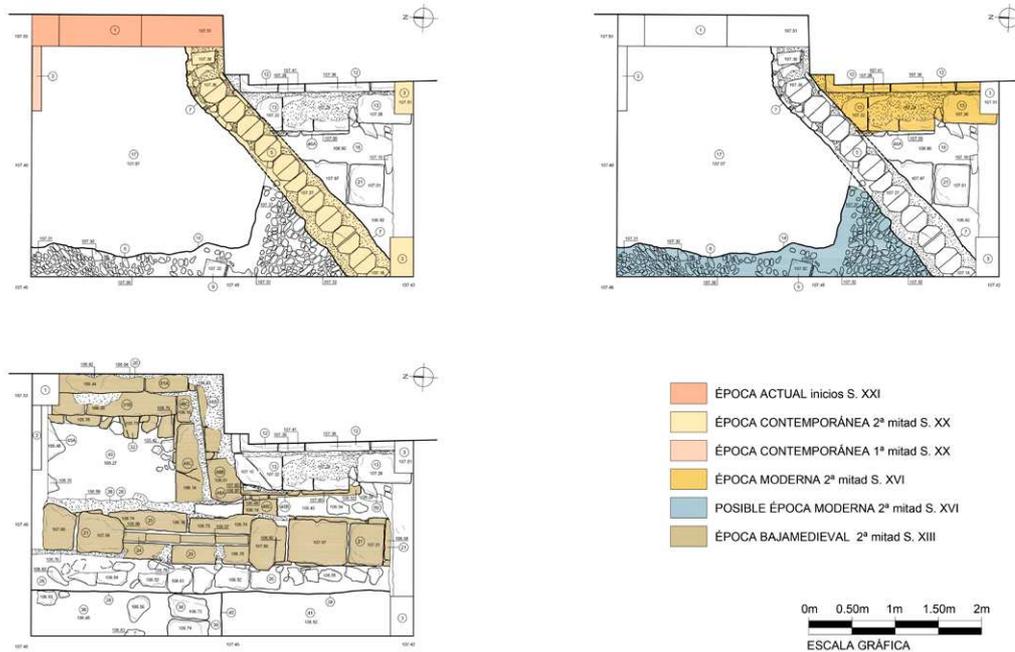
Fig. 28. Fases ocupacionales documentadas en el sondeo arqueológico (Dibujo: Á. Aparicio Ledesma).

⁴⁵ Estas fases se han diferenciado por colores en la figura 28, correspondiente a la planta final del sondeo con los restos aparecidos.

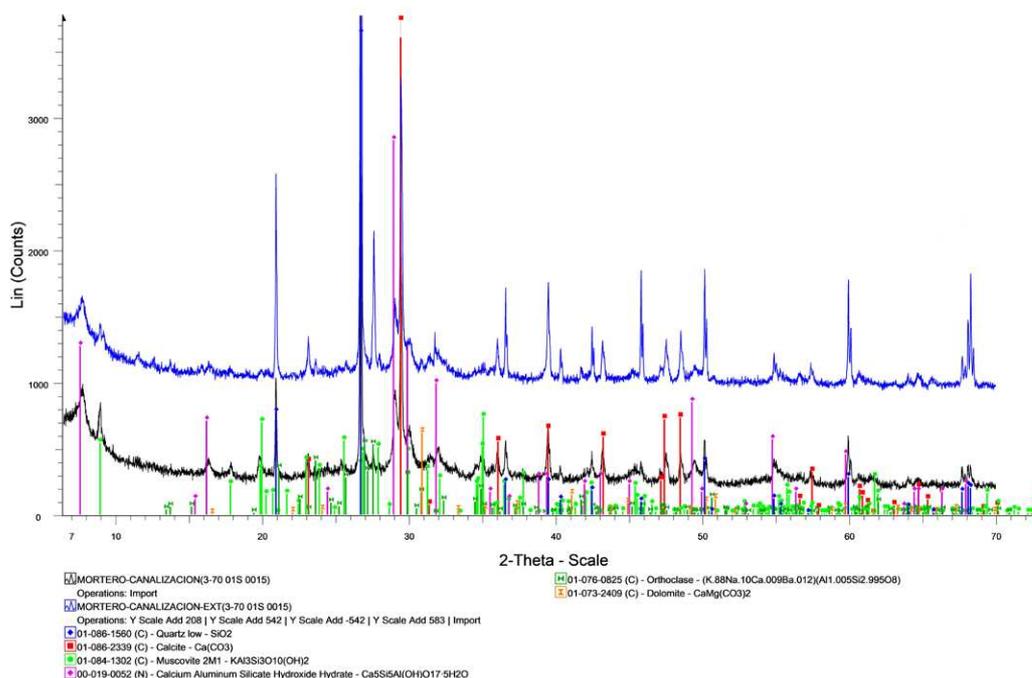
Fig. 29. Difractogramas de los dos morteros.

Los minerales identificados se muestran en la tabla 4 y los difractogramas en la figura 29.
