## LA ARQUEOLOGÍA EN CÓRDOBA EN LA ÉPOCA DE ANTONIO CRUZ CONDE (1951-1962)

## THE ARCHAEOLOGY IN CÓRDOBA IN THE AGE OF ANTONIO CRUZ CONDE (1951-1962)

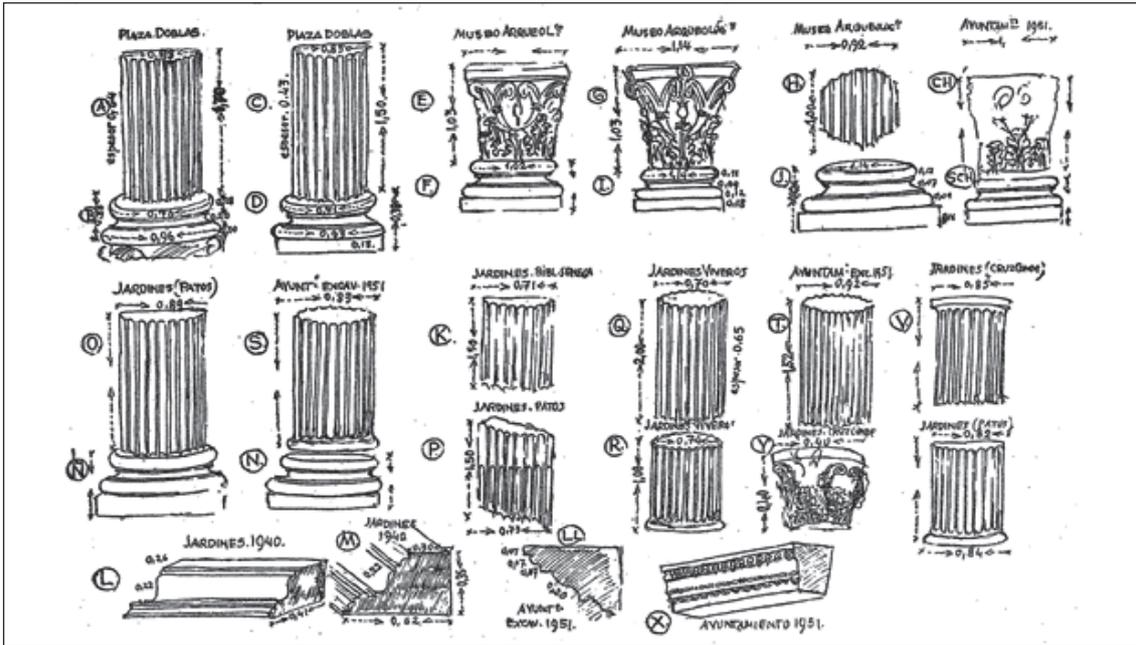
Fig. 2: Dibujo de diferentes piezas arquitectónicas halladas en las inmediaciones del templo romano durante las excavaciones de 1951(Santos Gener, 1955: 127).

En cuanto a los fustes, se intentó calcular su tamaño mediante el número de estrías que presentaban. De los doce fragmentos de fuste que habían aparecido, cinco correspondían a columnas exentas, mientras que siete eran de columnas adosadas (Santos Gener, 1955: 131-132). A pesar de los estudios del material, la interpretación del edificio seguía siendo una incógnita, aunque en la documentación Don Samuel ya lo trata de “edificio único” (Santos Gener, 1955: 136).

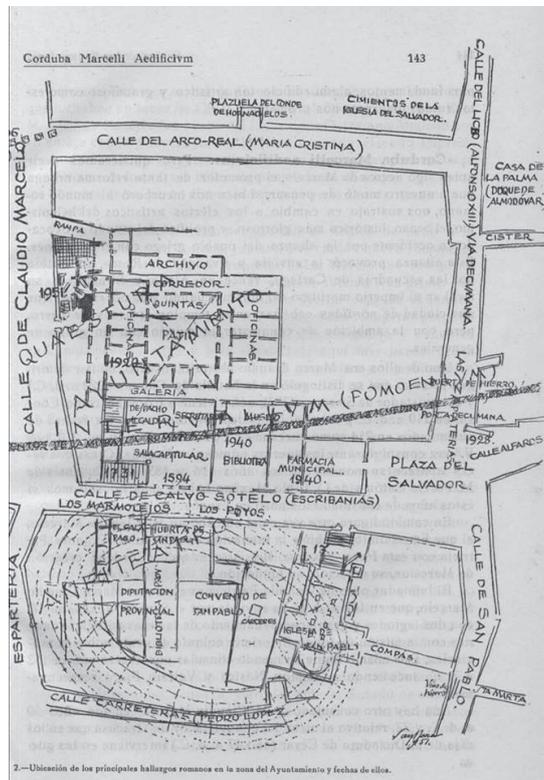
Fig. 3: Plano urbano de las inmediaciones de las calles Claudio Marcelo y Calvo Sotelo elaborado por Santos Gener, donde puede apreciarse la hipotética localización del anfiteatro romano (Santos Gener, 1955: 120).

Como hipótesis, y con muchas dudas, Santos Gener sugirió que pudiera tratarse del pretorio<sup>5</sup> (vid. Fig. 3) (Santos Gener, 1955: 136). La incertidumbre respecto al edificio era tal que Don Samuel estimó que pudo haber sido destruido por razones naturales (un terremoto por ejemplo) o bien por causas bélicas, entre las que nombra las guerra civil entre César y Pompeyo o la entrada de los musulmanes en la Península (Santos Gener, 1955: 140).

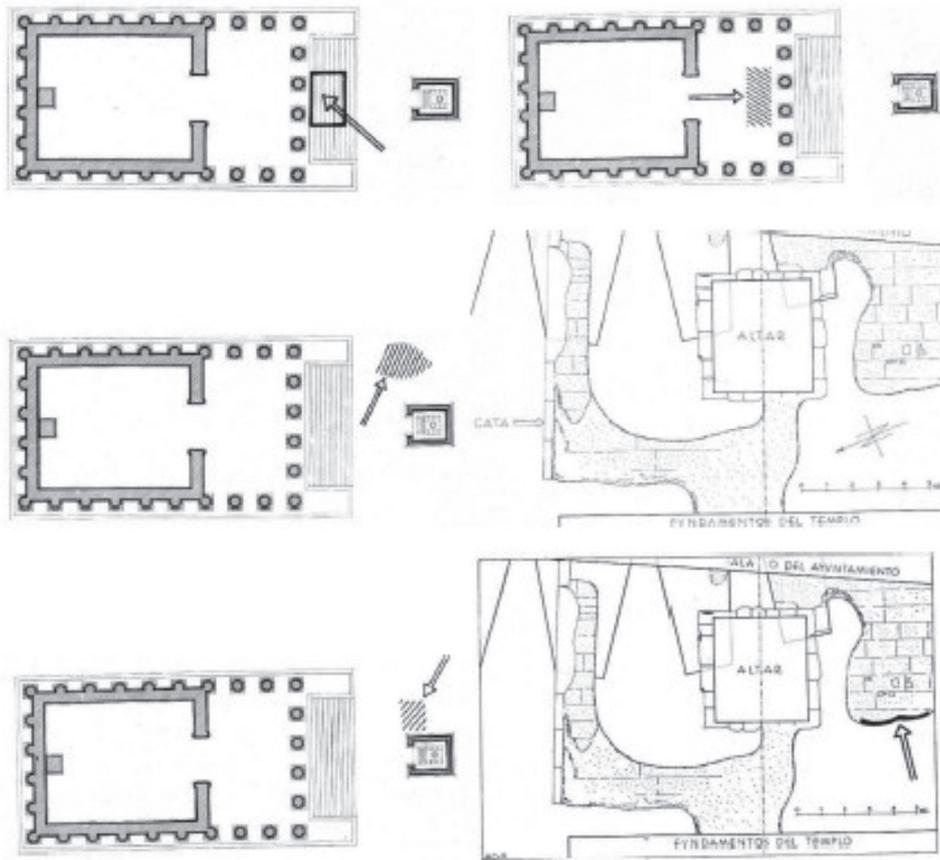
Fig. 4: Localización de la catas arqueológicas realizadas por Antonio García y Bellido. De izquierda a derecha; catas I, II, III, IV, V y VI (García y Bellido, 1970).

En 1958 se unió a los trabajos de campo el arqueólogo Antonio García y Bellido<sup>6</sup>, quién constató que las estructuras descubiertas junto al Ayuntamiento pertenecían a un templo sobre *podium* (vid. Fig. 5) (García y Bellido, 1961: 216), y que algunos de sus elementos arquitectónicos y constructivos fueron expoliados ya desde época califal. Debido a sus dimensiones, García y Bellido estableció un paralelismo entre este edificio y la *Maison Carrée* de Nîmes (vid. Zanker, 2011: fig. 201), que posteriormente serviría a Félix Hernández para reconstruir parte del templo. Se trataba, pues, de un templo hexástilo de 9 m de altura, sobre un *podium* de 3,5 m de alto, con columnas de mármol blanco, fustes estriados y capiteles corintios (García y Bellido, 1961: 374). Fue entonces cuando el alcalde, Antonio Cruz Conde, solicitó la ayuda del arqueólogo manchego para poder crear un “jardín arqueológico” allí donde se situaban las ruinas (García y Bellido, 1961: 214). Debemos tener en cuenta que la presencia de García y Bellido no fue continua, ya que debía atender sus responsabilidades en Madrid. Así, sus visitas a Córdoba se limitaban a unas tres por año, con una permanencia de entre diez y quince días en cada caso. Debido a esto, su presencia en la ciudad se centró en dos aspectos; el primero, dirigir las excavaciones que ya se estaban llevando a cabo en el templo; el segundo, realizar nuevas catas estratigráficas para intentar otorgarle al templo una cronología, algo que constituía un gran problema para la investigación. Es precisamente la presencia no continuada de García y Bellido lo que explica que este distinguiese dos grupos de materiales procedentes del templo: “objetos hallados bajo mi observación directa” y “materiales aparecidos sin mi autopsia” (García y Bellido, 1970: 6). El total de catas practicadas por García y Bellido fue de seis (vid. Fig. 4, 5 y Tabla 1).

LOCALIZACIÓN	DESCRIPCIÓN	MATERIAL
CATA I	Zona de la escalinata de acceso al templo.	Se halló una cámara rectangular rellena de material de acarreo, sobre la cual se construiría posteriormente la grada.	Se descubrieron restos materiales cerámicos de vidrio y una plaquita de hueso representando a un león.
CATA II	Bajo el piso superior del <i>podium</i> .	Esta segunda cata proporcionó hasta cinco niveles. La parte interior de la <i>cella</i> quedó sin excavar, ya que el ala occidental del Ayuntamiento cortaba los cimientos del templo por el muro de entrada a aquella.	Teja, ánforas, estuco, cerámica negra, cerámica ibérica, <i>sigillata</i> .
CATA III	Al norte del altar, cerca de una pequeña zona donde se había localizado un pavimento primitivo en buen estado de conservación.	Se practicó un corte vertical en el cual se distinguieron de nuevo cinco niveles.	Tan solo se encontró material en el quinto nivel, que contenía esquirlas de los bloques de sillares.

CATA IV	Lado noroeste del templo.	Contenía parte del suelo original que unía el altar con la escalinata de acceso al templo. El corte vertical efectuado manifestó hasta ocho niveles estratigráficos, de los cuales los dos últimos no llegaron a excavar	Se descubrió un bordillo compuesto por sillares, además de restos cerámicos y fragmentos de vidrio y estuco.
CATA V	Al pie del altar.	Fue la más profunda, con 4,80 m de profundidad.	
CATA VI	Al sur del altar.	El suelo original estaba bien conservado a pesar de la falta del pavimento. La capa de relleno sobre la cual se extendió el hormigón proporcionó materiales anteriores a la construcción del templo. Además, el margen de excavación no era muy amplio, debido al peligro de derrumbe, por lo que hubo que usar puntales para sostener el pavimento original	De esta cata se pudieron extraer fragmentos de cerámica indígena y <i>terrasigillata</i> , ánforas y vidrio, además de una fíbula anular de bronce.

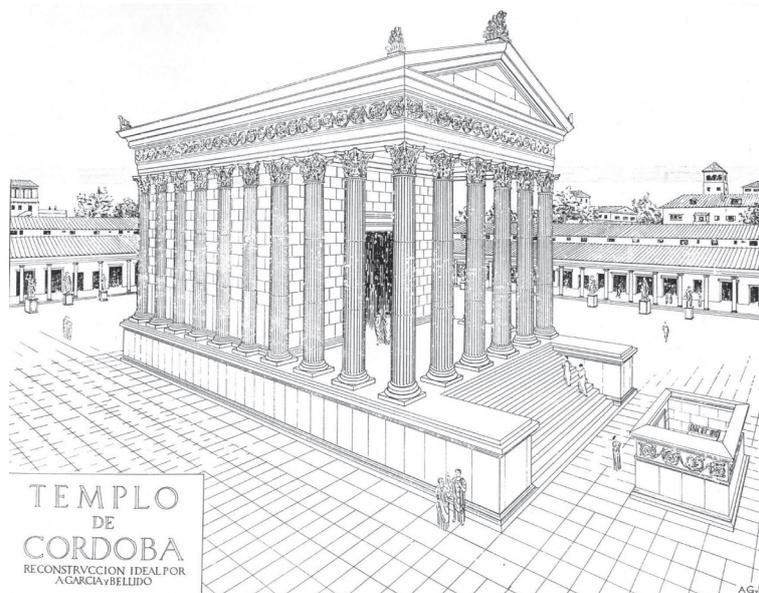
Fig. 5: Reconstrucción del templo romano de la calle Claudio Marcelo según Antonio García y Bellido (1961: 214).

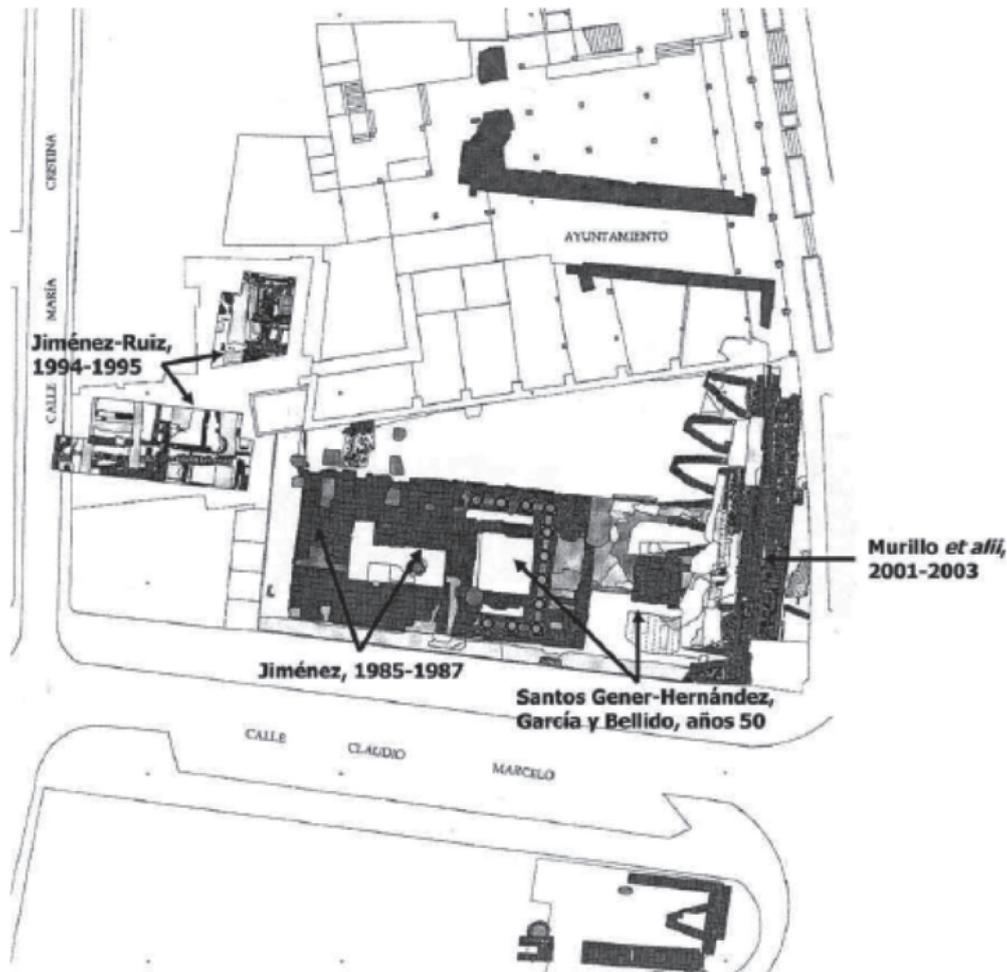
Fig. 6: Localización de las intervenciones arqueológicas realizadas en el templo hasta la fecha (Garriguet, 2007: 305).

Las últimas excavaciones realizadas hasta el momento en el templo han tenido lugar entre los años 2001 y el 2003 (*vid.* Fig. 6); en ellas se ha intervenido el espacio situado delante de las *anterides*. Los resultados, además de confirmar la cronología julio-claudia avanzada para el inicio de las obras, han dado lugar al hallazgo de una serie de elementos escultóricos entre los que destacan: la mitad posterior de una cabeza masculina, un fragmento con *launas* de una estatua masculina *thoracata* y un posible fragmento de manto militar (*paludamentum*) (Garriguet, 2007: 311-312)<sup>15</sup>. Además, las excavaciones también permitieron documentar los restos de un *vicus* de origen tardorrepublicano / augusteo, localizado en el espacio extramuros, que se extendía desde la calle Capitulares y la Plaza de la Corredera hacia el sur. Parte de las casas de este *vicus* habrían sido derruidas para dar paso a la construcción del templo y su entorno, manteniéndose intacta otra parte del mismo que perduraría hasta el s. III d.C.

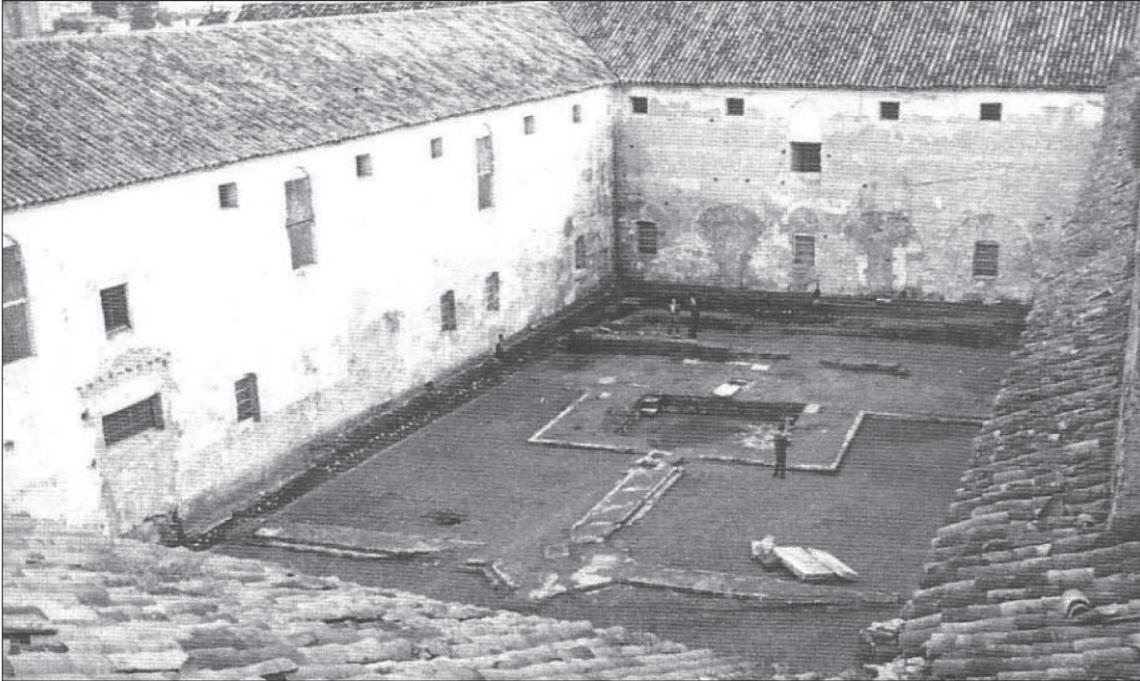
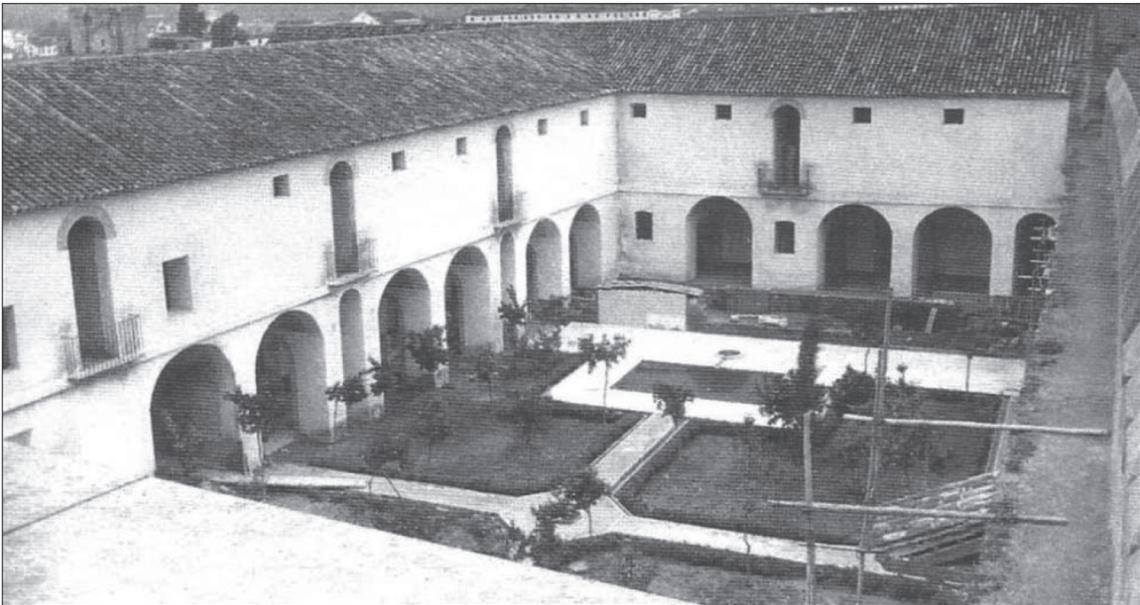
Fig. 7 y 8: El patio morisco antes y después de su restauración (Solano, 2007).

En 1957 la atención se centró en el patio morisco (*vid.* Fig. 7 y 8), aunque también hubo una serie de actuaciones encaminadas a mejorar la imagen del Alcázar: acometida de agua, pavimentación con mármol blanco, reparación de estanques, construcción de fuentes, reforma de las fachadas este y sur y construcción de almenas en la muralla oeste (Solano, 2007: 39).

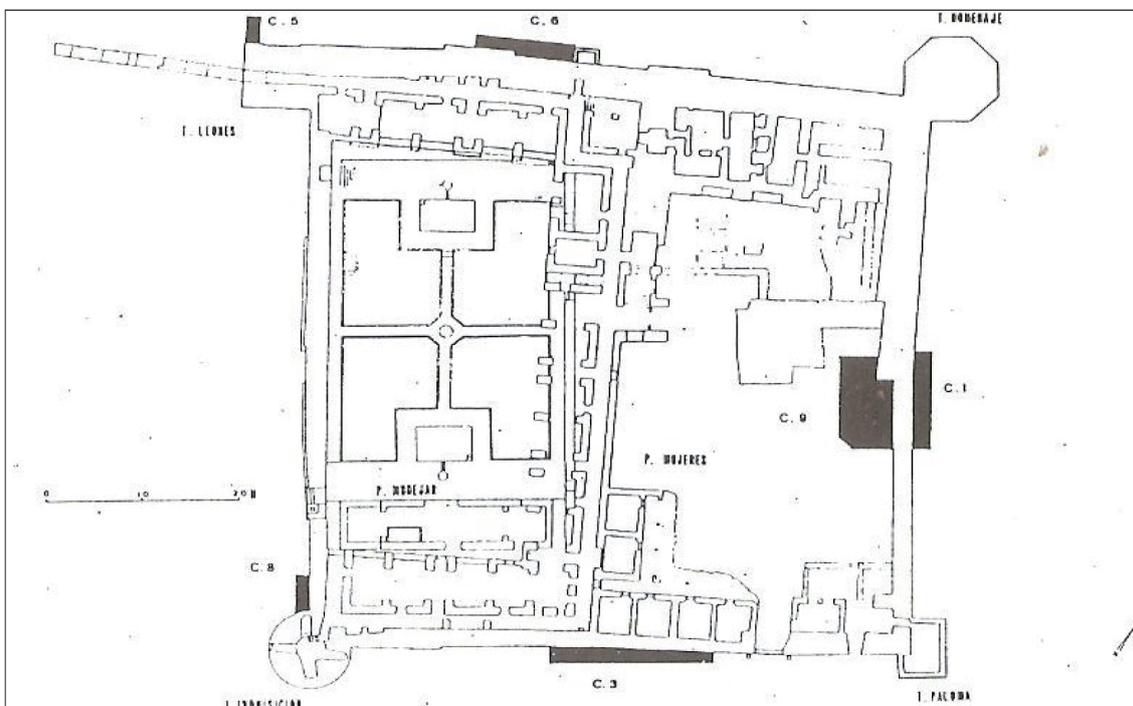
Fig. 9: Planta del actual Alcázar de los Reyes Cristianos con la ubicación de los distintos cortes realizados (Garriguet-Montejo, 1998: 361).

Respecto a las intervenciones arqueológicas llevadas a cabo en el Alcázar de los Reyes Cristianos, tras las intervenciones de época de Cruz Conde debemos destacar, en primer lugar, las de los años 1993-1994, enmarcada en un proyecto de restauración de sus lienzos, torres y cubiertas<sup>18</sup>. Los trabajos de campo consistieron entonces en la realización de seis cortes distribuidos fundamentalmente por la periferia del edificio, de acuerdo con los objetivos del proyecto de restauración del mismo (*vid.* Fig. 9). Pero fue en el corte 9, localizado en el interior del Alcázar, concretamente en el denominado “Patio de Mujeres”, donde se obtuvieron los resultados más importantes. Se documentaron dos tramos de la muralla meridional de la ciudad hispanomusulmana y bajomedieval. En la zanja Oeste, realizada por V. Escribano en 1968, se produjo la identificación de dos lienzos de muralla, que J.A. Garriguet y A.J. Montejo los han interpretado como correspondientes las murallas romana y andalusí (Garriguet; Montejo, 1998: 353).

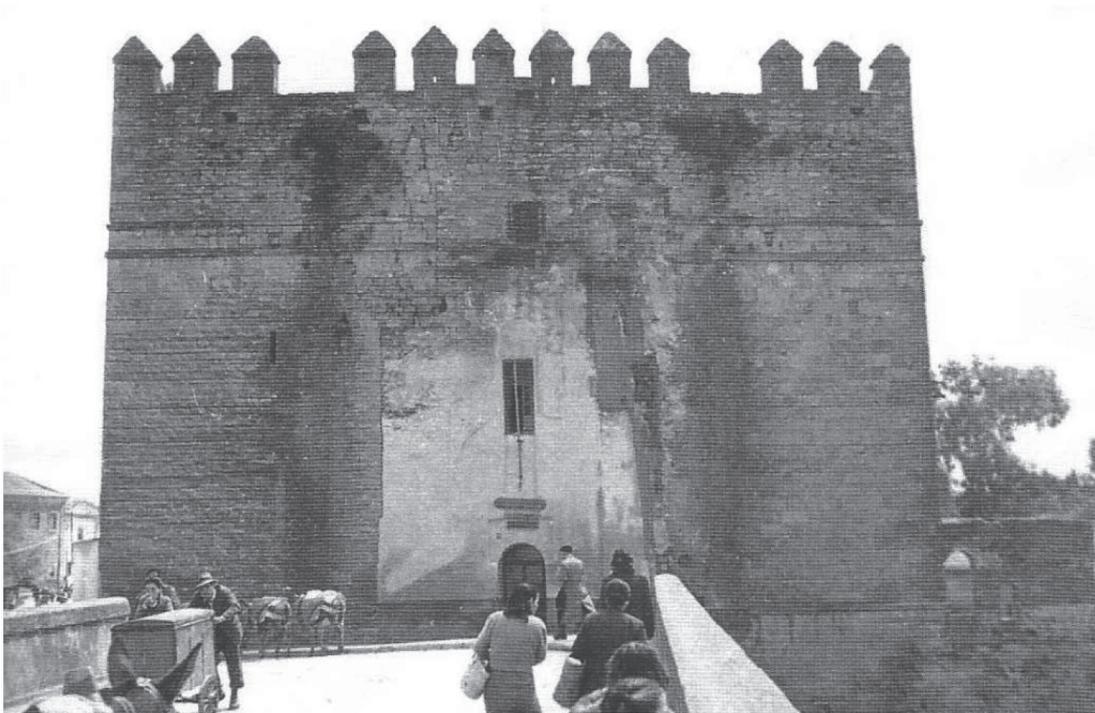
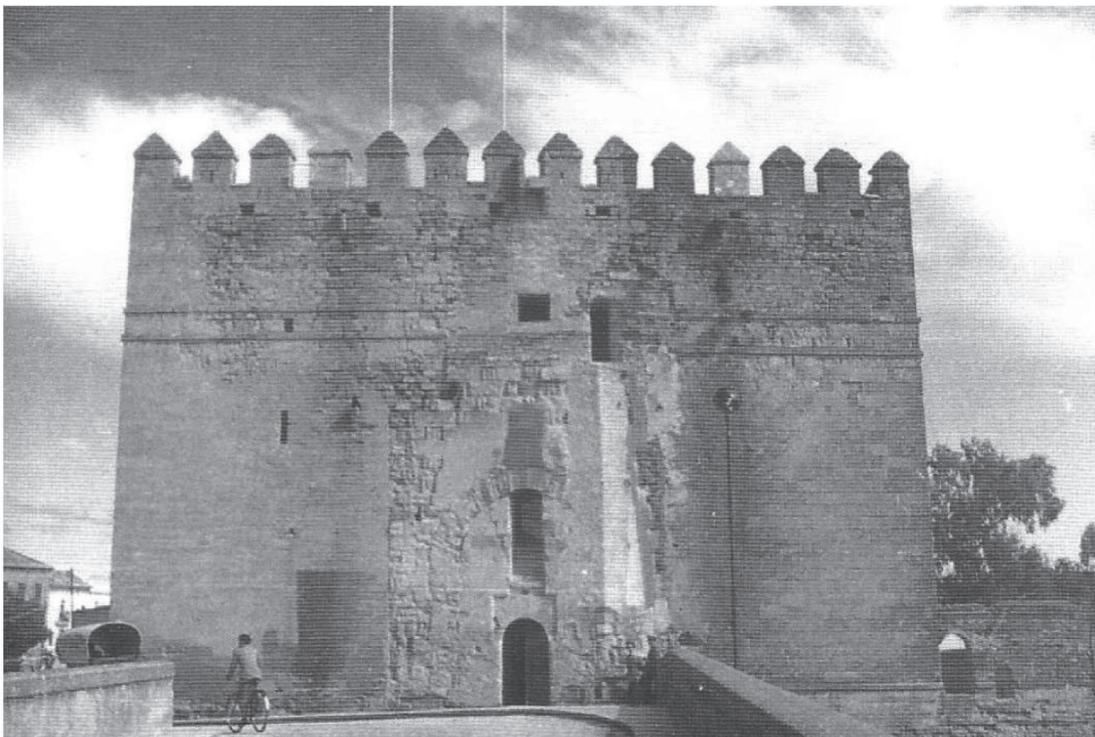
Fig. 10: La torre de la Calahorra antes y después de su intervención (Solano, 2007).

Antonio Cruz Conde se dispuso a rehabilitar la torre para poder devolverle su aspecto original, pues el que presentaba a los inicios de su restauración distaba mucho de su estado inicial (Solano, 2007: 41).

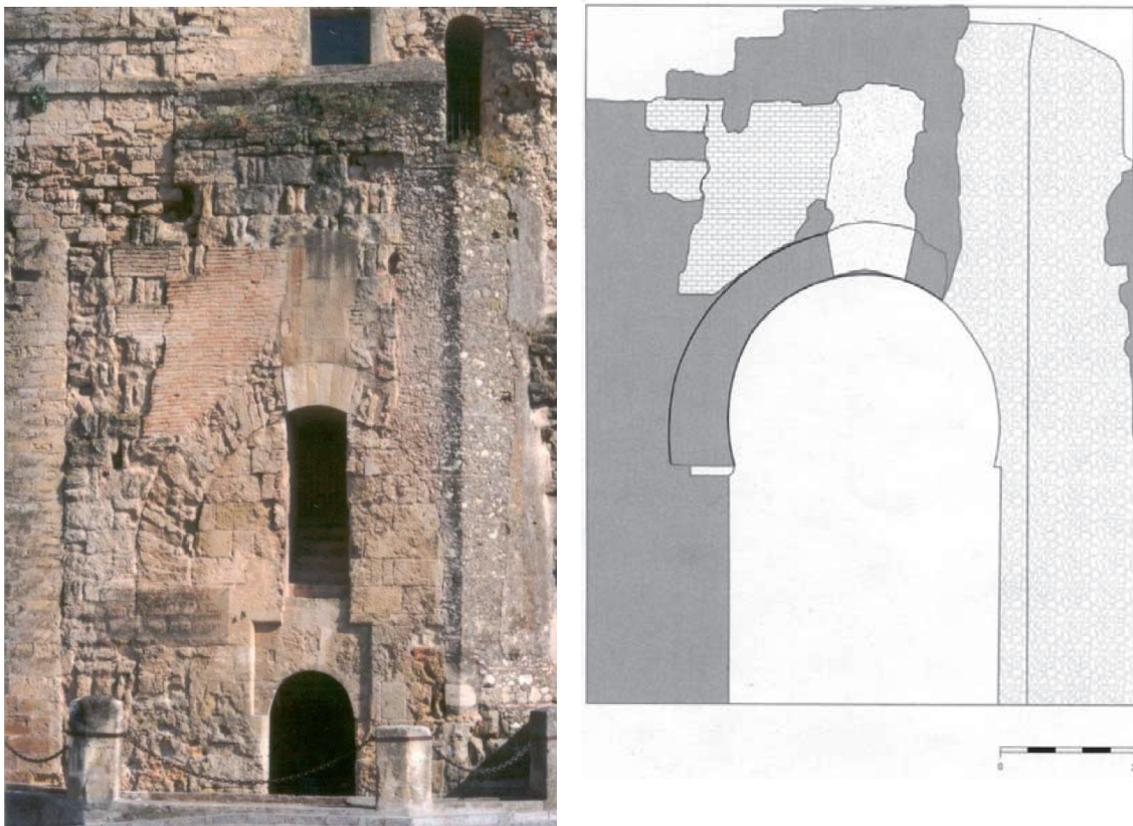
Fig. 11: Fachada principal de la torre de la Calahorra y alzado del arco y torre islámica (Cortesía del Prof. Dr. Alberto León Muñóz).

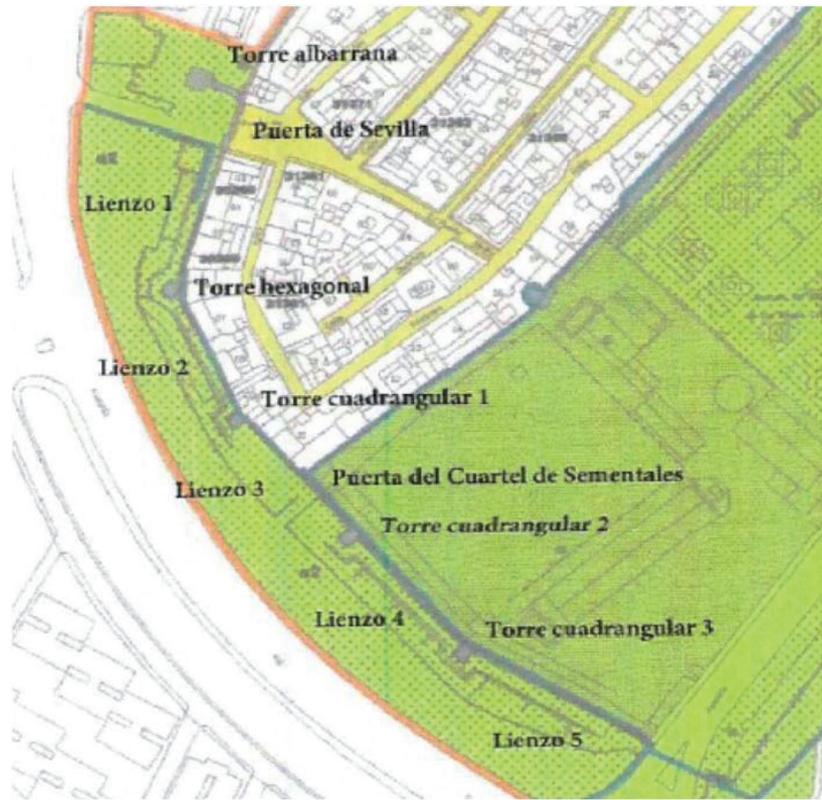
Fig. 12: Plano de situación de los lienzos, torres y puertas de la muralla de la Avda. del Corregidor (Redondo, 2013: 67).

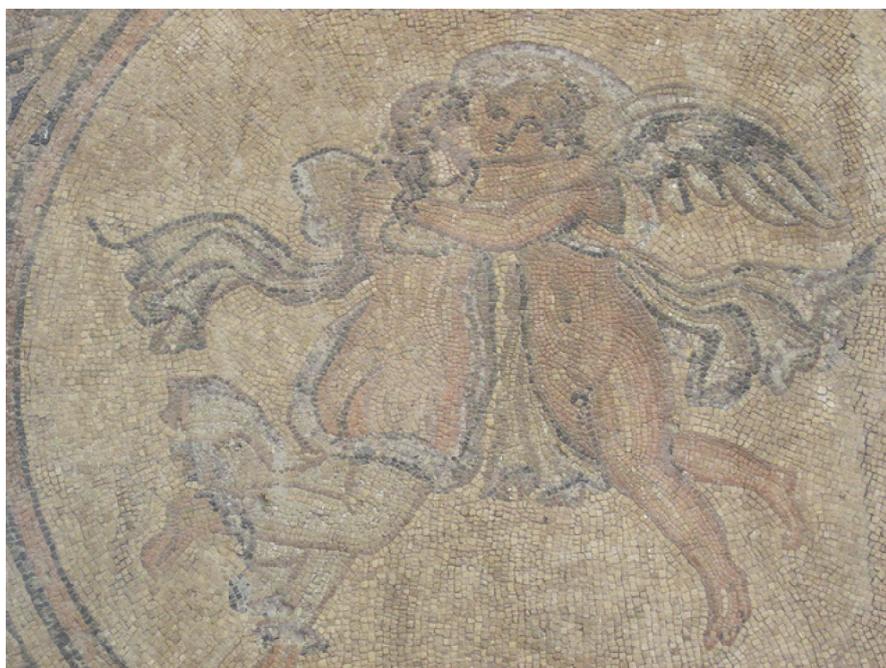
Fig. 14: Mosaico de Eros y Psique (Neira, 2011: 283).

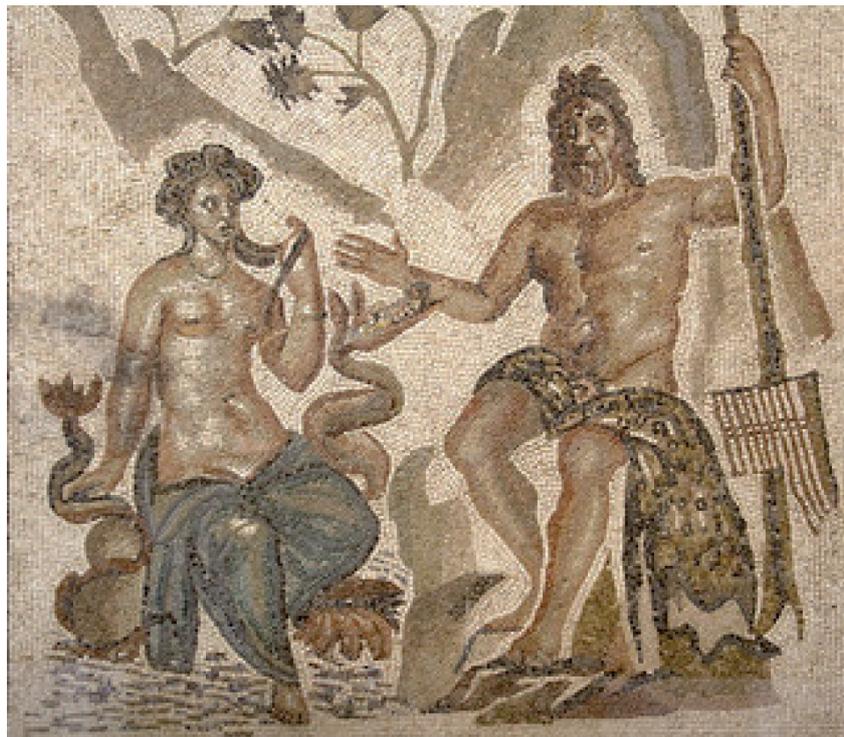
Fig. 15: Mosaico de Polifemo y Galatea (Mañas, 2011: 166).

En 1959 se produjo el hallazgo del mosaico más espectacular. Se trata de aquél que representa a Polifemo declarándole su amor a la ninfa Galatea (*vid.* Fig. 15). La identificación de estos dos personajes se debe al profesor Antonio Blanco Freijeiro. La restauración de este mosaico fue llevada a cabo por Francisco Cruzado Moro, miembro de la Junta de Conservación de Obras de Arte del Ministerio de Educación Nacional (Solano, 2007: 49). El mosaico es un emblema de casi 2 m de lado. Polifemo, con su tercer ojo en la frente, aparece representado como un pastor, con cayado y un caramillo, mientras que Galatea aparece sentada sobre el lomo de un monstruo marino
